Tinghusvegen 45,  
2270 Flisa

# Småbruk med innholdsrikt tun, jord, skog og flere driftsbygninger | Oppgradert våningshus og stor låve | Garasje/verksted med smøregrav

# Tilstandsrapport

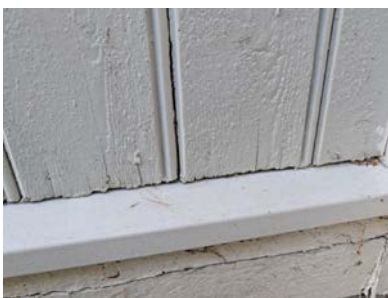
- Veggkonstruksjon | Det er ingen eller liten lufting i nedre kant av kledning mot grunnmur. Det er værslitt/oppsprukket trevirke/trepaneler. Tett utførelse hindrer ventilering bak kledningsbord, ingen påviste følgeskader. Enkelte kledningsbord med noe endeoppsprekking. Ved utbygg 1.etasje en del oppsprukket treverk ved nedre del av vegger. Lokal utbedring må utføres. Det bør foretas tiltak for å bedre lufting av kledningen. Uten tilstrekkelig lufting bak bordkledningen kan fuktighet som trenger inn bak bordene eller gjennom veggen innenfra ikke tørke opp. Dette skaper ideelle forhold for råtesopp og muggvekst. Det bør etableres tilstrekkelig lufting bak kledningen for å redusere risikoen for fuktskader og råte i veggkonstruksjonen. Oppsprukket og

Oppsprukket treverk og endeoppsprekking ved utbygg.

Oppsprukket og værslitt treverk bør utbedres eller skiftes ut for å forhindre ytterligere forringelse og redusere risikoen for vanninntrenging i konstruksjonen.

Tiltak kan utløse søknadsplikt grunnet SEFRAK-registrering.

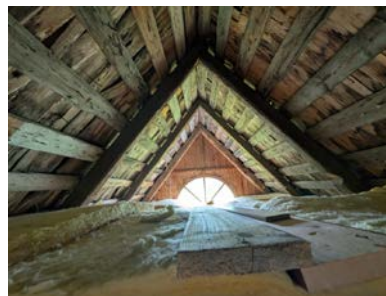
- Takkonstruksjon/Loft | Det er begrenset/dårlig ventilering av takkonstruksjonen. Det er avvik: Uten gangbaner for inspeksjon. Kaldtloft uten etablert lufting, ventilering via generelle utettheter i konstruksjoner. Begrenset besiktigelse av kaldtloft fra gardintrapp under luke. Himling med lav isolasjonsevne og uten dampsperre. Konstruksjonsløsning utsatt for varmluftslekkasjer fra underliggende rom. Lufting/ventilering bør forbedres. Tiltak: Det bør etableres tilfredsstillende ventilering av kaldloftet for å redusere risikoen for fuktskader, mugg- og soppdannelse i takkonstruksjonen. Ytterligere ventilering bør vurderes av fagmann grunnet konflikt med varmluftslekkasjer og fare for kondensproblematikk. Det anbefales å etablere gangbaner for sikker inspeksjon av loftet, slik at tilstanden kan følges opp og eventuelle skader oppdages tidlig. Begrenset besiktigelse gir økt usikkerhet om tilstanden på loftet, noe som kan medføre at skjulte skader ikke oppdages. Videre undersøkelser bør vurderes når adkomst og inspeksjonsmuligheter er forbedret. Himling uten dampsperre og med lav isolasjonsevne gir økt risiko for varmluftslekkasjer og kondensering, noe som kan føre til fuktskader i konstruksjonen. Det anbefales å vurdere tiltak for å forbedre isolasjon og dampsperre.

Begrenset besiktigelse gir økt usikkerhet om tilstanden på loftet, noe som kan medføre at skjulte skader ikke oppdages. Videre undersøkelser bør vurderes når adkomst og inspeksjonsmuligheter er forbedret.

Himling uten dampspærre og med lav isolasjonsevne gir økt risiko for varmluftslekkasjer og kondensering, noe som kan føre til fuktskader i konstruksjonen. Det anbefales å vurdere tiltak for å forbedre isolasjon og dampspærre.

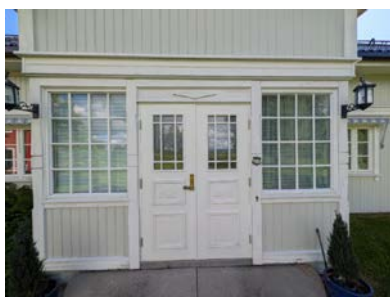
- Dører | Det er avvik: Metallbeslag er ikke montert utvendig under 2-fløyet dør ved utbygg. Overflater med vedlikeholdsbehov ved dør til kjeller. Dør med noe justeringsbehov. Tiltak: Det bør monteres metallbeslag utvendig under 2-fløyet dør ved utbygg for å hindre fuktinntrengning og påfølgende skader på konstruksjonen. Overflater ved dør til kjeller bør vedlikeholdes for å forhindre videre forringelse og redusere risiko for råte eller fuktskader. Døren bør justeres for å sikre korrekt funksjon og forhindre unødvendig slitasje. Tiltak kan utløse søknadsplikt grunnet SEFRAK.

2-fløyet ytterdør ved utbygg.

Overflater ved dør til kjeller bør vedlikeholdes for å forhindre videre forringelse og redusere risiko for råte eller fuktskader. Døren bør justeres for å sikre korrekt funksjon og forhindre unødvendig slitasje.

Tiltak kan utløse søknadsplikt grunnet SEFRAK.

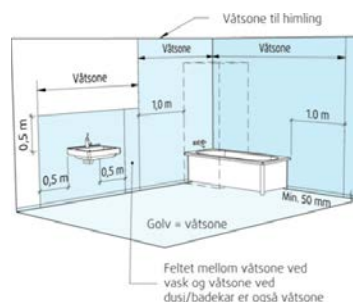
- 1.Etasje Bad - Overflater vegger og himling | Det er vindu/dør med ikke fuktbestandige materialer i våtsonen (ved vask, dusj, badekar, osv.), løsningen eller byggematerialet er uegnet. Vindu i våtsone utsatt for fuktskader, ingen påviste skader ved befaringen. Våtzone defineres til

Opplyst at arbeidet er utført som egeninnsats, noe som medfører risiko for mangelfull eller ikke fagmessig utførelse, samt økt risiko for skjulte feil og fremtidige skader.

Vinduet bør fuktbeskyttes eller byttes ut med et mer egnet materiale for våtrom, for å unngå risiko for fuktskader og redusert levetid på vinduet. Manglende tiltak kan føre til oppfukning, svelling og råte i treverket, samt økt fare for følgeskader på omkringliggende konstruksjoner.

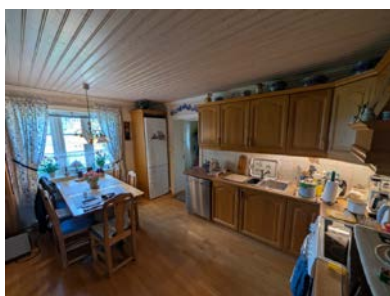
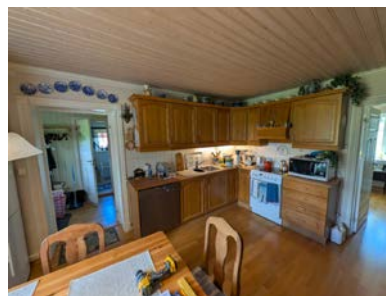
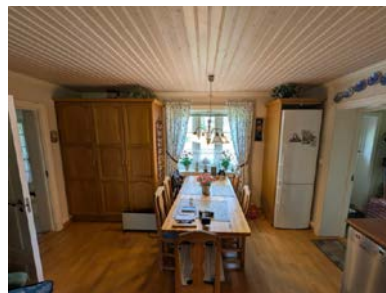
- Kjøkken - Overflater og innredning | Det er avvik: Skjøtet benkeplate ved oppvaskmaskin fremstår å være utett, tilført plate med fargenyanse mot eksisterende benkeplate. Kjøkken uten lekkasjevakt og komfyrvakt, ikke krav ved byggetidspunktet. Tiltak: Skjøten i benkeplaten bør utbedres slik at den blir tett, for å hindre fuktinntrengning og påfølgende skade på benkeplate og underliggende konstruksjon. Fargeforskjellen har ingen teknisk konsekvens, men kan utbedres av estetiske hensyn. Lekkasjevakt og komfyrvakt anbefales montert (ikke krav).

Fargeforskjellen har ingen teknisk konsekvens, men kan utbedres av estetiske hensyn.

Lekkasjevakt og komfyrvakt anbefales montert (ikke krav).

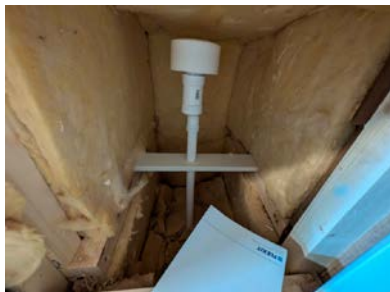
- Avløpsrør | Det er ikke påvist tilfredsstillende lufting av avløpsanlegget. Mer enn halvparten av forventet brukstid er passert på innvendige avløpsledninger. Løsning for lufting av avløpsanlegget må kontrolleres av fagkyndig. Plast avløpsrør har levetid på 50 år. Det må gjøres nærmere undersøkelser. Skal avviket lukkes må løsning på lufting av kloakk dokumenteres/fremvises. Det er ikke behov for utbedringstiltak siden anlegget fungerer i dag, men ut ifra alder kan skader plutselig oppstå på eldre anlegg. Løsning for lufting av avløpsanlegget bør kontrolleres og eventuelt utbedres av fagkyndig, for å sikre korrekt funksjon og hindre risiko for luktproblemer, undertrykk i avløpssystemet og potensiell skade på røropplegget.

- Det må gjøres nærmere undersøkelser.
- Skal avviket lukkes må løsning på lufting av kloakk dokumenteres/fremvises.
- Det er ikke behov for utbedringstiltak siden anlegget fungerer i dag, men ut ifra alder kan skader plutselig oppstå på eldre anlegg.

Durgo bak luke ved bad 2.etasje

Løsning for lufting av avløpsanlegget bør kontrolleres og eventuelt utbedres av fagkyndig, for å sikre korrekt funksjon og hindre risiko for luktproblemer, undertrykk i avløpssystemet og potensiell skade på røropplegget.
