Skauenvegen 12,  
2340 Løten

# Enebolig med rolig og familievennlig beliggenhet i Løten | Stor, flat tomt og garasje | Gangavstand til skole og butikk

# Tilstandsrapport

Befaringsdato: 05.06.2026

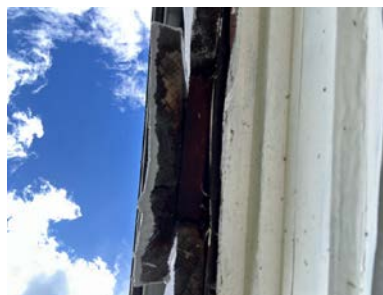
- Det bør foretas tiltak for å bedre lufting av kledningen.
- Uten tilstrekkelig lufting bak bordkledningen kan fuktighet som trenger inn bak bordene eller gjennom veggen innenfra ikke tørke opp. Dette skaper ideelle forhold for råtesopp og muggvekst.
- Det må foretas tiltak for å lukke avviket.

Supplering med musebørste hvor lusinger/musebånd mangler anbefales.

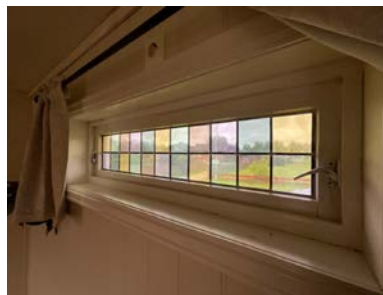
Vindu lot seg ikke åpne.

- Tiltak:
- Vinduer med punkterte/sprukne glass må påregnes skiftes ut, enten hele vinduet eller kun selve glassene.
- Det må påregnes noe vedlikehold og at enkelte vinduer må skiftes ut.
- Det bør gjøres tiltak for å bedre ventilering av rommet.
- Kondensering på enkelte glass har medført fuktskader i treverk som kan medføre utskiftningsbehov av enkelte vinduer.

Det anbefales skrapping og utbedring/omkitting av kittfalsen for å sikre tett innfesting av glass og hindre fuktinntrengning.

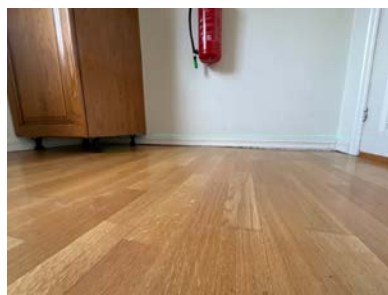
### TG 3 Etasjeskille/gulv mot grunn

Dette er et grovt overslag. Det anbefales at det gjøres ytterligere undersøkelser for å avdekke årsak og skadeomfang som grunnlag for et mer detaljert og riktig kostnadsoverslag.

**Kostnadsestimat: 20 000 - 100 000**

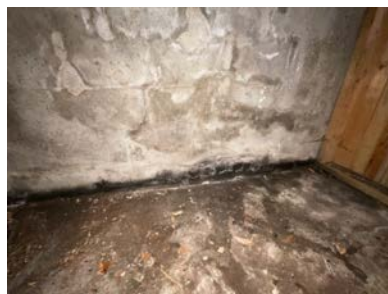
Det bør gjennomføres tiltak for å redusere fukttinnholdet slik at verdiene kommer godt under 20 %. Forbedret ventilasjon og reduksjon av luftfuktighet i kjelleren anbefales. Fuktsikringstiltak må påregnes.

**Kostnadsestimat: 20 000 - 100 000**

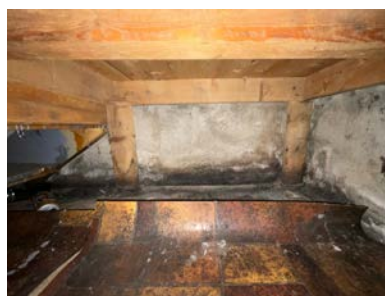
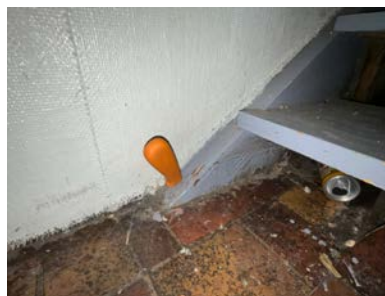
Trappen har skader og råteskader som medfører svekket brukssikkerhet og redusert levetid. Vidre fuktupptrekk kan gi økt skadeomfang. Skadde/råteskadede deler av trappen må utbedres eller skiftes. Årsaken til fuktpåkjenningen må utbedres for å hindre videre skadeutvikling. Trappen har skader og råteskader som medfører svekket brukssikkerhet og redusert levetid. Vidre fuktupptrekk kan gi økt skadeomfang. Trappen må påregnes skiftet ut, årsaken til fuktpåkjenningen må utbedres før ny trapp monteres.

Kostnadsestimat: 20 000 - 100 000

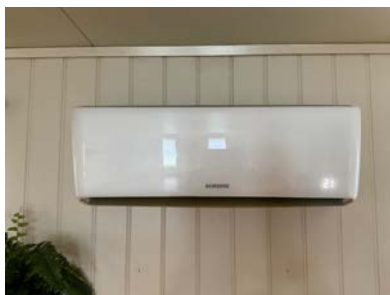
- Tiltak:
- Det er ikke behov for utbedringstiltak siden varmesentralen fungerer i dag, men ut ifra alder kan skader plutselig oppstå på eldre anlegg.

Det anbefales service og kontroll av autorisert fagperson for å avdekke anleggets gjenværende funksjon og eventuelle tekniske avvik.

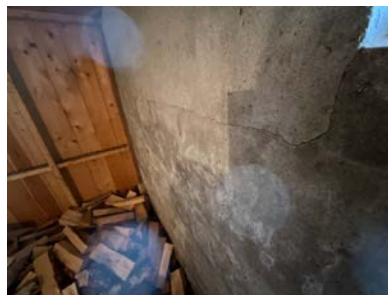
- Lokal utbedring må utføres.

Det anbefales å foreta en gjenpusning av sprekker i grunnmur, slik at forholdet kan observeres over tid, med tanke på om dette er under utvikling eller er stabilt.

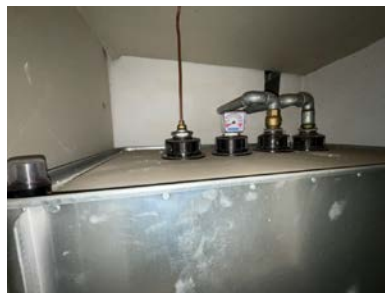
Lukt fra anlegget kan indikere lekkasje, avdamping eller mangelfull tetting i tank/rørføringer/ovn. Anlegget bør kontrolleres av fagkyndig. Det må avklares om anlegget er i bruk og hvilket brensel som benyttes. Dersom anlegget ikke skal benyttes videre, bør tank og tilhørende installasjoner frakobles/tømmes/renses eller fjernes av fagkyndig, og dokumentasjon bør innhentes.

- Ytterligere kontroll må foretas.
- Andre tiltak:

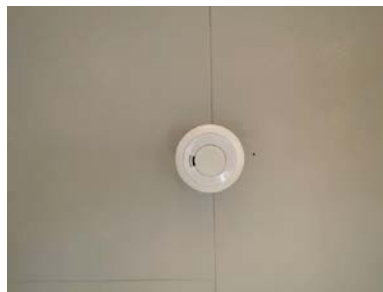
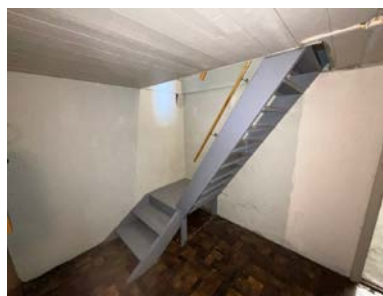
Branncelleinnndeling og brannskille mellom garasje, mellomliggende gang og bolig bør kontrolleres nærmere av fagkyndig. Eventuelle mangler må utbedres.
