**Kirkerudveien 121
1475 Finstadjordet**

Småbruksdrømmen på Lørenskog! Sjarmerende med nærhet til by og natur | Driftsbygning | 40 måls tomt!

Befaringsdato: 28.07.2025

Rapportdato: 30.07.2025

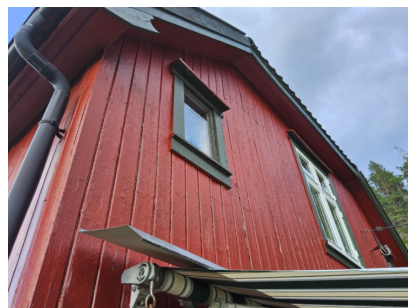
- Det er ingen eller liten lufting i nedre kant av kledning mot grunnmur. Det er påvist spredte råteskader i bordkledningen. Det er værslitt/oppsprukket trevirke/trepaneler. Tiltak: Lokal utbedring/utskiftning bør utføres. Det bør foretas tiltak for å bedre lufting av kledningen.

- Lokal utbedring/utskiftning bør utføres.
- Det bør foretas tiltak for å bedre lufting av kledningen.
- Uten tilstrekkelig lufting bak bordkledningen kan fuktighet som trenger inn bak bordene eller gjennom veggen innenfra ikke tørke opp. Dette skaper ideelle forhold for råtesopp og muggvekst.

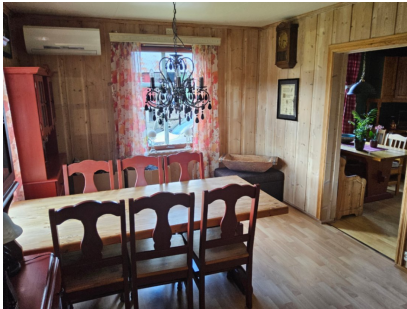
TG 3 Etasjeskille/gulv mot grunn

- Målt høydeforskjell på over 20 mm innenfor en lengde på 2 meter. Tilstandsgrad 3 gis med bakgrunn i standardens krav til godkjente måleavvik. Målt høydeforskjell på over 30 mm gjennom hele rommet.

Etasjeskiller er av trebjelkelag.
Ved enkel nivellering av 2. etasje måles det totale avviket på 45mm, og 25mm over en avstand på 2 meter.
Ved enkel nivellering av 1. etasje måles det totale avviket på 20mm, og 15mm over en avstand på 2 meter.

Tilstandsgrad 3 gis med bakgrunn i standardens krav til godkjente måleavvik. For å få tilstandsgrad 0 eller 1 må høydeforskjeller rettes opp. Det vil imidlertid sjelden være økonomisk rasjonelt som et enkeltstående tiltak i en bolig som dette. Dersom boligen en gang skal renoveres, kan man vurdere slike tiltak. Kostnadsestimat: 10 000 - 50 000.

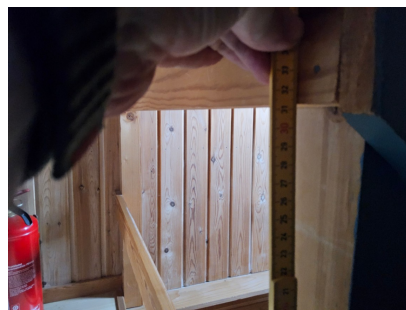
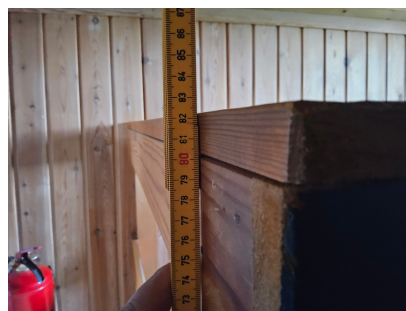
- Åpninger i rekkverk er større enn dagens forskriftskrav til rekkverk i trapper. Det er ikke montert rekkverk. Det mangler håndløper på vegg i trappeløpet. Rekkverkshøyder er under dagens forskriftskrav til rekkverk i trapper. Tiltak: Rekkverk må monteres for å lukke avviket. Håndløper bør monteres, men det var ikke krav på byggetidspunktet. Rekkverket er såpass lavt at det på grunn av sikkerhetsmessige forhold anbefales økning av høyde. Kostnadsestimat: Under 10 000.

- Rekkverk må monteres for å lukke avviket.
- Håndløper bør monteres, men det var ikke krav på byggetidspunktet.
- Rekkverket er såpass lavt at det på grunn av sikkerhetsmessige forhold anbefales økning av høyde.

Kostnadsestimat: Under 10 000

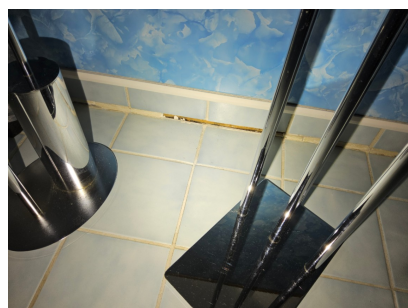
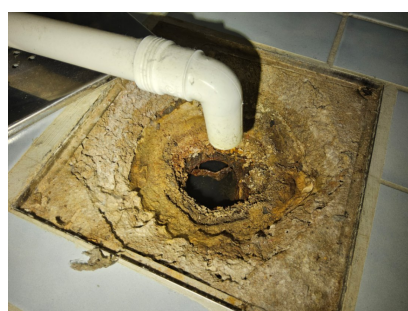
- Våtrommet må oppgraderes for å tåle normal bruk etter dagens krav. Tiltak: Våtrommet har behov for omfattende oppgraderinger. For å sikre en løsning som oppfyller gjeldende krav, bør tettesjikt, sluk og røropplegg oppgraderes og dokumenteres. Manglende oppgradering av våtrommet medfører høy risiko for at konstruksjonene ikke vil tåle vanlig bruk av vann eller lekkasjer. Selv om det er dusjkabinett, er det fortsatt en betydelig risiko for at våtrommets konstruksjoner ikke tåler lekkasjer. Dette kan føre til fuktskader på tilstøtende konstruksjoner.

- Våtrommet har behov for omfattende oppgraderinger. For å sikre en løsning som oppfyller gjeldende krav, bør tettesjikt, sluk og røropplegg oppgraderes og dokumenteres.
- Manglende oppgradering av våtrommet medfører høy risiko for at konstruksjonene ikke vil tåle vanlig bruk av vann eller lekkasjer. Selv om det er dusjkabinett, er det fortsatt en betydelig risiko for at våtrommets konstruksjoner ikke tåler lekkasjer. Dette kan føre til fuktskader på tilstøtende konstruksjoner.

Kostnadsestimat: 100 000 - 300 000

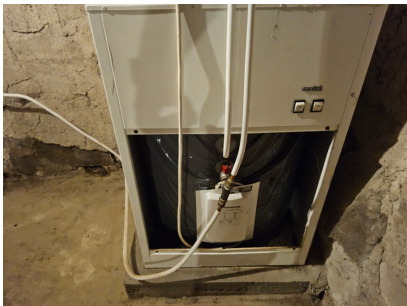
- Det er ikke påvist tilfredsstillende el-tilkobling av varmtvannstank iht. gjeldende forskrift. Det er påvist at varmtvannstank er over 20 år. Tiltak: Det er ikke behov for utbedringstiltak siden tanken fungerer i dag, men ut ifra alder kan skader plutselig oppstå på eldre tanker. Det bør etableres tilfredsstillende el-tilkobling etter gjeldende forskrift.

- Det er ikke behov for utbedringstiltak siden tanken fungerer i dag, men ut ifra alder kan skader plutselig oppstå på eldre tanker.
- Det bør etableres tilfredsstillende el-tilkobling etter gjeldende forskrift.
