Finnsrudhaugvegen 71,  
2240 Magnor

# Sjarmerende småbruk i rolige, landlige omgivelser | Stor tomt på 89,7 daa med låve og uthus | Oppgradert kjøkken og bad

# Tilstandsrapport

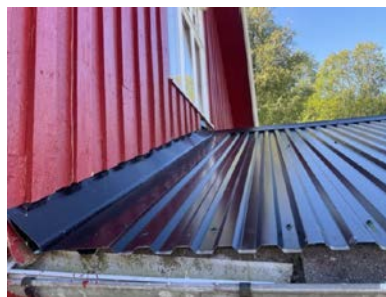
Det er opplyst om inv. drypplekkasje ved spesielle værforhold i dette området (bør nødvendigvis ikke være samme sted utv.)

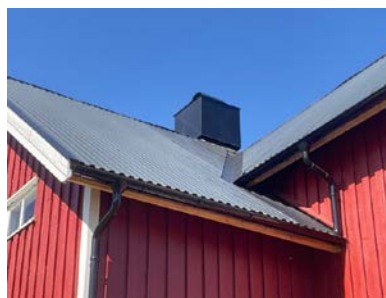
Utbedret lekkasje med nytt gradrennebeslag

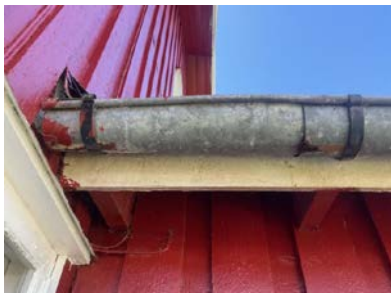
Gamle slitte renner på entre/bad.

- Mangelfull bortledning av vann kan føre til fuktbelastning på grunnmur, med risiko for fuktinntrenging.
- Det anbefales å etablere tilfredsstillende bortledning av vann fra taknedløp, slik at vann ledes bort fra grunnmuren.
- Det anbefales å montere forkantbeslag for å skjerme takfot mot fuktbelastning.
- Renner på entre/bad bør skiftes for å sikre god fremtidig funksjon.
- Manglende snøfangere kan føre til ras av snø og is fra taket, med fare for skade på personer, eiendom og installasjoner.

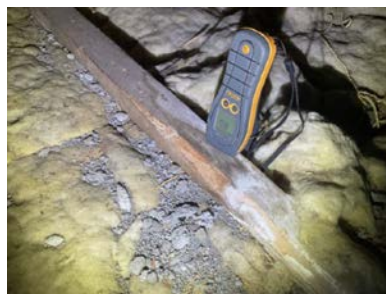
En skjolde på takkonstruksjon ved pipe, men ikke målt høyt fuktinnhold

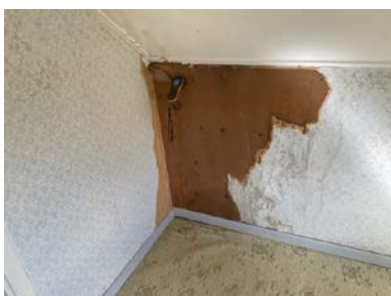
Soverom ved/under gradrennen som har hatt lekkasje.

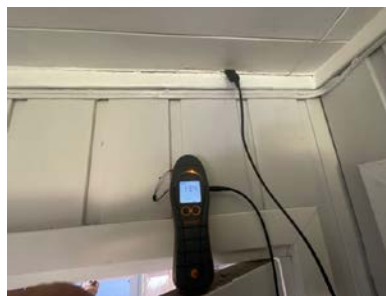
Pågående lekkasje entre ved spesielle værforhold- synlig økning ved fuktmåling i området

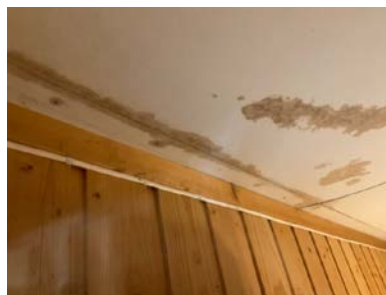
Skjolder i himling trapperom innefor entre mot kjøkken.

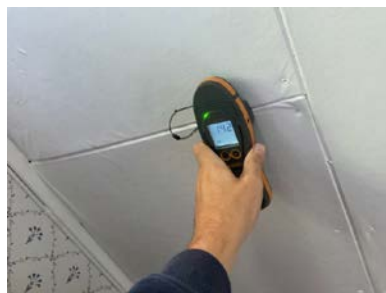
Gammel skade i takess kjøkken- ikke funnet unormal fukt

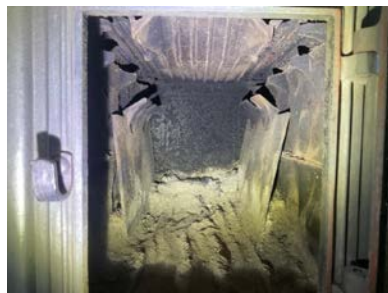
Upassende brannplater inv. vedovnen

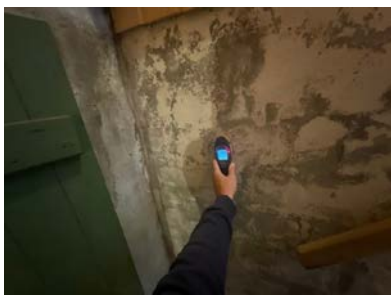
Det er påvist avskalling og saltutslag i kjellermur mot terreng som symptom på fuktvandring i muren- spesielt en del i trapperom. Ved fuktsøk i muren er det variable/høye verdier i vegg og mot gulvet. Stubbloftet er stedvis med fuktverdier i «risikoområde». Det er synlig vært fuktig tidligere da det er råte i bunn trappevanger og en dørterskel. Dreneringen er gammel, evt. fraværende og om den finnes er forventet levetid oppnådd- utbedring påregnelig.

Trappenedgang med saltutslag/høye fuktsøk

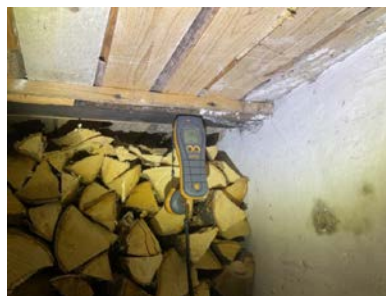
Måling i stubbloft er ikke direkte fuktig, men noe høyt definert som "risikoområde" og bør følges med på

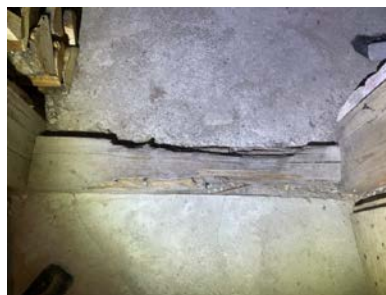
Råte i terskel tyder på at den har vært fuktbelastet tidligere

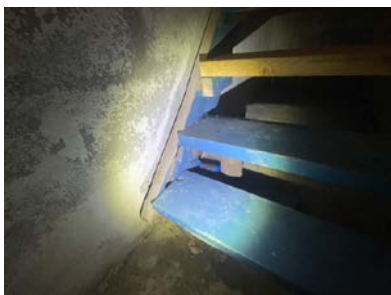
Råteskadet nedre del kjellertrapp

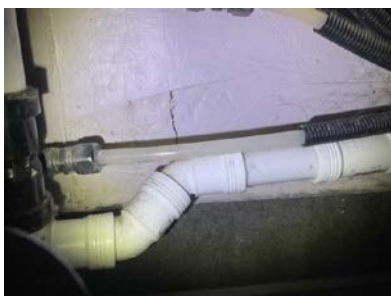
Sprekk i malt plate under servant.

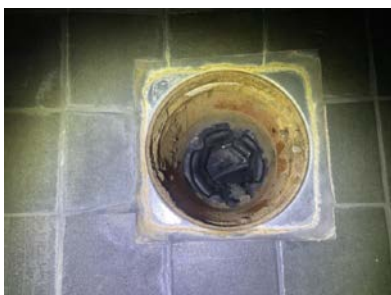
Sluk dypt ned i gulvet/betongen. Tidligere slukrist-ramme synes under dagens slukrist.

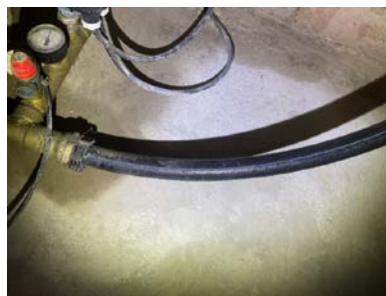
Det var litt kondensering på inntaksledning vann.

- Eldre kobberrør med skjøter har økt risiko for lekkasjer og svikt i koblinger, med fare for vannskader.
- Det anbefales å følge med på tilstanden. Det kan bli behov for utskifting av rørsystemet for å sikre videre funksjon og redusere risiko for skader.

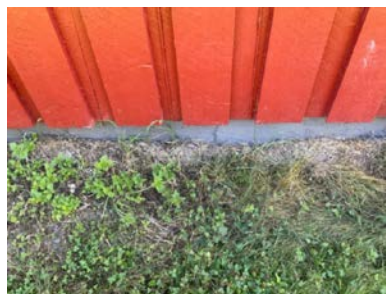
Ikke tegn til fuktsperre på mur.

- Overvåk tilstanden jevnlig. For å få tilstandsgrad 0 eller 1 må dreneringen skiftes ut, men tidspunktet for når dette er nødvendig er vanskelig å si noe om. Bruken av underetg/kjeller vil og være avgjørende.
- Tiltak for redrenering rundt boligen kan ikke utelukkes.
- Forhøyet fuktnivå kan føre til utvikling av fuktskader, mugg og råte, samt bidra til dårlig innneklima over tid.

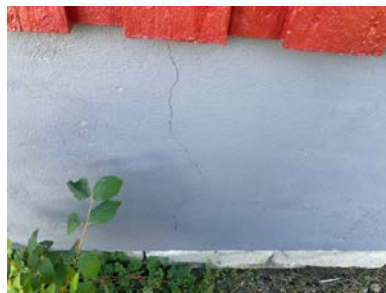
Sprekk

- Sprekker bør observeres om endrer seg (kan indikere bevegelser), men tiltak vurderes ikke nødvendig om de er stabile uten endring.

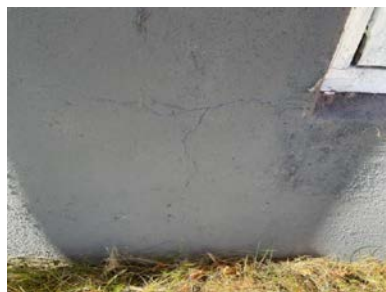
Riss

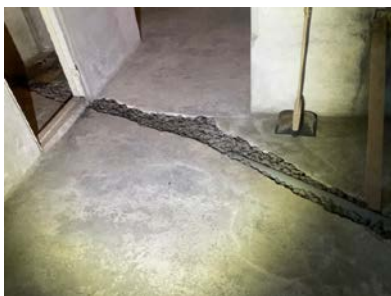
Ustøpt rørgate i kjellergulv
