Engemoveien 112,  
3340 Åmot

# Enebolig med rehabiliteringsbehov og et eldre stabbur | Landlig og usjenert beliggenhet i Modum

# Tilstandsrapport

Befaringsdato: 16.09.2025

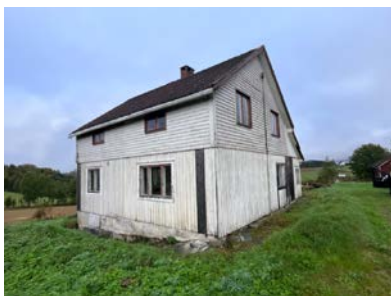
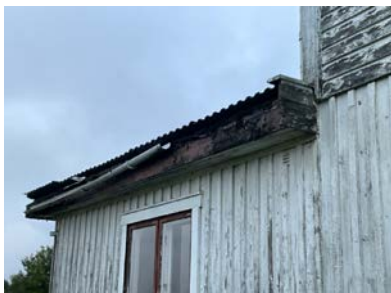
### Veggkonstruksjon

Veggene har tømmerkonstruksjoner fra 1910 og bindingsverkskonstruksjon i tilbygde deler. Fasade/kledning har stående bordkledning i nedre del og liggende kledning i øvre del.

- Det er påvist betydelige råteskader i bordkledningen.

Råteskader i selve veggkonstruksjonen må forventes enkelte steder basert på tilstand til kledning. All råteskadet trevirke i vegger må skiftes/utbedres.

- Råteskadet trekledning må skiftes ut.
- Andre tiltak:

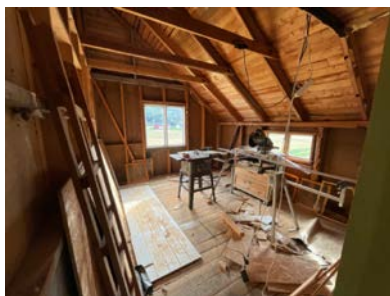
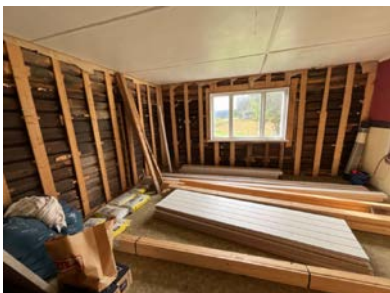
### TG 3 Etasjeskille/gulv mot grunn

Etasjeskiller er av betongdekke mellom kjeller og 1.etg i synlige deler, ukjent i 1.etg ellers. Mellom 1. etg og 2. etg er det trebjelkelag.

Ytterligere undersøkelser av omfang på fuktskader i etasjeskiller må foretas ved inngrep i konstruksjonene. Kostnadsestimat er satt for undersøkelser.

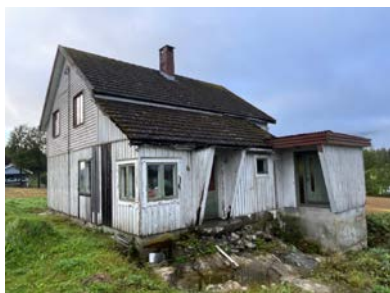
### TG 3 Rom Under Terreng

Tiltak må ses i sammenheng med drenering.

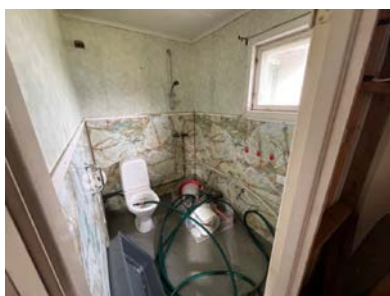
### 1. ETASJE > BAD

#### TG 3 Tilliggende konstruksjoner våtrom

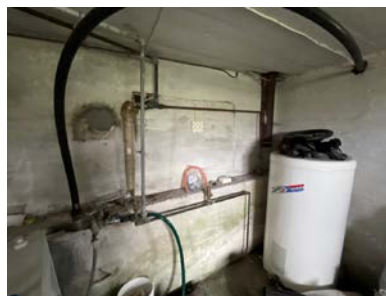
### TG 2 Avløpsrør

Det er avløpsrør av støpejern.

- I forbindelse med oppgradering av våtrom vil det være naturlig med utskiftning av rør.
- Tidspunkt for utskiftning av avløpsrør nærmer seg.
- Eldre avløpsrør har blant annet større sannsynlighet for lekkasjer, noe som kan føre til omfattende og kostbare vannskader i boliger.

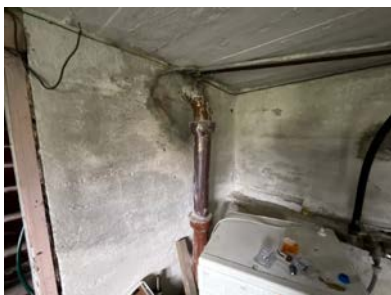
### TG 2 Ventilasjon

Boligen har naturlig ventilasjon.

- Det bør etableres veggventiler/vindusventiler i alle oppholdsrom som ikke har det.
- Ventilasjonsløsningen må utbedres.

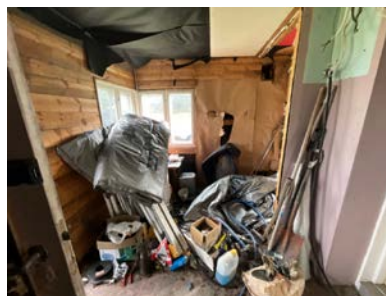
### Branntekniske forhold

1. Er det mangler for brannslukningsutstyr i boligen iht. forskriftskrav på søknadstidspunktet, men minst Byggeforskrift 1985?  
**Ja Det mangler brannslukningsapparat i boligen.**
2. Er det skader på brannslukningsutstyr eller er apparatet eldre enn 10 år?  
**Nei**
3. Er det mangler på røykvarsler i boligen iht. forskriftskrav på søknadstidspunktet, men minst Byggeforskrift 1985?  
**Ja**
4. Er det skader på røykvarslere?  
**Ukjent**

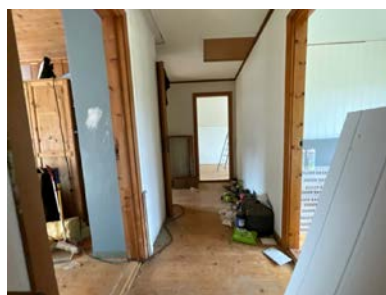
### Generelt om anlegget

**Ja Det må påregnes komplett nytt elektrisk anlegg.**

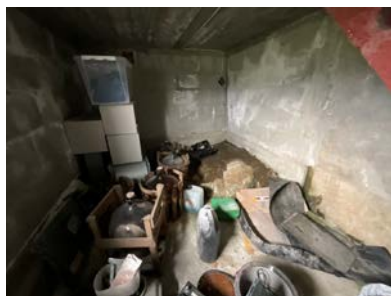
#### TG 2 Grunnmur og fundamenter

Bygningen har betonggrunnmur.

Det er viktig at terrenget heller riktig i områder ved grunnmuren, nemlig at det er tilfredstillende hellingsgrad ut fra grunnmurene. Overflatevann skal hurtigst mulig vekk for unngå unødvendige fuktbelastninger på vegger som grenser mot grunn. Ideelt bør det i en avstand på ca 2,5 meter være god helning vekk fra husets grunnmur. Tiltak med ses i sammenheng med drenering.

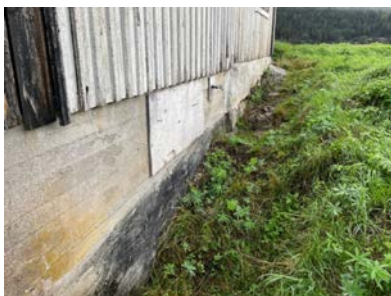
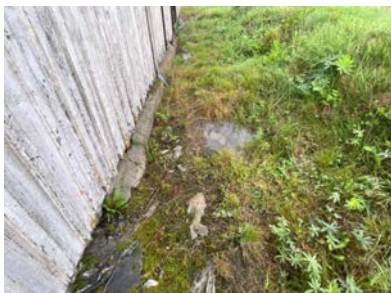
### Utvendige vann- og avløpsledninger

Utvendige avløpsrør er av støpejern av ukjent alder. Det er septiktank med overløp til grøft. Utvendige vannledninger er av plast (PEL) av ukjent alder. Det er privat grunnboret brønn med pumpe.

Det må påregnes utskiftning av utvendige vann og avløpsledninger.

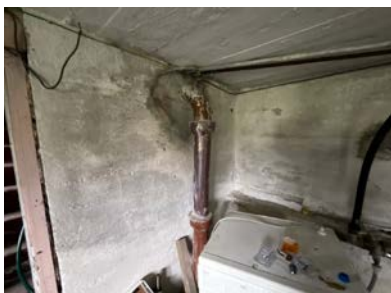
### Septiktank

Septiktanken er av ukjent type og alder, men den er vurdert å være av eldre art basert på støpejernsrør i kjeller.
