Eidsvollsvegen 544,  
2120 Sagstua

# Småbruk (27,4 mål) med to eneboliger | Hovedhus oppgradert 2026 m/ nytt kjøkken og bad | Garasje og flere uthus

# Tilstandsrapport

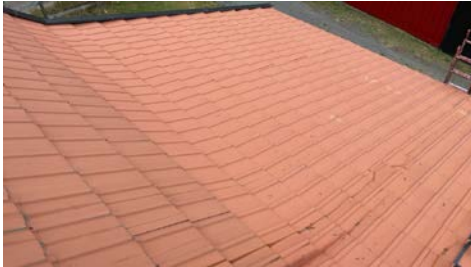
- Enebolig - Takteking | Mer enn halvparten av forventet brukstid er passert på taktekingen. Mer enn halvparten av forventet brukstid er passert på undertak. Noen bulker i metallplater. Overvåk tilstanden jevnlig. For å få tilstandsgrad 0 eller 1 må tekkingen skiftes ut, men tidspunktet for når dette er nødvendig er vanskelig å si noe om. For å lukke avviket må det gjøres tiltak.

Noen bulker i metallplater.

For å lukke avviket må det gjøres tiltak.

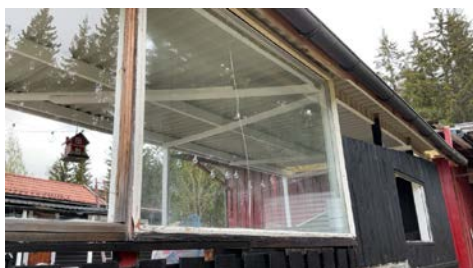
- Enebolig - Balkonger, terrasser og rom under balkonger | Sprekt glass på plating vegg. For å lukke avviket må det gjøres tiltak.

Sprekt glass.

For å lukke avviket må det gjøres tiltak.

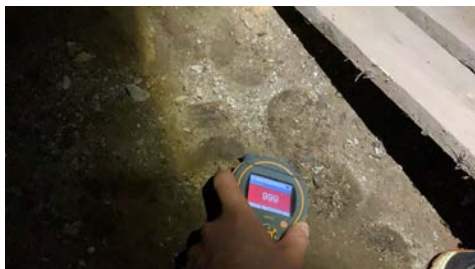
Ved enkle fuktsøk ble det registrert områder med unormale verdier.

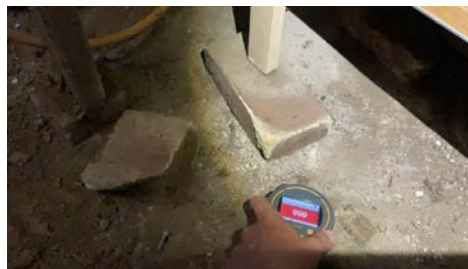
Ved enkle fuktsøk ble det registrert områder med unormale verdier.

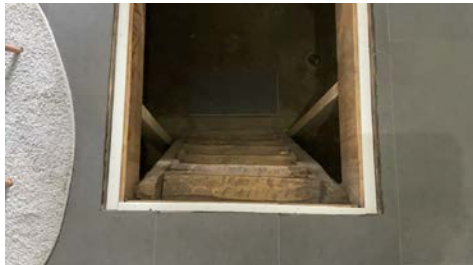
- Enebolig - Innvendige trapper | Trappen tilfredsstillende ikke dagens krav til trapp. For å lukke avviket må det gjøres tiltak.

Trappen tilfredsstillende ikke krav til trapp.

For å lukke avviket må det gjøres tiltak.

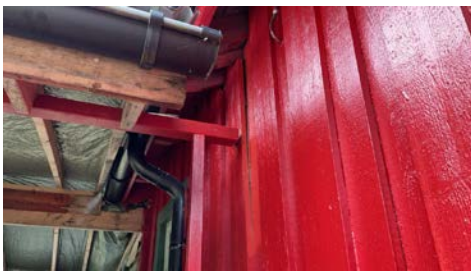
Løst bord.

For å lukke avviket må det gjøres tiltak.

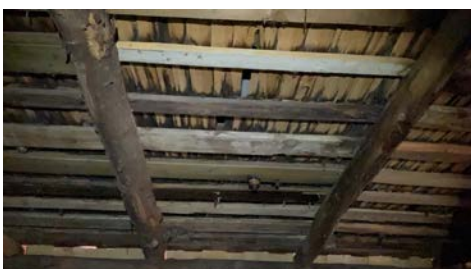
- Enebolig 2 - Takkonstruksjon/Loft | Hull i undertak flere steder. Det er påvist spor etter mus, omfanget er ukjent. For å lukke avviket må det gjøres tiltak.

Hull i undertak flere steder.

For å lukke avviket må det gjøres tiltak.

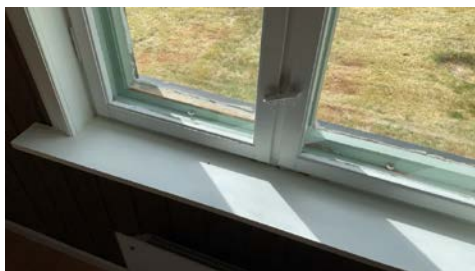
- Enebolig 2 - Vinduer | Enkelte vinduer bærer preg av slitasje. Behov for vedlikehold og utbedring. Konsekvensen av påviste avvik er for eksempel redusert brukstid og fuktskader.

Værslitte karmen.

Behov for vedlikehold og utbedring. Konsekvensen av påviste avvik er for eksempel redusert brukstid og fuktskader.

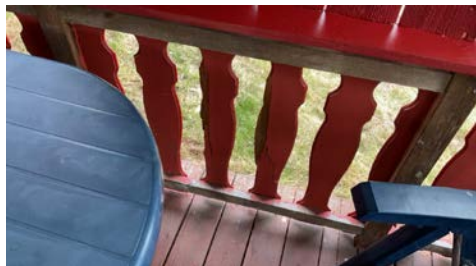
- Enebolig 2 - Balkonger, terrasser og rom under balkonger | Ødelagte bord på rekkverk. For å lukke avviket må det gjøres tiltak.

Ødelagte bord på rekkverk.

For å lukke avviket må det gjøres tiltak.

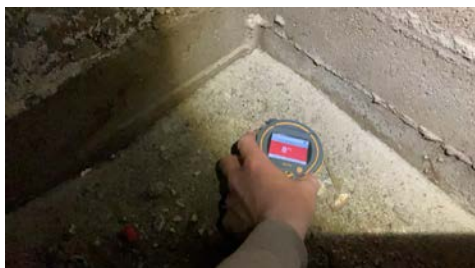
Ved enkle fuktsøk ble det registrert områder med unormale verdier.

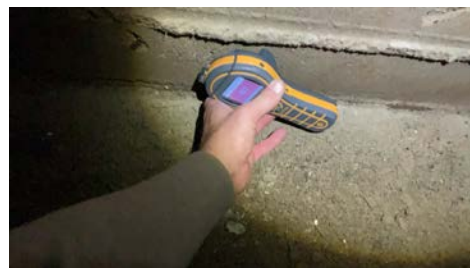
Ved enkle fuktsøk ble det registrert områder med unormale verdier.

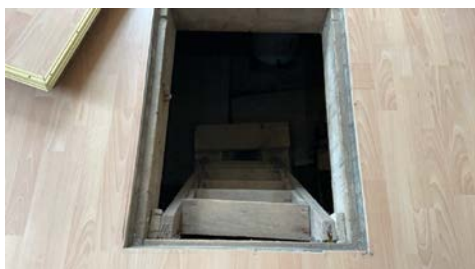
- Enebolig 2 - Innvendige trapper | Trappen tilfredsstillende ikke dagens krav til trapp. For å lukke avviket må det gjøres tiltak.

Trappen tilfredsstillende ikke krav til trapp.

For å lukke avviket må det gjøres tiltak.

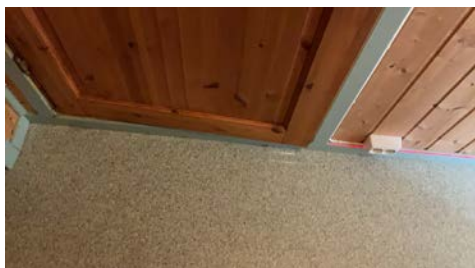
- Enebolig 2 - Innvendige dører | Det er påvist avvik som tilsier at det bør foretas tiltak på enkelte dører. Dør må justeres for å lukke avviket.

Dør til bad tar på terskel.

Dør må justeres for å lukke avviket.
