Stafsbergvegen 152,  
2319 Hamar

# HAMAR | Hyggelig og innholdsrik enebolig med fine uteplasser | Bergvarme og garasjeplass |

# Tilstandsrapport

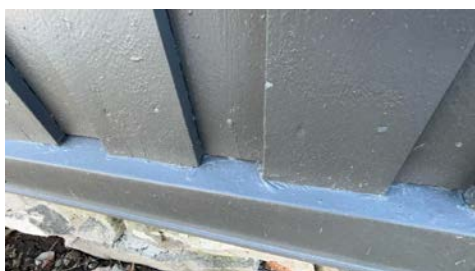
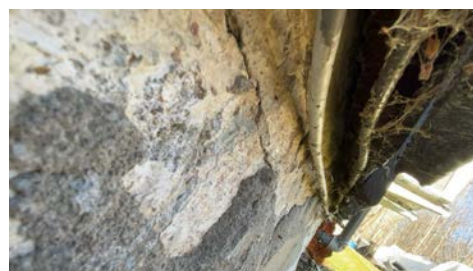
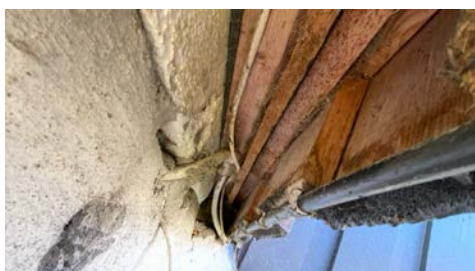
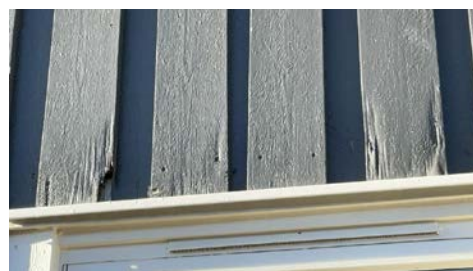
- Råteskader i bordkledningen kan fortsette å utvikle seg både i tiliggende bordkledning og til bakenforliggende veggkonstruksjon, dersom en ikke foretar tiltak.
- Musesperre må etableres.
- Konstruksjonene må sikres mot råte, sopp og skadedyr.
- Uten tilstrekkelig lufting bak bordkledningen kan fuktighet som trenger inn bak bordene eller gjennom veggen innenfra ikke tørke opp. Dette skaper ideelle forhold for råtesopp og muggvekst.
- Lokal utbedring må utføres.
- Råteskadet trekledning må skiftes ut.
- Det bør foretas tiltak for å bedre lufting av kledningen.

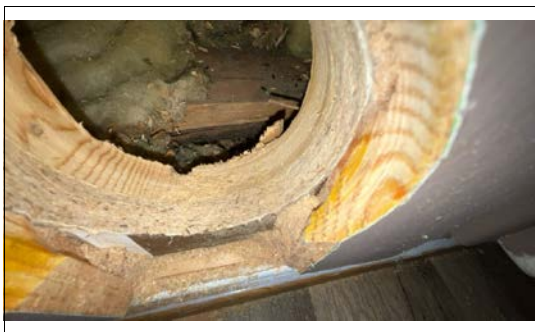
Inndregen mellom kjøkkenet og badet. Påvist muselort. Dette er symptomer på aktivitet fra skadedyr, ref. kommentar under punktet «Veggkonstruksjoner».

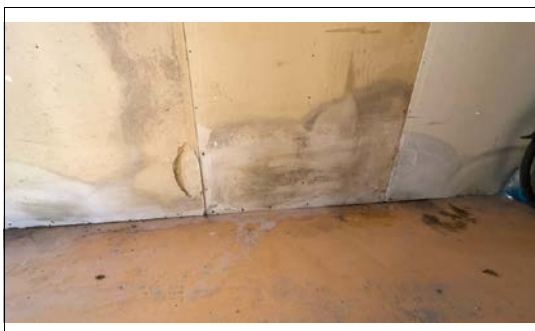
Veggplater i garasjen med fuktpåkjenning/-skader.
