Sandbekkveien 883,  
1892 Degernes

# Enebolig med strandlinje -inngangsporten til Degernesfjella/ Vestfjella | Eiet tomt på ca. 2,5 mål | Uthus m/loft

# Tilstandsrapport

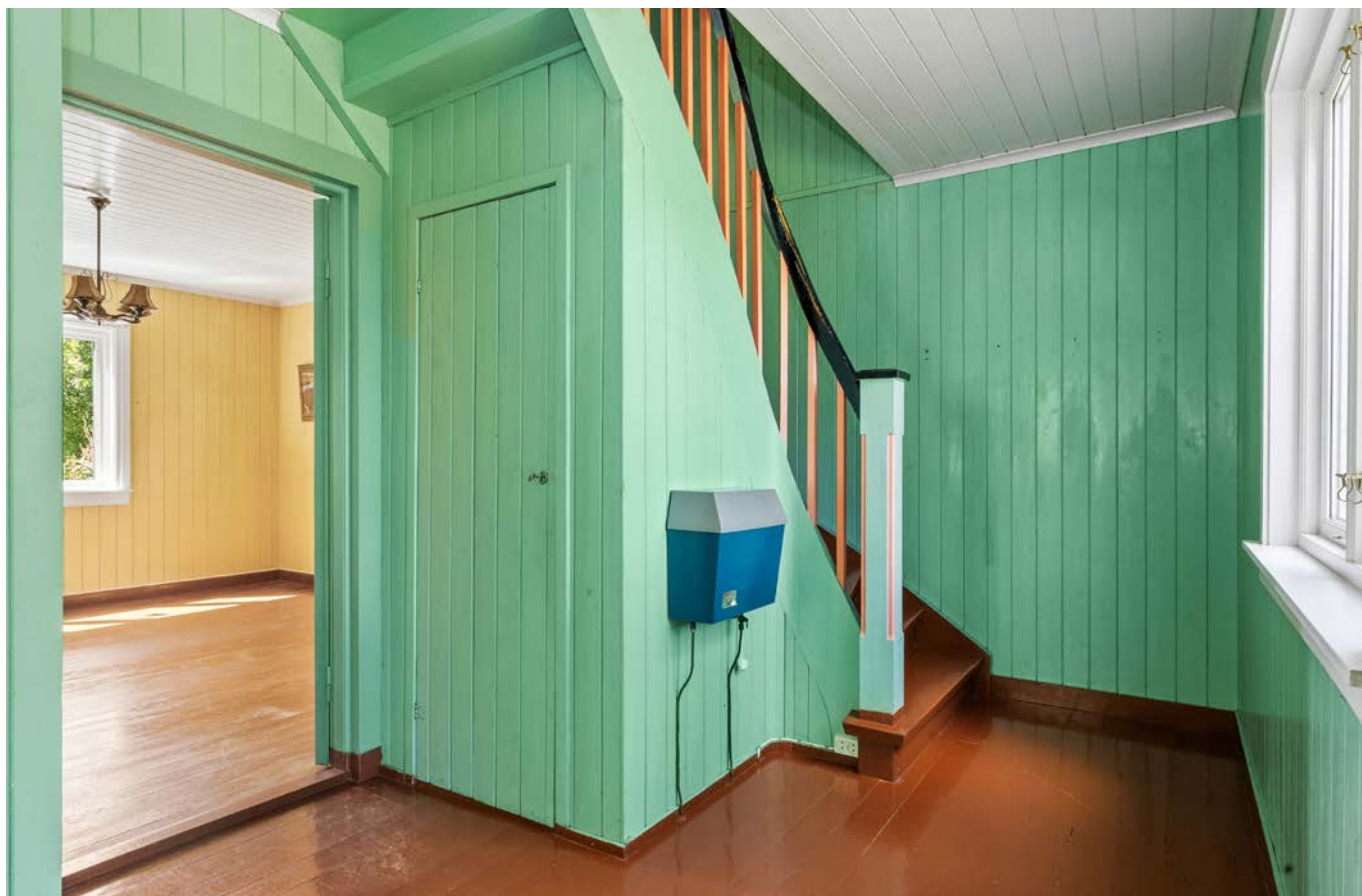
Entré i første etasje med malt trepanel og trapp til andre etasje. Gammel dagtank for parafinfyring, skal etter dagens regelverk kobles ut og fjernes, etter gjeldene regler.

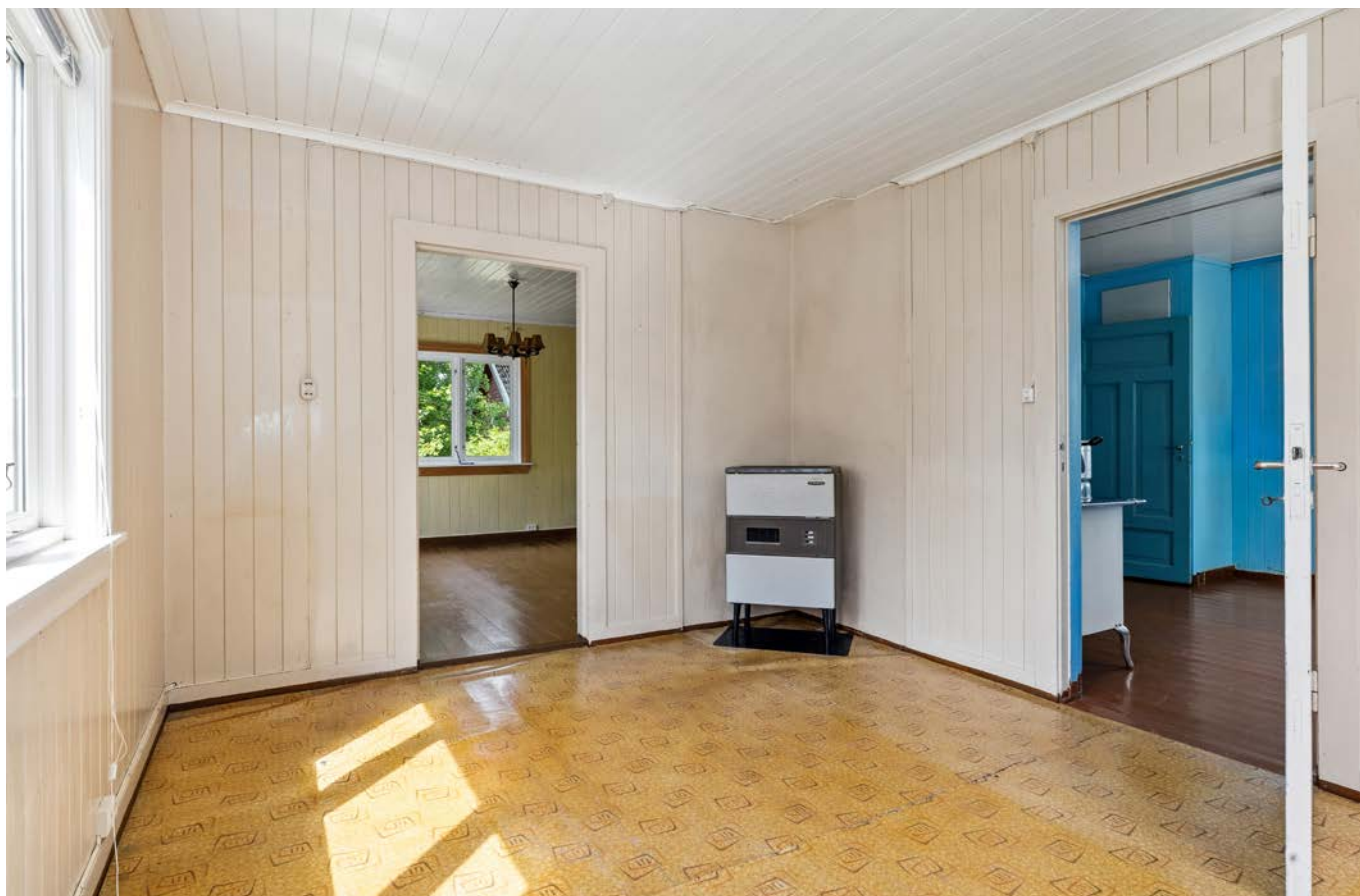
Den andre stuen i første etasje har en parafinovn. Det er ikke lenger tillatt å bruke fossil olje eller parafin til oppvarming. Kjøper av eiendommen er ansvarlig for kostnad og risiko ved fjerning av evt. eksisterende oljetank.

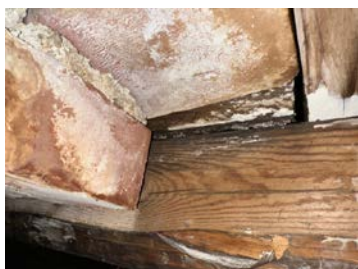
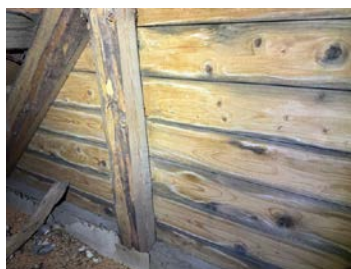
- Det må gjøres nærmere undersøkelser
- Fuktskader i takkonstruksjonen kan føre til råte, svekket bæreevne og videre skadeutvikling.
- Årsak til fukt bør avdekkes. Deretter bør skaden utbedres, og skadet konstruksjon repareres eller skiftes ut.
- Dårlig ventilering kan føre til opphopning av fukt, med risiko for kondens, mugg- og råteskader i konstruksjonen.
- Det anbefales å forbedre ventilasjonen i takkonstruksjonen for å sikre tilstrekkelig luftgjennomstrømning og redusere fuktbelastning.
- Svertesopp medfører normalt ikke svekkelse av treverkets bæreevne, men indikerer fuktforhold som kan være ugunstige for konstruksjonen. Dersom fuktbelastningen vedvarer, kan det over tid utvikles råteskader eller annen biologisk vekst. Årsaken til fuktpåvirkningen bør avklares og nødvendige tiltak gjennomføres for å redusere fuktbelastningen.

Fuktskjolder på treverk på yttervegg i gavel

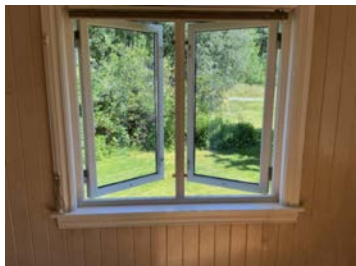
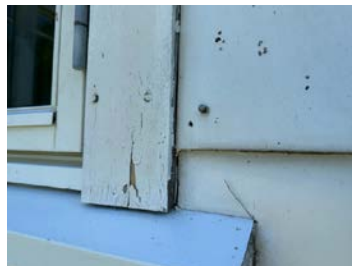
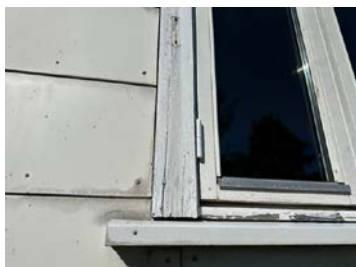
- Slitte karmar og sprekker kan føre til redusert tetthet, fuktinntrenging og videre nedbrytning av treverket.
- Det anbefales å vedlikeholde, reparere eller skifte ut skadet treverk for å sikre funksjon og levetid.

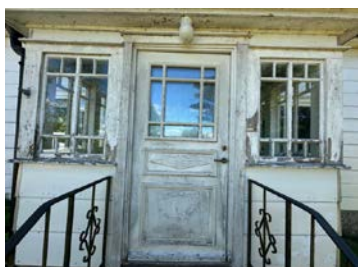
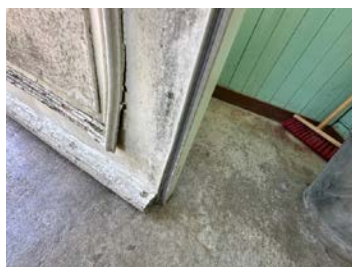
- Ytterdører | Det er påvist råde eller store skader i dører. Konsekvens/tiltak: Råde eller store skader i dører medfører redusert styrke, tetthet og funksjon. Dette kan føre til varmetap, fuktinntrengning og videre skade på tilstøtende konstruksjoner. Det er viktig å utbedre eller skifte ut skadde dører. Omfanget av skadene bør vurderes, og årsaken til eventuell fuktpåvirkning må utbedres for å sikre en varig løsning. Kostnadsestimat: 20 000 - 100 000

Kostnadsestimatet er kun satt for den lokale utbedringen av TG3 avviket som i dette tilfellet gjelder å bytte ytterdør, ikke eventuelle følge tiltak som kan følge med og heller ikke eventuelle andre TG2 avvik som er nevnt under denne konstruksjonen

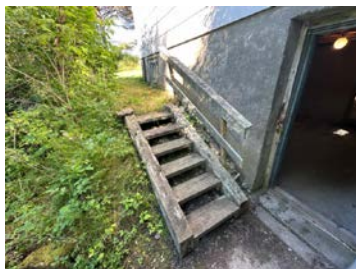
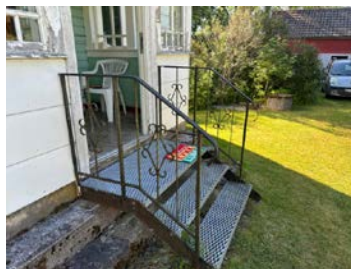
- Utvendige trapper | Det er registrert råteskader i deler av tretrappen. Rekkverket i utvendig trapp er for lavt i forhold til dagens forskriftskrav. Åpninger i rekkverk er ikke i henhold til krav i dagens forskrifter. Konsekvens/tiltak: Råteskader kan føre til redusert styrke og stabilitet i trappen, med økt risiko for videre nedbrytning og personskade ved bruk. Skadde trekomponenter bør skiftes ut, og årsaken til fuktpåvirkningen bør avklares og utbedres for å hindre videre skadeutvikling. Mangelfull sikring kan føre til fallulykker eller at personer mister støtte, med fare for alvorlig skade. Åpninger i rekkverket kan medføre fare for at personer, særlig barn, kan falle gjennom eller komme i klem. Forholdet innebærer risiko for alvorlig personskade ved fall fra høyde. Kostnadsestimat: Under 20 000

Kostnadsestimatet er kun satt for den lokale utbedringen av TG3 avviket som i dette tilfellet gjelder å bytte råteskadet trevirke, ikke eventuelle følge tiltak som kan følge med og heller ikke eventuelle andre TG2 avvik som er nevnt under denne konstruksjonen

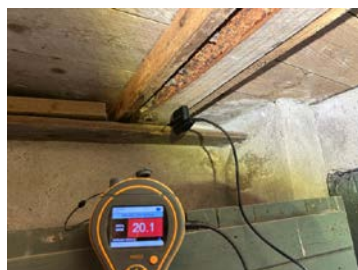
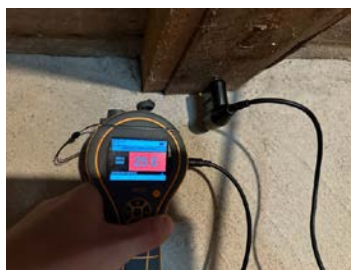
- Forhøyede fuktverdier i bærende trekonstruksjoner kan over tid føre til utvikling av råteskader og redusert bæreevne dersom fuktbelastningen vedvarer. Årsaken til fuktpåvirkningen bør avklares og utbedres, og skadet trevirke må vurderes av fagkyndig. Eventuelle råteskader bør repareres eller skiftes ut for å hindre videre skadeutvikling.

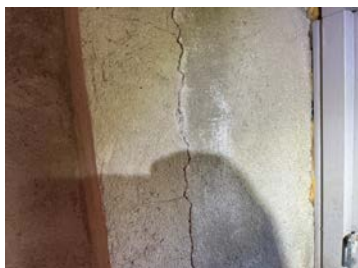
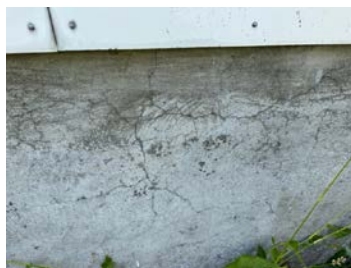
- Sprekker i grunnmuren kan føre til fuktinntrengning og i noen tilfeller indikere bevegelser eller svekket konstruksjon.
- Det anbefales å vurdere omfang og årsak til sprekken, og utbedre disse samt iverksette nødvendige tiltak for å hindre videre utvikling.
- Ytterligere undersøkelser anbefales.
