Ingedalveien 8,  
1746 Skjeberg

# Sjarmerende enebolig på stor eiertomt | Solrik og pent opparbeidet tomt | Garasje og uthus | Moderniseringsbehov

# Tilstandsrapport

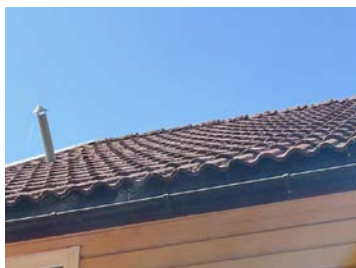
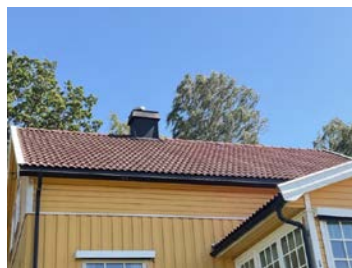
- Når vanntette sjikt på tak begynner å bli gamle, øker risikoen for lekkasjer. Dette kan føre til omfattende og kostbare reparasjoner av underliggende konstruksjoner dersom en ikke foretar tiltak på konstruksjonene før dette oppstår.
- Overvåk tilstanden jevnlig. For å få tilstandsgrad 0 eller 1 må vanntett sjikt på tak skiftes ut, men tidspunktet for når dette er nødvendig er vanskelig å si noe om.
- Det anbefales å fjerne mose, da mose kan redusere levetiden på tekkematerialet.

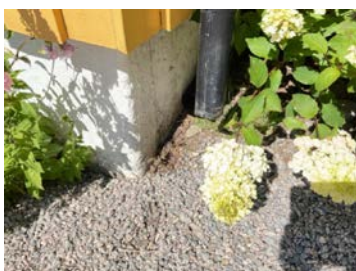
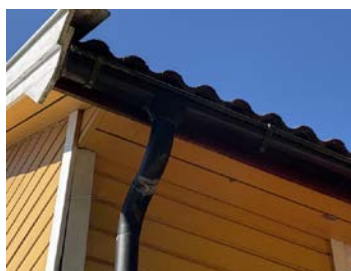
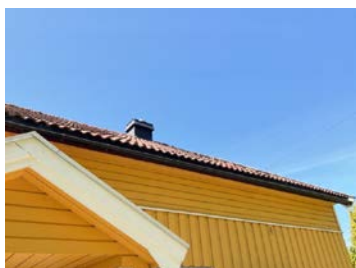
### Nedløp, beslag og skorsteiner over tak

- For lav skorsteinshøyde kan gi dårlig trekk og økt risiko for røykinnslag og brannfare.
- Det anbefales å øke skorsteinens høyde i henhold til gjeldende krav for å sikre tilfredsstillende funksjon og sikkerhet.
- Mangelfull bortledning av vann kan føre til fuktbelastning på grunnmur, med risiko for fuktinntrenging og skader på konstruksjonen.
- Det anbefales å etablere tilfredsstillende bortledning av vann fra taknedløp, slik at vann ledes bort fra grunnmuren.
- Manglende snøfangere kan føre til ras av snø og is fra taket, med fare for skade på personer, eiendom og installasjoner.
- Det må monteres snøfangere tilpasset takets utforming for å ivareta sikkerheten.

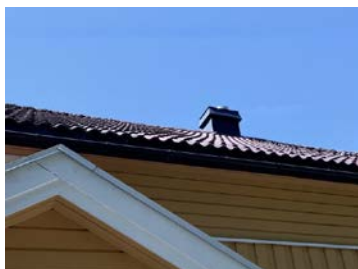
Synlige skjevheter.

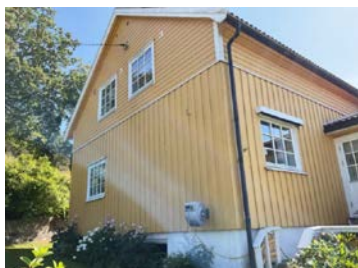
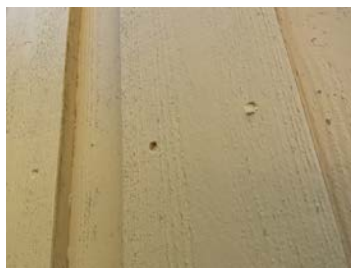
Liten lufting.

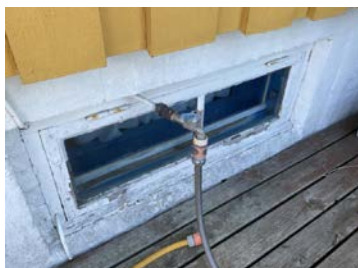
## IG 3 Vindu stue sydvegg

- Vindu stue sydvegg | Det er påvist råte på vinduer. Konsekvens/tiltak: Råteskader på vinduer medfører nedbrytning av materialer og redusert tetthet. Dette kan føre til trekk, varmetap, fuktinntrengning og videre skade på omkringliggende konstruksjon. Det er viktig å utbedre eller skifte ut skadde vinduskomponenter. Omfanget av råteskadene bør vurderes, og det må sikres at årsaken til fuktpåvirkningen utbedres for å hindre videre skadeutvikling. Kostnadsestimat: Under 20 000

- Råteskader på vinduer medfører nedbrytning av materialer og redusert tetthet. Dette kan føre til trekk, varmetap, fuktinntrengning og videre skade på omkringliggende konstruksjon.
- Det er viktig å utbedre eller skifte ut skadde vinduskomponenter. Omfanget av råteskadene bør vurderes, og det må sikres at årsaken til fuktpåvirkningen utbedres for å hindre videre skadeutvikling.

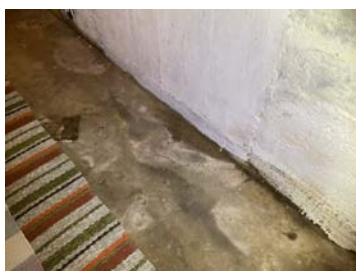
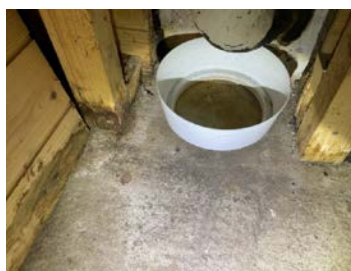
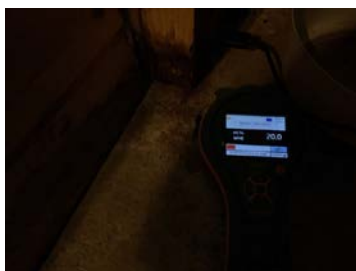
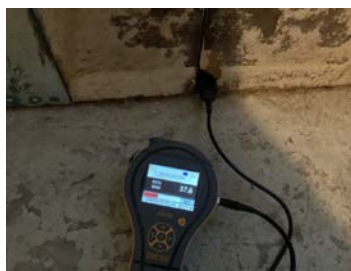
- Rom under terreng (kjeller, underetasje, sokkeletasje) | Det er påvist synlige fukt/råteskader i treverk i underetasje/kjeller og det er derfor ikke foretatt hulltaking. Det er påvist synlig fuktighet på mur/gulv i kjeller. Konsekvens/tiltak: Det er viktig å avdekke omfanget av skadene, utbedre fuktkilden og gjennomføre nødvendige reparasjoner eller utskifting av skadet konstruksjon. Det anbefales at alt treverk i kjeller fjernes og at kjelleren har mest mulig åpne murkonstruksjoner med god utlufting. Synlig fuktighet på mur eller gulv i kjeller indikerer fuktinntrengning fra grunn eller konstruksjon. Dette kan føre til fuktskader, muggvekst, dårlig inneklimate og nedbrytning av materialer. Det må foretas tiltak for å redusere/begrense

fuktgjennomtrenging inn i kjeller Utforede vegger i trekonstruksjon i rom under terrengnivå er en risikokonstruksjon med hensyn til fukt/råteskader. Kostnadsestimat: Kostnadsestimat er kun for å få fjernet råteskadet trevirke i kjelleren. Jf. Eget punkt "Drenering": 20 000 - 100 000

Kostnadsestimat er kun for å få fjernet råteskadet trevirke i kjelleren. Jf. Eget punkt "Drenering".

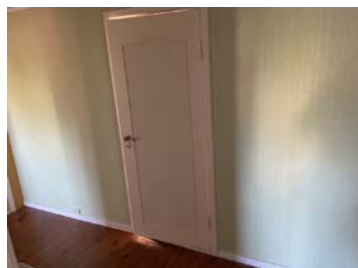
## 10.2 Innvendige dører

- Avvik kan føre til redusert funksjon, tetthet og levetid på dørene.
- Det anbefales å utbedre avvikene ved justering, vedlikehold eller utskifting etter behov.

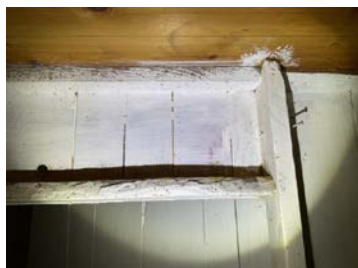
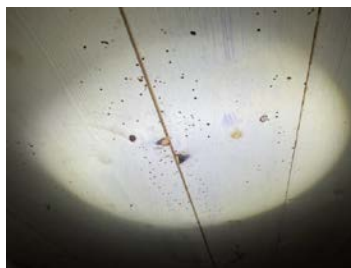
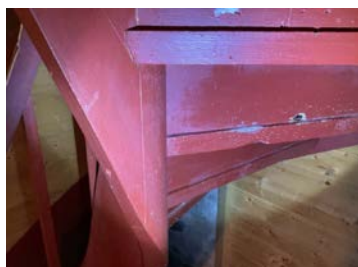
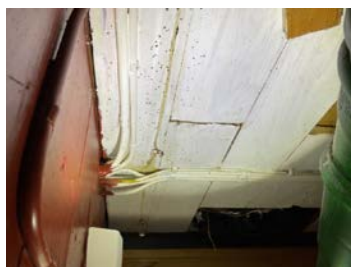
## 10.2 Skadedyr og fuktkrevende insekter

- Det registreres spor etter borebille i kjeller. Fuktige forhold i kjelleren gir gunstige betingelser for aktivitet av borebille og kan bidra til videre utvikling av skader i trevirket.
- Sporene indikerer tidligere eller pågående aktivitet av borebille. Omfang og eventuell aktiv angrep kunne ikke fastslås ved visuell inspeksjon. Forholdet bør overvåkes. Det anbefales å utbedre dreneringen rundt boligen for å redusere fuktbelastningen i kjelleren og dermed begrense risikoen for videre aktivitet av borebille og fuktrelaterte skader. Ved mistanke om aktivt angrep anbefales nærmere undersøkelser og eventuelle tiltak.

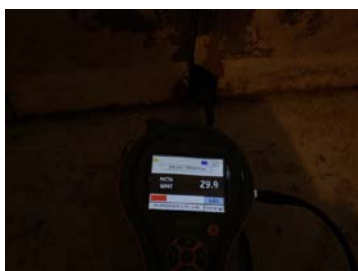
## KJELLER > VASKEROM

- Kjeller Vaskerom - Tilliggende konstruksjoner våtrom | Det registreres fukt/råteskader i utforet trevegg, og det er derfor ikke foretatt hulltaking. Konsekvens/tiltak: Dersom tiltak ikke utføres vil råteskadene fortsette å utvikle seg. Det anbefales å fjerne alt treverk på veggene. Kostnadsestimat: Kostnadsestimat er kun et sjablongmessig anslag for å få fjernet skadet treverk.: Under 20 000

Kostnadsestimat er kun et sjablongmessig anslag for å få fjernet skadet treverk.

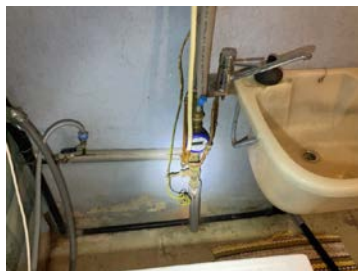
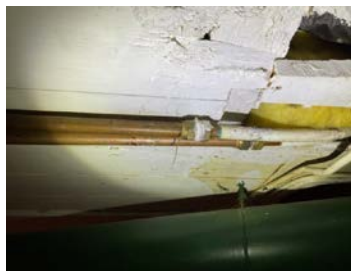
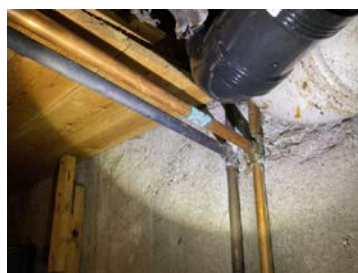
- Anlegget bør sjekkes av fagperson.
- Det observeres rør som er dårlig klamret i kjeller, noe som medfører at rørene kan bevege seg. Rørene må klamres bedre.
- Eldre kobberrør med skjøter har økt risiko for lekkasjer og svikt i koblinger, med fare for vannskader.
- Det anbefales å følge med på tilstanden. Det kan bli behov for utskifting av rørsystemet for å sikre videre driftssikkerhet.
- Det anbefales å planlegge utskifting eller oppgradering av rørsystemet for å sikre videre driftssikkerhet.
- I forbindelse med oppgradering av våtrom vil det være naturlig med utskifting av rør.
- Irr kan over tid føre til svekkelse av rørene, med økt risiko for lekkasjer. Det kan også indikere skjulte vannskader eller kondensproblematikk i området.

Rørene bør inspiseres nærmere av rørlegger for å vurdere tilstand og eventuelt skifte ut skadede deler. Det bør også avklares om årsaken er fukt, kondens eller tidligere lekkasjer.

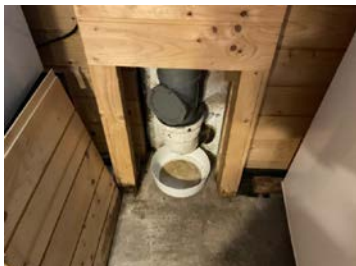
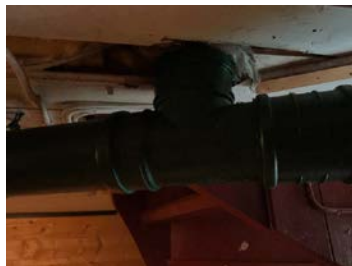
### 102 Innvendige avløpsrør

- Eldre avløpsrør har blant annet større sannsynlighet for lekkasjer, noe som kan føre til omfattende og kostbare vannskader i boliger.
- I forbindelse med oppgradering av våtrom vil det være naturlig med utskifting av rør.

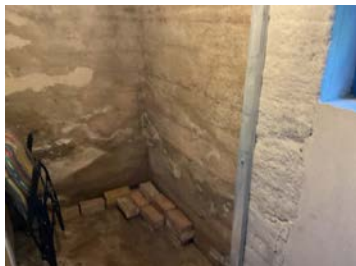
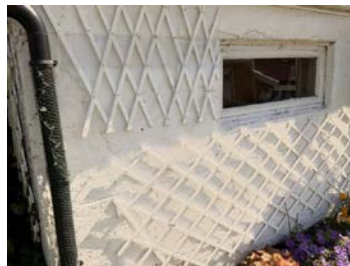
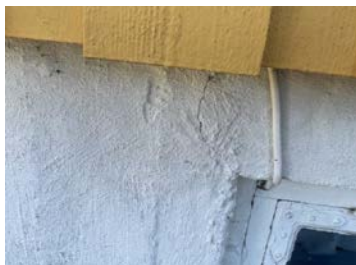
- Sprekker i grunnmuren kan føre til fuktinntrenging og i noen tilfeller indikere bevegelser eller svekket konstruksjon.
- Lokal utbedring må utføres.
- Utføre vedlikehold. Manglende vedlikehold vil kunne medføre fuktinntrenging og redusert levetid på konstruksjonen.

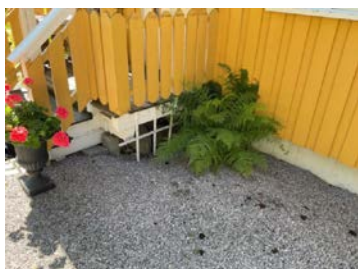
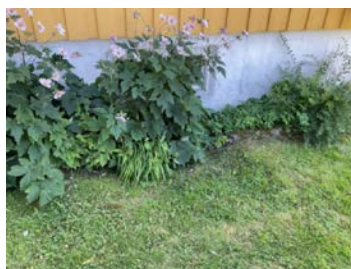
- Terrengforhold | Terrenget er flatt eller faller inn mot bygningen og dette skaper maksimale forhold for vann inn mot grunnmuren. Eiendommen befinner seg i et område definert som aktsomhetsområde for kvikkleireskred i henhold til NVE sitt temakart. Konsekvens/tiltak: Fall inn mot bygningen kan føre til opphopning av vann mot grunnmuren, med økt risiko for fuktinntrenging og skader på konstruksjonen. Det er viktig å etablere fall bort fra bygningen og sikre tilfredsstillende bortledning av overvann, for eksempel med terrengjustering eller drenering. Det bør foretas terrengjusteringer. Konsekvensen er at det kan være økt risiko for kvikkleireskred i området, noe som kan påvirke sikkerheten og stabiliteten til eiendommen, samt medføre behov for nærmere geotekniske undersøkelser og eventuelle sikringstiltak. Det bør gjøres ytterligere undersøkelser i henhold til NVEs anbefalinger. Mulighet for utvikling av eiendommen kan være begrenset i forhold til sitt potensiale som følge av usikre grunnforhold. Kostnadsestimat: 20 000 - 100 000

- Fall inn mot bygningen kan føre til opphopning av vann mot grunnmuren, med økt risiko for fuktinntrenging og skader på konstruksjonen.
- Det er viktig å etablere fall bort fra bygningen og sikre tilfredsstillende bortledning av overvann, for eksempel med terrengjustering eller drenering.
- Det bør foretas terrengjusteringer.
- Konsekvensen er at det kan være økt risiko for kvikkleireskred i området, noe som kan påvirke sikkerheten og stabiliteten til eiendommen, samt medføre behov for nærmere geotekniske undersøkelser og eventuelle sikringstiltak.
- Det bør gjøres ytterligere undersøkelser i henhold til NVEs anbefalinger. Mulighet for utvikling av eiendommen kan være begrenset i forhold til sitt potensiale som følge av usikre grunnforhold.
