Velkommen til  
Hadelandsvegen 817  
2743 Harestua

# Sjarmerende enebolig med stor solrik hage midt i sentrum av Harestua

Befaringsdato: 24.02.2026

Rapportdato: 25.02.2026

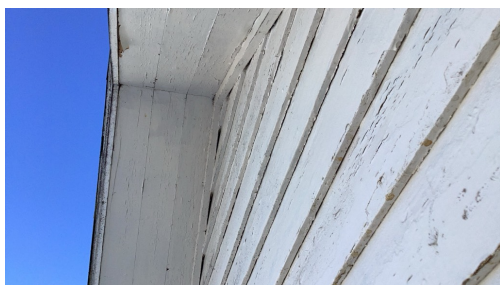
Slitasje og blemmer på kledning.

- Lokal utbedring/utskiftning bør utføres.

Det er behov for vedlikehold og utbedringer. For å få nødvendig oversikt over tilstand er det behov for å gjøre ytterligere undersøkelser når det er snøfritt. Deler av kledning må påregnes utskiftning.

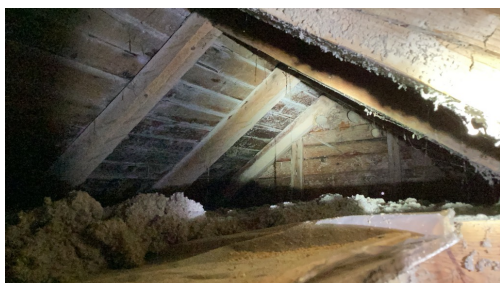
Loft inspisert fra luke. Vepsebol registrert.

- Lokal utbedring bør utføres.

Jeg anbefaler ytterligere undersøkelser. Takkonstruksjonen bør inspiseres årlig for å kontrollere tilstanden og vurdere behov for tiltak. Konsekvensen av påviste avvik kan for eksempel være redusert brukstid, ytterligere behov for vedlikehold og fuktskader.

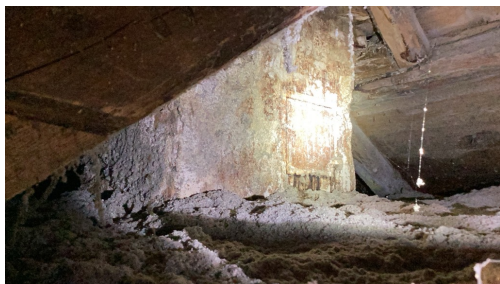
Rennemerker registrert på pipe.

Det anbefales å utføre utvidet kontroll av pipe og ildsteder ved hjelp av fagfolk. Takstingeniøren er ikke fagkyndig på dette området. Store deler av pipa er heller ikke tilgjengelig for visuell inspeksjon, som denne rapporten baseres på. Kostnadsestimat er vurdert ut ifra å gjøre alle pipevanger synlig.

**Kostnadsestimat: 20 000 - 100 000**

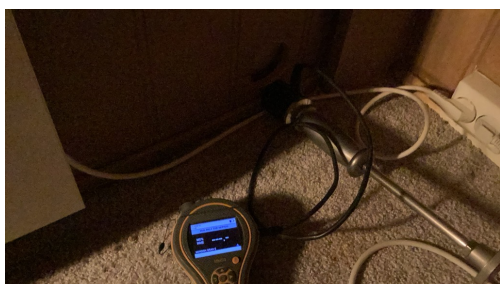
Målingen viste tørre verdier. Målingen ble korrigert for tresorten gran.

- Det må foretaes lokal utbedring

Det anbefales å gjennomføre ytterligere undersøkelser. Fuktskader og redusert brukstid kan være en konsekvens av de opplyste avvik.

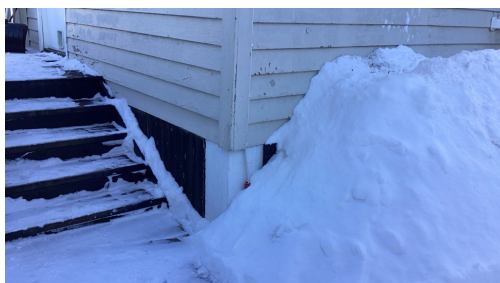
Fuktproblemer i krypkjellere kan oppstå som følge av kondens/høy luftfuktighet, tilsig av vann utenifra og fukt fra grunnen. Ved ventilering av krypkjeller med uteluft er det fare for kondensering når varm- og fuktig uteluft møter kaldere overflater inne i krypkjelleren. Ventileringen bør derfor tilpasses i mengde ut ifra temperatur/årstider. Terenget rundt boligen utformes slik at overflatevann ledes vekk og hinder tilførsel av vann inn i krypkjeller. Klima i krypkjellere kan variere med årstidene og det anbefales å kontrollere krypkjelleren jevnlig gjennom året. Ut ifra variasjoner i vær, temperatur og sesong kan det være nødvendig å gjøre tiltak for å bedre klimaet i krypkjelleren. Det var ikke tilgang til krypkjeller på befaringen og denne er derfor ikke undersøkt. Tilstanden i krypkjelleren er uavklart og det anbefales å gjennomføre ytterlige undersøker når nødvendig tilgang er etablert.

Kryprom/kjeller under inngangspartiet. Det var ikke tilgang på befaringsdagen.

- Vær oppmerksom på denne risikoen, overvåk tilstanden og undersøk dette nærmere, helst med hjelp av en fagkyndig.
- Bedre ventilering må etableres.

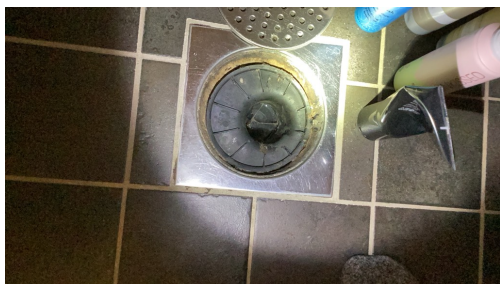
Kontroll av sluk.

Jeg anbefaler full oppgradering av våtrommet siden det ikke tilfredsstiller dagens krav, noe som er grunnlaget for å tåle dagens forventninger til bruk. Kostnadsestimatet gjelder for full oppgradering av våtrommet.

**Kostnadsestimat: 200 000 - 500 000**

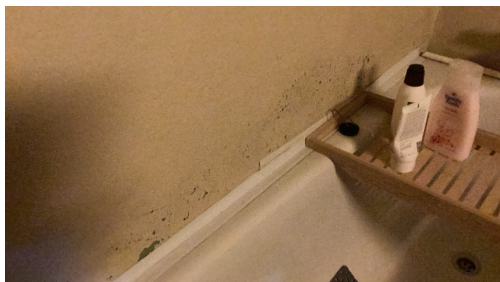
Fuktmerker/flassing på vegg ved badekar.

- Dersom tiltaket ikke utføres er det fare for ytterligere skadeutvikling.
