Velkommen til  
**Morkagutua 52**  
**2740 Roa**

# Enebolig med sjel og laftet tømmer | Stor naturtomt på ca. 3,7 mål | Beliggende luftig og landlig | Oppgraderingsbehov

# Tilstandsrapport

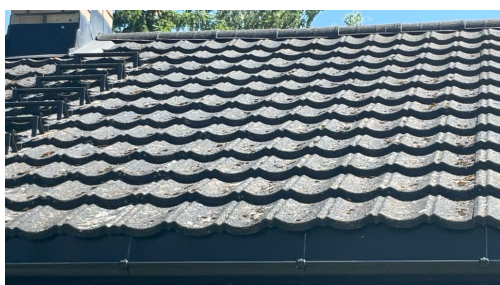
Mose/ groing på taktekingen.

- Det er ikke behov for strakstiltak siden det ikke er påvist funksjonssvikt ved taktekingen, men det anbefales jevnlig kontroll fremover for å vurdere tilstand på takteking og underliggende bygningsdeler. Eventuell utskifting av takteking/ underliggende bygningsdeler vurderes ut fra hva som avdekkes ved jevnlig kontroll.
- Det anbefales å gjøre tiltak for å fjerne mose fra takteking da mose medvirker til å redusere brukstiden til taktekingen.
- Gjennomføringer i taket er områder med forhøyet risiko for lekkasjer med følgeskader på boligens konstruksjoner. Det anbefales ytterligere undersøkelse for å vurdere tilstand på gjennomføringer. Eventuelle tiltak ut fra hva som avdekkes ved undersøkelse.

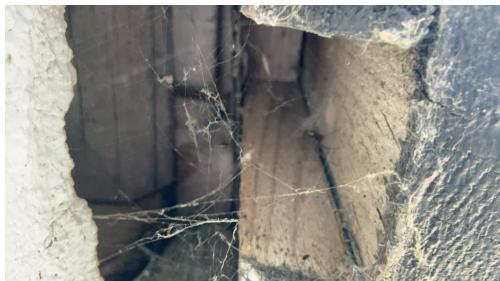
Ikke tilfredsstillende lufting av veggkonstruksjon.

- Det er ikke behov for strakstiltak i forhold til åpninger der mus kan komme inn, men det anbefales å følge med på tilstand slik at det kan avdekkes på et tidlig tidspunkt dersom det registreres mus inne i veggkonstruksjonen/ boligen. Dersom det ønskes å gjennomføre tiltak for å stenge for inntrengning av mus må alle glipper/ åpninger med størrelse over 6 mm tettes, ved slik utbedring må det påses at ventilering av veggkonstruksjon ivaretas.

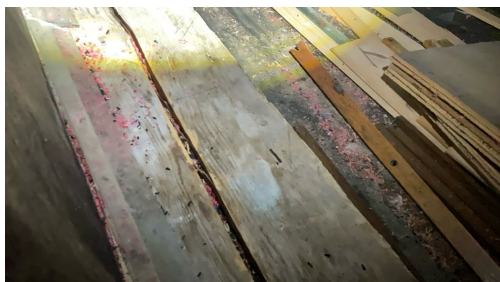
Ekskrementer fra mus

- Det anbefales tiltak for å bedre lufting av takkonstruksjonen. Manglende lufting av takkonstruksjonen kan forkorte brukstiden til denne.
- Det anbefales å gjøre tiltak for å bekjempe mus. Aktivitet fra mus kan være en følge av manglende tetting mot mus i veggkonstruksjonen. Manglende tiltak vil kunne føre til at omfanget av skadedyr øker, med forhøyet risiko for skade på boligen.

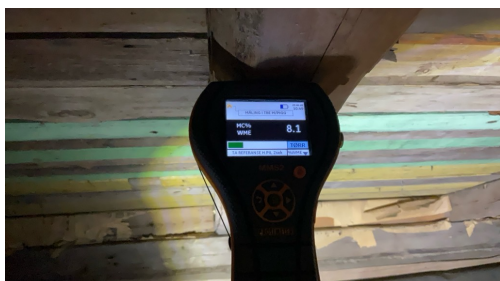
Ved fuktmåling av trekonstruksjon er det registrert måleverdier som ligger i normalområde for tørt treverk.

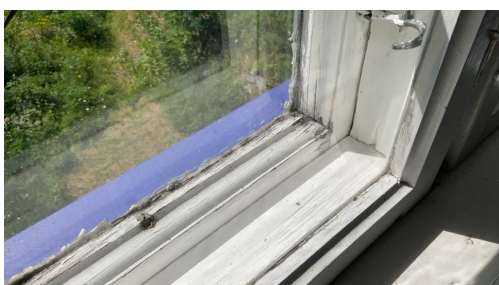
Skade/ slitasje på vindu.

- Skade/ slitasje på vinduer anbefales utbedret. Manglende utbedring vil kunne redusere levetiden til vinduene. For enkelte vinduer anbefales det å vurdere utskifting.
- Det anbefales å gjøre tiltak for å bedre ytre tetting rundt vinduer slik at vindu/ tilstøtende konstruksjoner beskyttes mot vanninntrengning/ fukt fra vær og vind. Manglende tetting kan medføre skader og redusert levetid på veggkonstruksjon og vindu. Vinduer gis TG 3 på grunn av tilstand. og kriterie for tilstandsgrad i følge NS 3600.

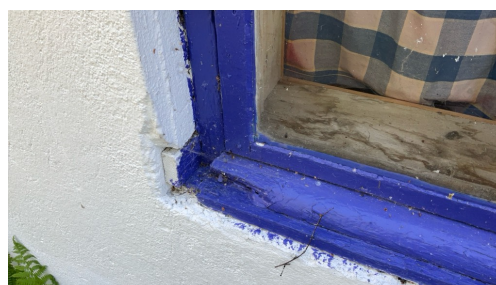
Skade/ slitasje på vindu.

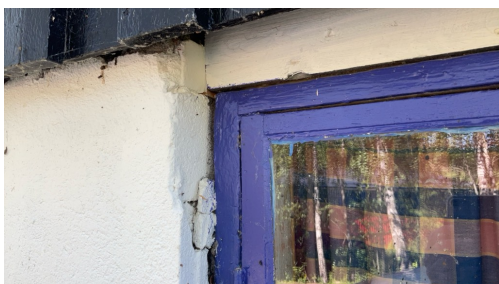
Manglende tetting rundt vinduer

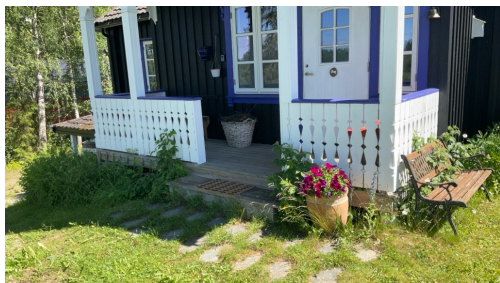
Normal slitasje må forventes og vurderes ikke som avvik, på denne bakgrunn gis trapp tilstandsgrad 1.

Trapp til inngang boligen.

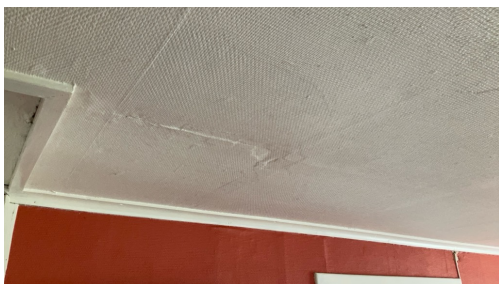
Skade/ slitasje på overflater.

- Tiltak:
- Det er ikke behov for strakstiltak i forhold til skade/ slitasje på overflater, men om kjøper har andre brukskrav eller krav til estetikk kreves det utbedring eller utskifting.

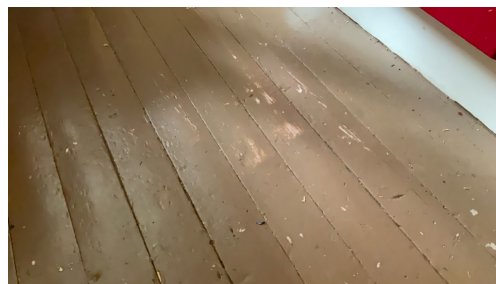
Skade/ slitasje på overflater.

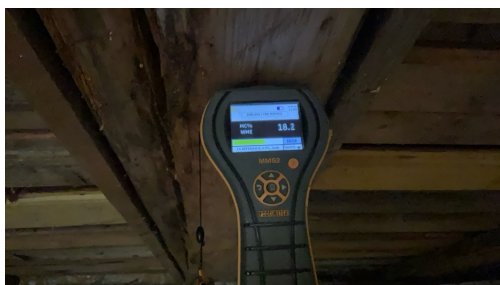
Ved fuktmåling av trekonstruksjon er det registrert måleverdier som ligger i mellomområde mellom tørt og fuktig.

- Fukt i treverk er en indikasjon på at kjeller har høy relativ luftfuktighet. Det anbefales å sørge for tilfredsstillende ventilasjon av kjelleren. Manglende ventilasjon kan føre til sopp og råteskader på konstruksjoner.

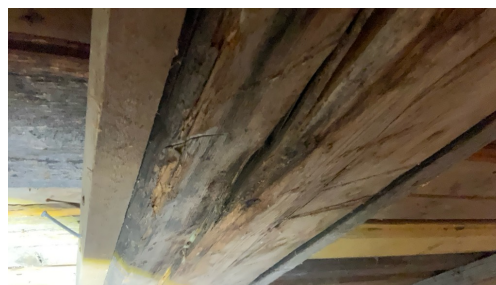
Råte/ sopp på bjelker.

- Det anbefales å gjøre tiltak for å bekjempe skadedyr. Manglende tiltak kan øke omfanget av skadedyr med tilhørende skadepotensiale.
- Det er ikke nødvendig med noen strakstiltak på bjelker, men det anbefales å følge med på tilstand til bjelker i bjelkelag.

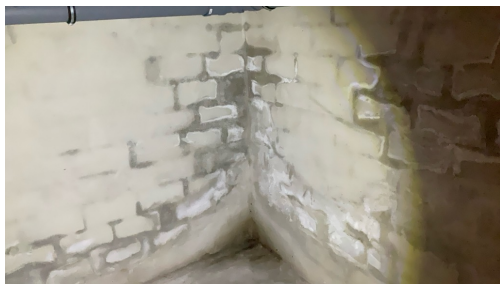
Innvendig kjeller har synlige og/ eller målbare tegn på fuktinnslag gjennom grunnmur/ kjellergulv.

Fuktmerker på grunnmur.

Dette indikerer at drenering/ fuktsikring ikke fungerer slik den skal, det anbefales derfor å vurdere tiltak for å bedre dreneringstillstanden/ fuktsikringen for boligen.

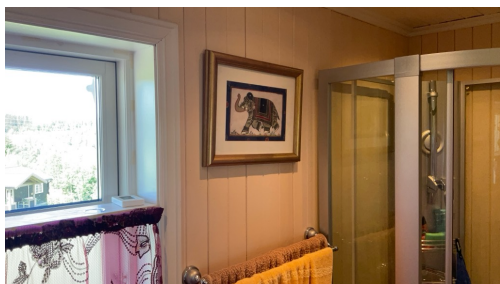
Vindu i våtsone.

- Tiltak:
- Vindu er eksponert for direkte fuktpåvirkning, dette øker risikoen for vanninntrengning i tilstøtende konstruksjon, og kan forkorte brukstiden til vindu/ tilstøtende konstruksjon. Det anbefales å vurdere tiltak for å beskytte vindu/ tilstøtende konstruksjon mot fuktpåvirkning.
- Materiale er eksponert for direkte fuktpåvirkning, dette øker risikoen for vanninntrengning i tilstøtende konstruksjon, og kan forkorte brukstiden til materiale/ tilstøtende konstruksjon. Det anbefales å vurdere tiltak for å beskytte overflater/ tilstøtende konstruksjon mot fuktpåvirkning.
- Det er ikke behov for strakstiltak i forhold til ufagmessig utførelse, men om kjøper har andre brukskrav eller krav til estetikk kreves det utbedring eller utskifting. Skader/ følgeskader kan være en konsekvens av ufagmessig utførelse. Det anbefales derfor å følge med på tilstand til våtrommet.

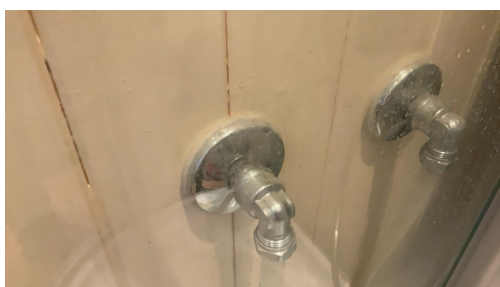
Rørgjennomføringer.

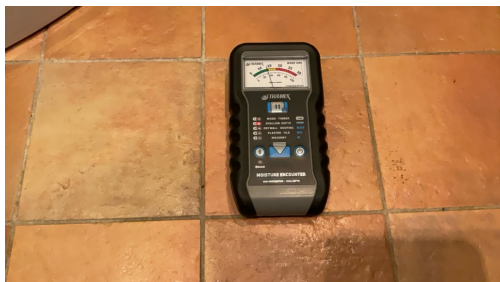
Ved fuktsøk på gulv er det ikke registrert måleverdier som indikerer fukt.

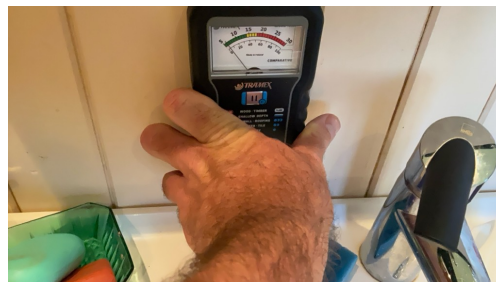
Ved fuktsøk på vegg er det ikke registrert måleverdier som indikerer fukt.

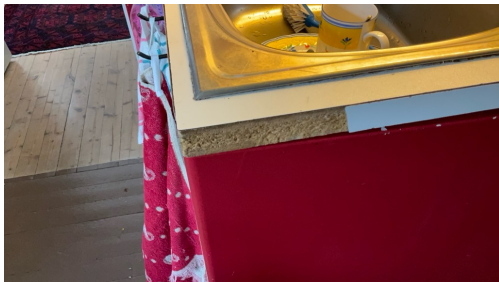
Skade/ slitasje innredning/ overflater.

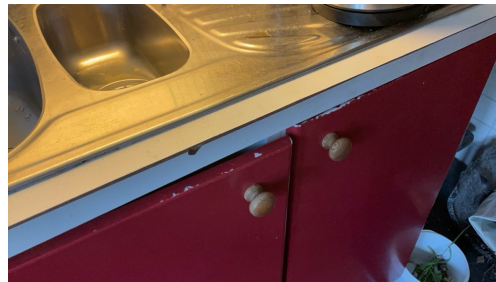
Skade/ slitasje innredning/ overflater.

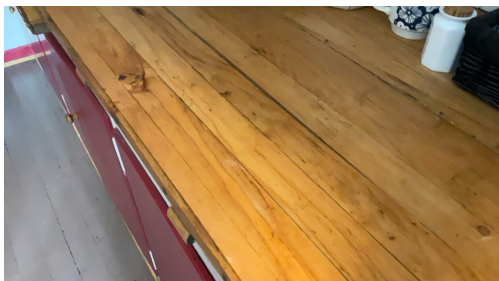
Skade/ slitasje innredning/ overflater

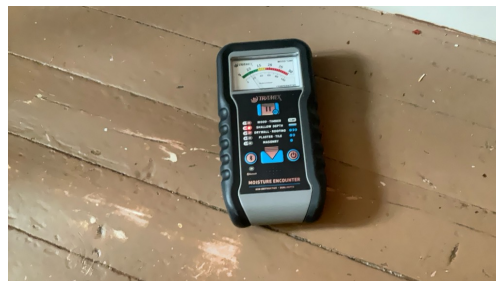
Ved fuktsøk på utsatt sted er det ikke registrert måleverdier som indikerer fukt.

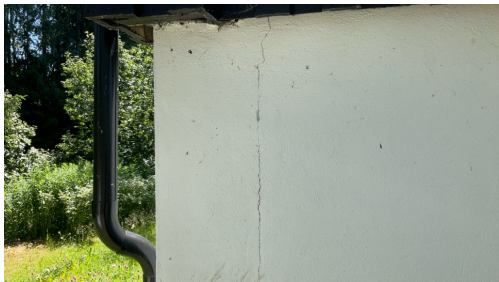
Sprekk/ riss på mur.

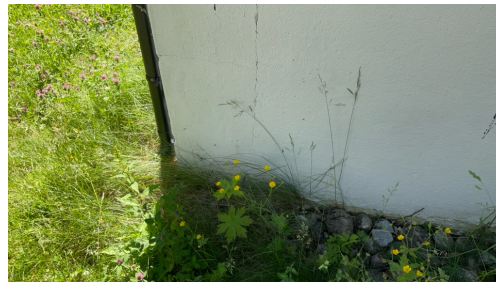
Sprekk/ riss på mur.

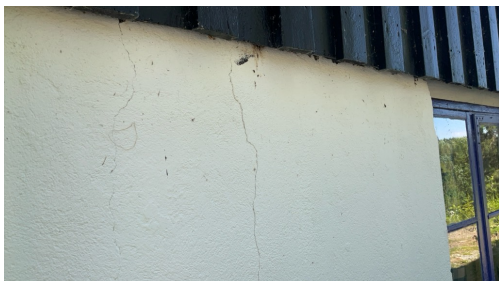
Sprekk/ riss på mur.
