Velkommen til  
**Furuveien 5**  
**2743 Harestua**

# Hel tomannsbolig m/2 boenheter og trippel garasje + carport

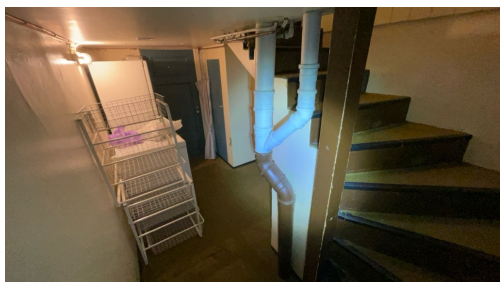
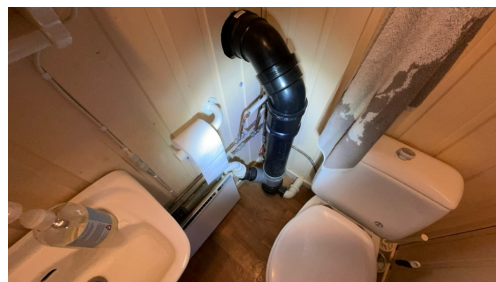
- Tidspunkt for utskiftning av avløpsrør nærmer seg.
- Eldre avløpsrør har blant annet større sannsynlighet for lekkasjer, noe som kan føre til omfattende og kostbare vannskader i boliger.
- I forbindelse med oppgradering av våtrom vil det være naturlig med utskiftning av rør.
- Det er ikke behov for utbedringstiltak siden anlegget fungerer i dag, men ut ifra alder kan skader plutselig oppstå på eldre anlegg.

Det bør gjennomføres nærmere undersøkelser for å avklare løsning for lufting av avløpsanlegget, samt vurdere behov for tiltak. Manglende eller utilstrekkelig lufting kan føre til luktproblemer og redusert funksjon på avløpssystemet, samt økt risiko for skader på eldre rør. Det er ikke stakeluke på avløpsanlegget. Dette bør etableres.

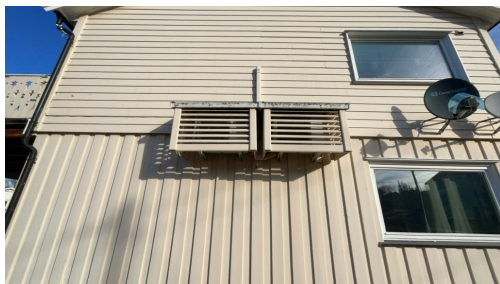
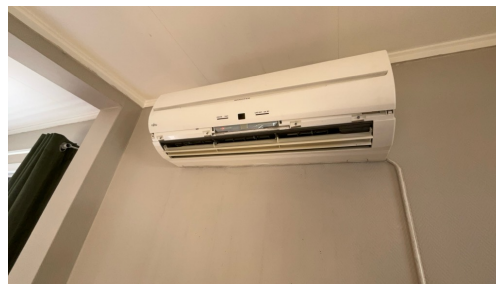
### 1 TG 2 Andre VVS-installasjoner

- Det er ikke behov for utbedringstiltak siden VVS-installasjonen(e) fungerer i dag, men ut ifra alder kan skader plutselig oppstå på eldre VVS-installasjoner.

Det bør monteres nytt deksel eller tilsvarende beskyttelse på innedelen for å hindre skade på varmepumpen og redusere risiko for personskade eller funksjonssvikt.

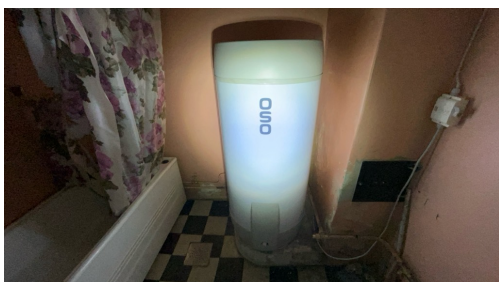
### 1 TG 2 Andre VVS-installasjoner - 1

- Det er ikke behov for utbedringstiltak siden tanken fungerer i dag, men ut ifra alder kan skader plutselig oppstå på eldre tanker.

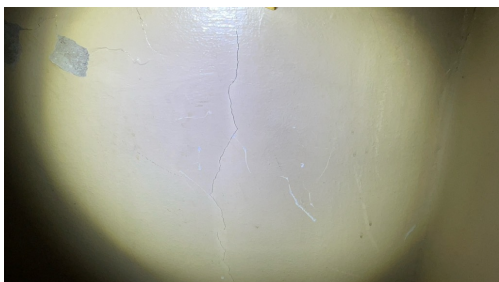
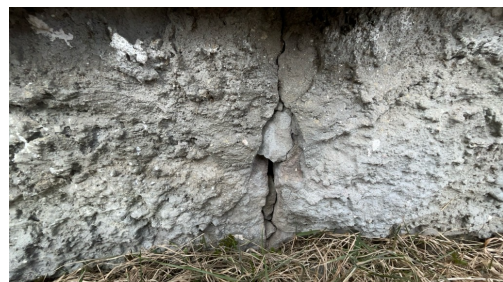
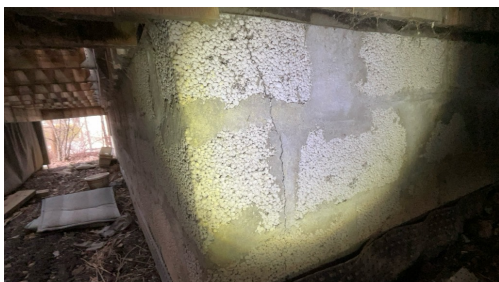
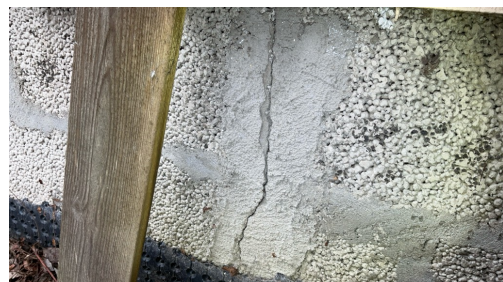
- Grunnmuren har sprekkdannelser.

Meget begrenset inspisert. Bygningsdelen var stedvis ikke tilgjengelig for inspeksjon. Det er stedvis avflasket overflatebehandling på grunnmur. Det er registrert synlige fuktmerker. Avskallet puss stedvis på muren. Det er registrert stedvis saltutslag. Grunnmuren er en særlig fuktutsatt konstruksjon og har høy skadefrekvens.

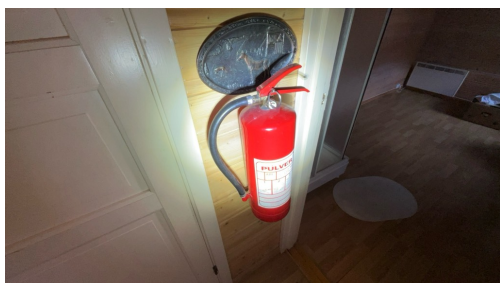
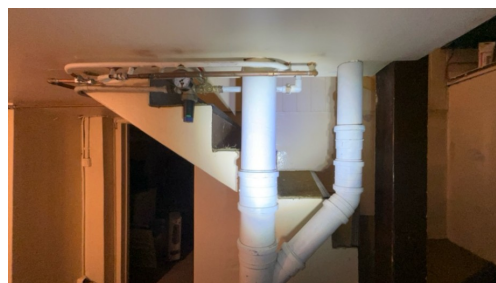
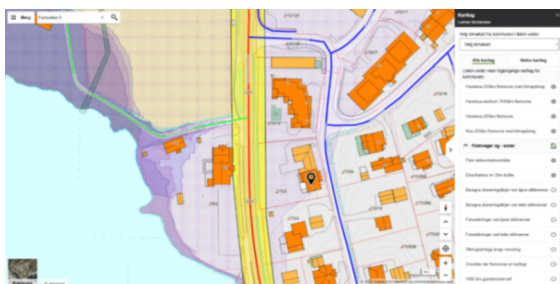
- Det er ikke krav om utbedring av åpninger i rekkverk for utvendige trapper til dagens forskriftskrav.
- Det er ikke krav om utbedring av rekkverkshøyder på innvendige trapper opp til dagens krav.
- Det er ikke krav om utbedring av rekkverkshøyde opp til dagens forskriftskrav.
- Det er ikke krav om utbedring av åpninger i innvendige trapper opp til dagens krav.
- Innhent nytt brannslukningsutstyr.
- Vurder sikring mot flom på eiendommen.
- Håndløper på innvendig trapp bør monteres, men det var ikke krav på byggetidspunktet.
- Rekkverk på innvendig trapp må monteres for å lukke avviket.
- Rekkverk for utvendige trapper må monteres for å lukke avviket.

Forhold rundt eventuelle krav rundt brannskille, hybel m.m bør undersøkes nærmere.
