Velkommen til  
Florvågbakken 6  
5305 Florvåg

# 3-roms leilighet med attraktiv beliggenhet på Florvåg. Boligen har gjennomgående eldre standard og behov for oppussing.

# Tilstandsrapport

Befaringsdato: 21.01.2026

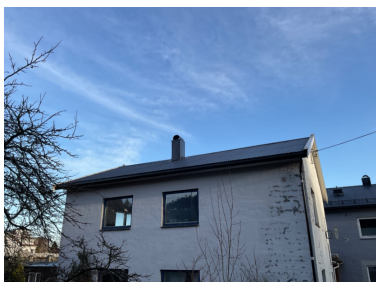
Registrerte forhøyde fuktverdier, misfarging og sopp i takkonstruksjonen viser at konstruksjonen er fuktbelastet, og det må påregnes redusert funksjon og risiko for videre skadeutvikling (mugg-/råteproblematikk) dersom årsak ikke utbedres. Takplater av ukjent alder gir i seg selv usikkerhet knyttet til restlevetid og tetthet, og de registrerte forholdene indikerer at det foreligger eller har foreligget vanninntrengning/utettheter.

Det presiseres at vurderingen av yttertekingen (takplater) er basert på visuell inspeksjon fra bakkenivå. Det er ikke foretatt nærmere undersøkelser på takets overflate, fra stige/takterrasse, eller ved bruk av hjelpemidler som drone, lift e.l. Kontrollomfanget er dermed begrenset til det som er synlig og tilgjengelig fra bakkenivå, og eventuelle skjulte skader eller svakheter (f.eks. ved skjøter, beslag, gjennomføringer, møne/raft, undertak og lokale skader i teking) kan ikke utelukkes. Det tas derfor særskilt forbehold om ytterligere avvik og skadeomfang som ikke er mulig å avdekke med valgt inspeksjonsmetode.

TG 3 er satt på bakgrunn av: Påvist fuktbelastning i takkonstruksjon (forhøyde fuktverdier, misfarging og sopp) samt takteking av ukjent alder og begrenset inspeksjon (kun fra bakkenivå), med høy risiko for utettheter og følgeskader.

Kartlegge omfang av fukt- og soppkader i takkonstruksjonen, og gjennomføre nødvendig sanering/utskifting av skadet materiale etter fagkyndig vurdering.

Utbedre årsak til fuktinntrengning (tettepunkter/teking/beslag/gjennomføringer). Ved omfattende svikt bør fornying av teking/undertak vurderes.

Sørge for tilfredsstillende lufting/ventilasjon av takkonstruksjonen der dette er relevant, for å redusere kondens- og fuktbelastning.

**Kostnadsestimat: 100 000 - 200 000**

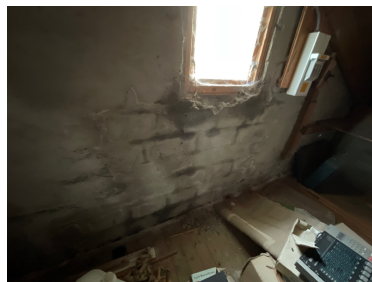
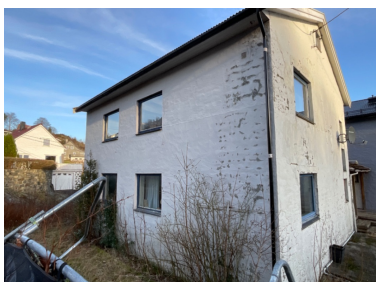
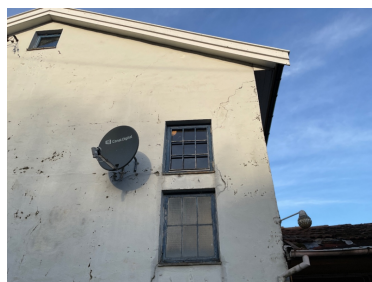
Yttervegger er oppført i blokkmur fra byggeår (1955) med utvendig pusset og malt fasade. Det er registrert stor utvendig slitasje i overflater, med riss og sprekker samt lokale skjevheter. Det er observert begroing/mose i sprekker. Det er videre registrert innvendig fuktvandring i vegg med innvendige følgeskader. Veggkonstruksjonen er i hovedsak innbygget/lukket og lar seg ikke kontrollere fullt ut. Vurderingen er basert på visuell inspeksjon, og det er ikke gjennomført destruktive inngrep i lukkede konstruksjoner.

Omfattende slitasje, riss og sprekker i pusset fasade reduserer fasadens beskyttende funksjon og øker risikoen for vanninntrengning i murverk. Begroing/mose i sprekker indikerer at fukt blir stående i overflaten over tid, noe som kan forsterke nedbrytning og gi økt risiko for frostrelaterte skader. Registrert fuktvandring og følgeskader innvendig viser at veggkonstruksjonen er fuktpåvirket, og det må påregnes ytterligere skader i murverk og tilstøtende materialer dersom årsak ikke utbedres. Siden konstruksjonen er lukket og det ikke er utført destruktive undersøkelser, kan omfanget av fukt- og følgeskader ikke verifiseres fullt ut. Det tas derfor særskilt forbehold om skjulte avvik og behov for tiltak utover det som er synlig.

TG 3 er satt på bakgrunn av: Stor utvendig slitasje med riss/sprekker og begroing, samt registrert fuktvandring og innvendige følgeskader i vegg, med høy risiko for videre skadeutvikling og behov for omfattende utbedring.

Det anbefales nærmere kartlegging av skadeomfang (fuktmålinger, vurdering av puss/murverk, eventuell åpning lokalt innvendig/utvendig) for å avdekke årsak og utbredelse.

Utbedre fasade med reparasjon av riss/sprekker, fjerne begroing og etablere egnet overflatebehandling som reduserer vanninntrengning (fagmessig pussreparasjon/maling).

Vurdere tiltak for å redusere fuktbelastning (kontroll av takvannshåndtering, beslag/detaljer, terrengfall og dreneringsforhold).

Utbedre innvendige følgeskader etter at fuktårsak er avklart og konstruksjonen er tilstrekkelig uttørket.

**Kostnadsestimat: 200 000 - 500 000**

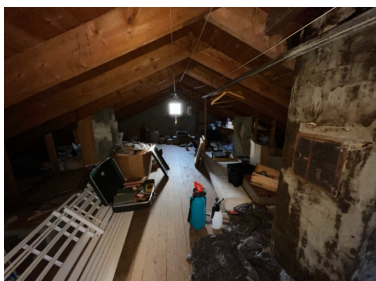
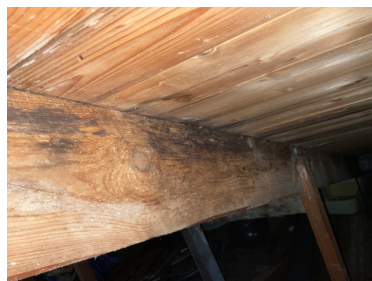
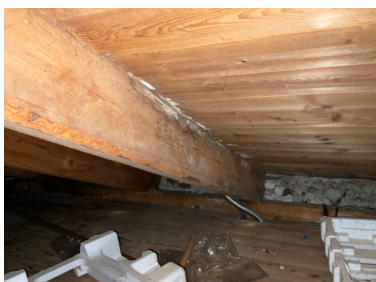
Bygget har saltakkonstruksjon oppført med sperrer og sutak. Det er registrert misfarging, unormale fuktverdier, tegn til mit/borrebiller samt lokale områder med soppangrep i takkonstruksjonen.

Misfarging og unormale fuktverdier indikerer fuktbelastning i takkonstruksjonen. Fukt i treverk øker risiko for videre soppvekst og råteutvikling over tid dersom årsak ikke utbedres. Registrerte tegn til mit/borrebiller indikerer biologisk angrep i trevirke, og omfang/aktivitet kan ikke fastslås fullt ut uten nærmere undersøkelser. Lokale soppangrep viser at trevirket har vært eller er utsatt for forhold som kan gi nedbrytning og redusert bæreevne lokalt. Samlet vurderes dette som alvorlige avvik med risiko for videre skadeutvikling og behov for tiltak.

TG 3 er satt på bakgrunn av: Påviste unormale fuktverdier, misfarging, soppangrep og tegn til skadedyrangrep (mit/borrebiller) i takkonstruksjon.

Kartlegge årsak til fuktbelastning (utettheter i yttertak, kondens/luftlekkasjer, mangelfull lufting) og utbedre årsak. Gjennomføre nærmere fagkyndig kontroll av takkonstruksjon for å fastsette skadeomfang, herunder kontroll av trevirke og bærende deler. Tiltak mot skadedyrangrep vurderes av fagkyndig (kontroll av aktivitet/omfang og eventuelt behandling). Skadet trevirke/sutak må saneres/skiftes i nødvendig omfang etter kartlegging, og konstruksjonen må tørkes/ventileres tilfredsstillende.

**Kostnadsestimat: 100 000 - 200 000**

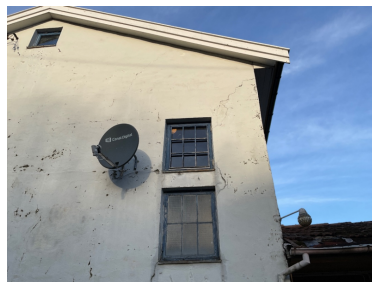
### TG 3 Vinduer - 2

Vindu med enkeltglass på badet

Vindu med enkeltglass har normalt svakere isolerende egenskaper og økt risiko for kondens sammenlignet med nyere vinduer, særlig i våtrom. Knust glass i felles trapperom er et vesentlig avvik av hensyn til sikkerhet, tetthet og videre fuktpåvirkning. Registrert fukt og råte i trekarmer viser materialnedbrytning og redusert funksjon, og det må påregnes videre skadeutvikling dersom tiltak ikke gjennomføres. Skadeomfang i karmen/tilslutninger kan være større enn det som er synlig uten demontering. For felles trapperom må ansvarsforhold avklares mot sameie.

TG 3 er satt på bakgrunn av: Knust glass samt påvist fukt og råte i trekarmer, med redusert funksjon/tetthet og behov for utbedring/utskifting

På badet vurderes oppgradering til vindu med bedre isolasjon/tetthet ved fremtidig rehabilitering, samt sikre tilstrekkelig ventilasjon for å redusere kondens.

**Kostnadsestimat: 20 000 - 100 000**

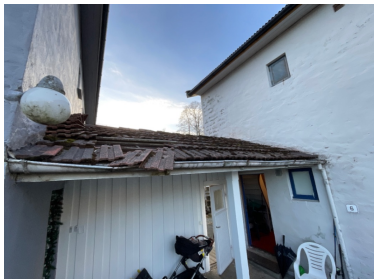
### TG 3 Andre utvendige forhold

Overbygg over inngangsparti er oppført i trekonstruksjoner og tekket med eldre takstein av ukjent alder. Det er registrert store skader på yttertekkning og tilhørende trekonstruksjon.

Kostnadsestimat: 20 000 - 100 000
