Madlaveien 74
4009 Stavanger

**Madlaveien 74
4009 Stavanger**

Befaringsdato: 26.08.2025

Rapportdato: 27.01.2026

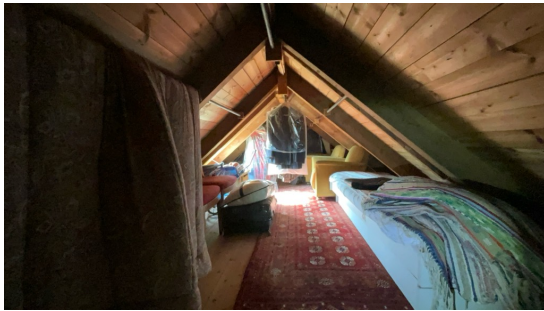
Det bør gjennomføres tiltak for å utbedre skader etter borebiller og forhindre videre aktivitet, for eksempel ved å behandle angrepne områder og sikre tilstrekkelig ventilasjon.

Dersom tiltak ikke iverksettes, kan det oppstå ytterligere svekkelse av trekonstruksjonene, noe som kan redusere bæreevnen og medføre økte vedlikeholdskostnader.

Takkonstruksjon loft.

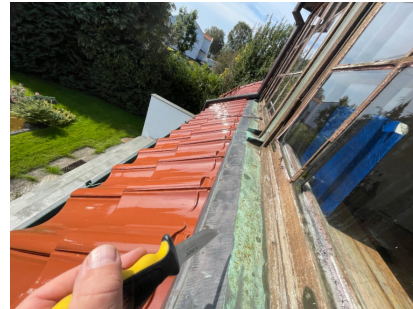
innsetningsdetaljer. Det er påvist et betydelig antall vinduer med punkterte eller sprukne glassruter. Det er påvist tegn på innvendig kondensering av enkelte vindusglass. Det er påvist vinduer med fukt/råteskader. Karmene i vinduer er slitte og det er sprekker i trevirket. Det er mose i vinduer.

Vinduer.

Avvik rundt innsettsdetaljer og tegn på innvendig kondensering bør undersøkes nærmere og utbedres for å unngå ytterligere skader og redusert inneklime.

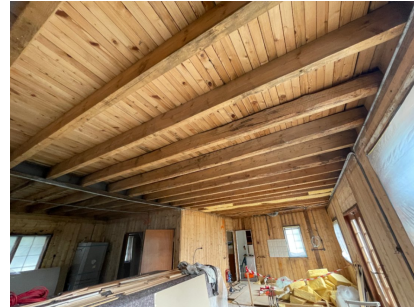
Stue.

- Overflater må utbedres eller skiftes.

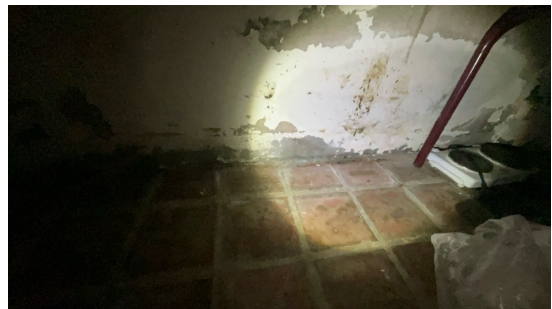
Det er ikke mulig å foreta hulltaking i underetg i utsatte konstruksjoner. Det er påvist indikasjoner på noe fuktgjennomtrenging i kjellergulv. Det er påvist indikasjoner på noe fuktgjennomtrenging inn i kjellermur.

Fuktgjennomtrengning kan føre til skader på konstruksjonen, redusert inneklima og økt risiko for sopp- og muggdannelse. Jevnlig overvåking anbefales for å oppdage eventuelle forverringer i tilstanden.

Fuktvandring i betongvegger.

Det bør gjennomføres ytterligere undersøkelser for å kartlegge omfanget av fuktgjennomtrengningen i kjellermur og kjellergulv, da det ikke har vært mulig å foreta hulltaking.

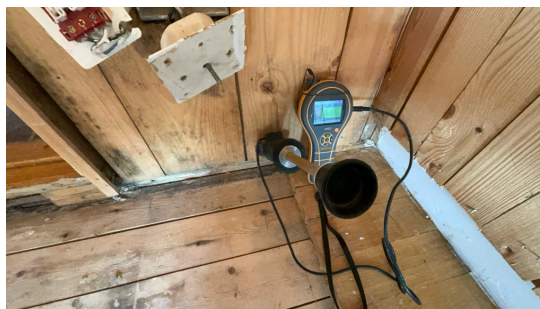
Hulltaking er foretatt uten å påvise unormale forhold. Hulltaking er foretatt i soverom mot bad. Fuktvotemåling (vekt%) i konstruksjonen ble målt til 9 %.

Fuktmålinger i vegg mot bad.

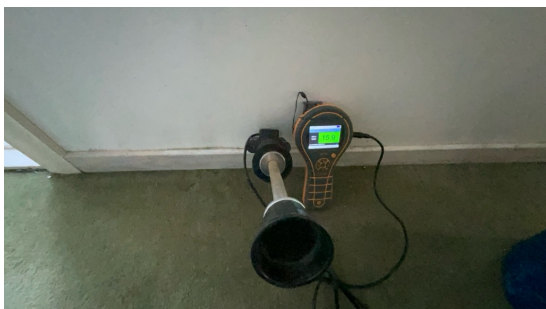
Hulltaking er foretatt uten å påvise unormale forhold. Hulltaking er foretatt i gang mot bad. Fuktkvotemåling (vekt%) i konstruksjonen ble målt til 16 %.

Fuktmålinger i vegg.

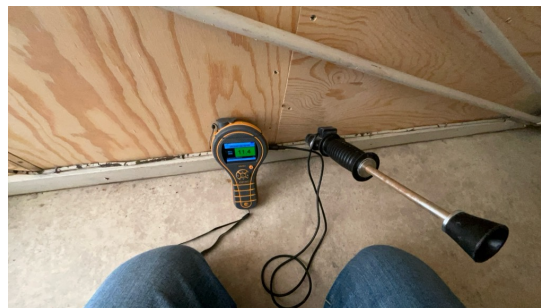
Hulltaking er foretatt uten å påvise unormale forhold. Hulltaking er foretatt i kott mot badekar. Fuktkvotemåling (vekt%) i konstruksjonen ble målt til 11 %.

Fuktmålinger i vegg mot bad fra kott.

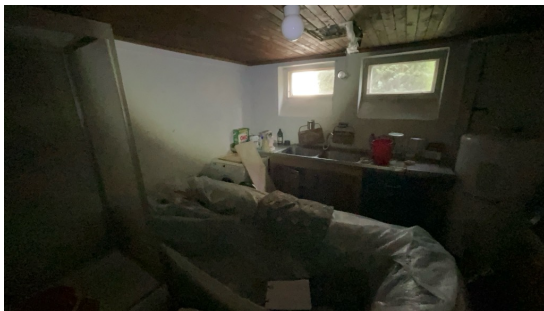
Manglende dokumentasjon og utilstrekkelig utførelse medfører økt risiko for fuktskader, lekkasjer og følgeskader på tilstøtende konstruksjoner.

Vaskerom.

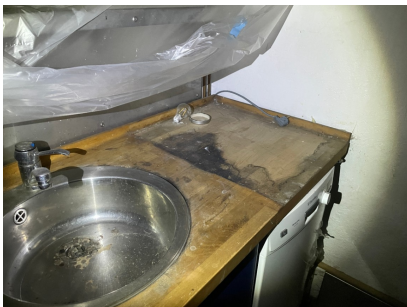
Vaskerom.

Det bør gjennomføres ytterligere undersøkelser for å avklare årsaken til saltutslag på murvegger, da dette kan indikere fuktskader i konstruksjonen.

Dersom tiltak ikke iverksettes, er det risiko for videre utvikling av fukt- og råteskader, som kan svekke byggets konstruksjon og medføre økte utbedringskostnader.

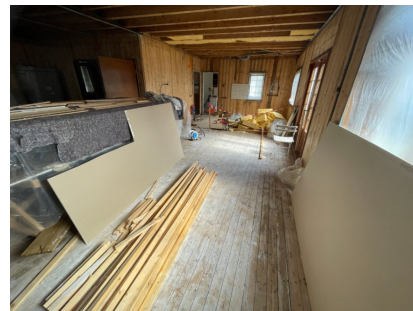
Det er påvist at overflater/kjøkkeninnredning har omfattende skader.

Kjøkkenet er demontert.

Kjøkkeninnredning og overflater må reetableres eller utbedres for å sikre funksjonell bruk av kjøkkenet. Manglende kjøkkenet kan medføre redusert bokomfort og begrenset bruksmulighet, samt økt risiko for følgeskader på tilstøtende konstruksjoner.

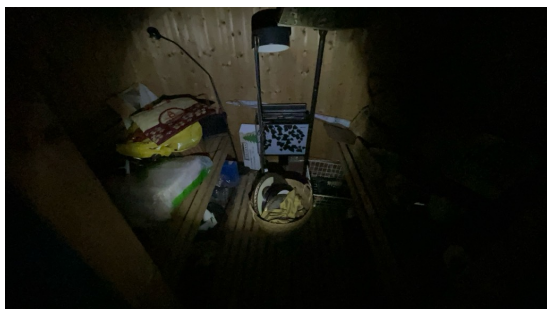
Konsekvensen av feil konstruksjon og fuktskader er økt risiko for råte, muggdannelse og soppvekst, noe som kan føre til omfattende skader på bygningen og dårlig inneklima.

Badstue.

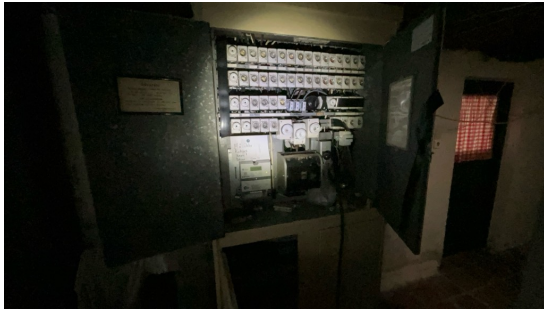
Sikringsskap.
