Velkommen til  
Lindsetveien 18  
3090 Hof

# Romslig eldre enebolig på 2 plan med stor tomt - 6 soverom, bad, vaskerom, 2 toalettrom - Vannbåren varme - Hof.

# Vedlegg: Egenerklæring boligselgerforsikring

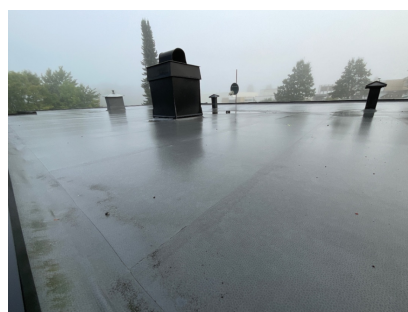
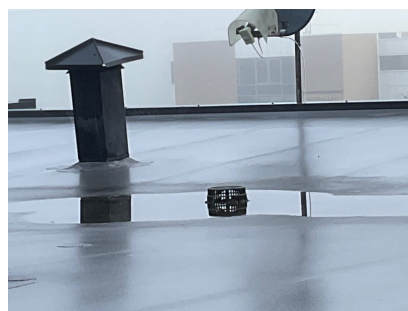
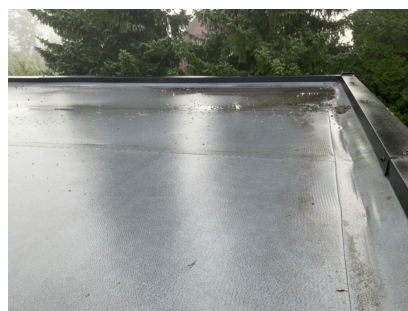
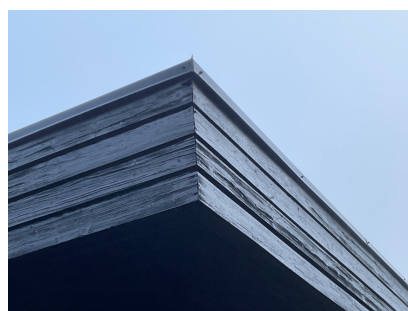
#### TG 2 Taktekking

Det bør gjøres tiltak som bidrar til at vann ikke står på taktekkingen. Dette for å hindre fare for lekkasjer og skader på underliggende konstruksjoner.

Treverk på gesimser bør byttes ut innen rimelig tid for å hindre ytterligere forringelse og redusere risikoen for skader på tilstøtende bygningsdeler.

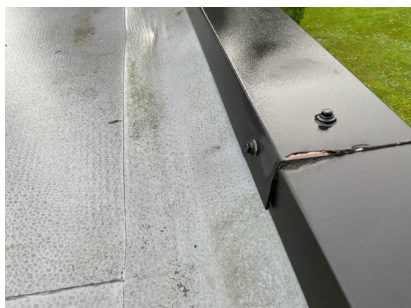
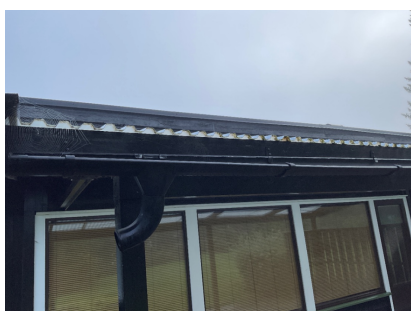
### ! TG 2 Veggkonstruksjon

- Forekommer vridd panel. Forekommer sprekker og mindre skader. Ved enkelte vannbrett er kledning avsluttet ned på selve brettet. Dette kan over tid føre til råte.

- Tiltak:
- Det bør foretas tiltak for å bedre lufting av kledningen.

Større spalter mellom beslag og kledning bør lages for å hindre fare for fuktskader. Om mulig bedre utlufting dette der det er mulig. Normalt skjer det ved omkledning/bytte av kledningen. Bytte av enkelte bord som er vridd eller har andre skader bør gjøres for å hindre ytterligere forringelse.

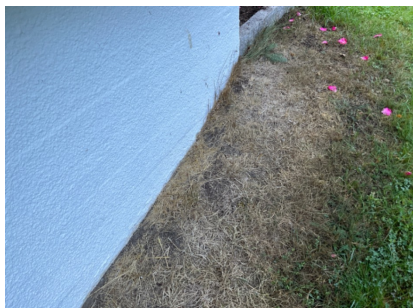
### TG 2 Grunnmur og fundamenter

- Det er registrert horisontalriss som er symptom på jordtrykk. I garasje.

- Det bør foretas terrengjusteringer.

Det bør foretas terrengjusteringer for å sikre tilstrekkelig fall bort fra grunnmuren, for å minimere risikoen for fuktbelastning og vannansamlinger mot murene.
