**Ulvikveien 47B**  
**3150 Tolvsrød**

# Husvik - Solid, lettstelt og pen enebolig med stor garasje I Solrikt og usjenert, få meter til badeplass og barneskole

Befaringsdato: 30.03.2026

Rapportdato: 08.04.2026

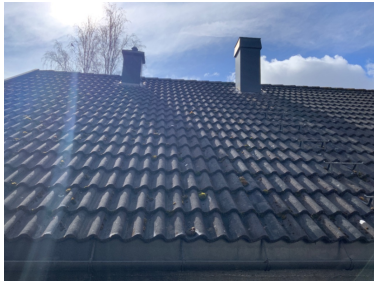
Det anbefales jevnlig kontroll av loft og innvendige overflater for å oppdage eventuelle fuktindikasjoner tidlig, og det bør påregnes utskifting eller oppgradering av undertaket i forbindelse med fremtidig omteking av taket.

Generelt slitt og mosegrodd taktekkning.

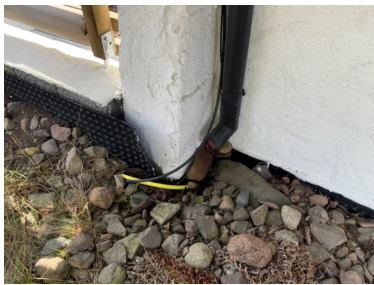
Manglende bortledning kan føre til økt fuktbelastning på grunnmur og tilstøtende konstruksjoner, noe som øker risikoen for fuktskader og redusert levetid på bygningsdeler.

Nedløp avsluttet ved bakkeniv

Det bør etableres et system for bortledning av vann fra taknedløpene, slik at vannet ledes bort fra grunnmuren.

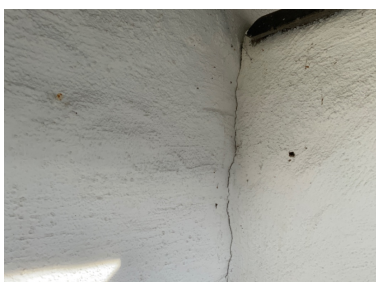
Det er også registrert sprekker i overgang vegg/mur, men denne er ikke forankret i boligdel.

Sprekker i overgang vegg/mur

Dersom rissene forverres, bør det iverksettes tiltak for å forhindre skader på fasaden og underliggende konstruksjoner.

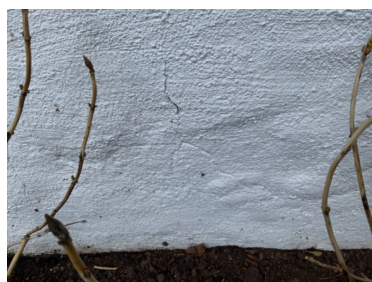
Det er påvist sprekker i murte/pussede fasader. Det er observert småriss i den utvendige murpussen. Rissene vurderes å være av kosmetisk karakter og skyldes naturlige bevegelser samt svinnsprekker.

Mindre sprekker i murpuss

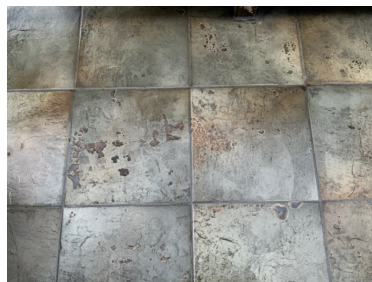
Bom og skader i fliser

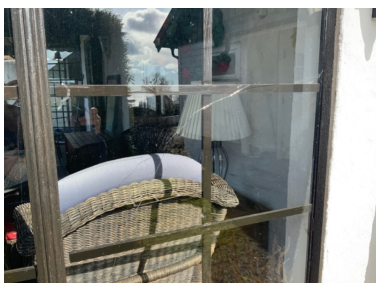
Sprukket glass

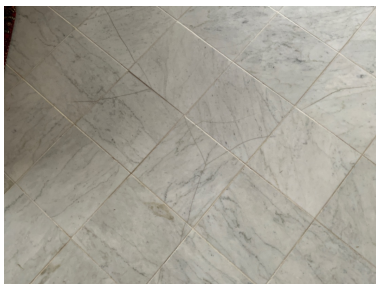
Det er registrert sprekker i fliser flere steder i stue og entré, samt stedvis bom og enkelte løse fliser. Skadeomfanget vurderes som såpass omfattende at det utløser TG 3 på overflater. Årsaken vurderes å være komprimering av masser over tid, med påfølgende setninger i betongplaten.

Sprekker i fliser stue

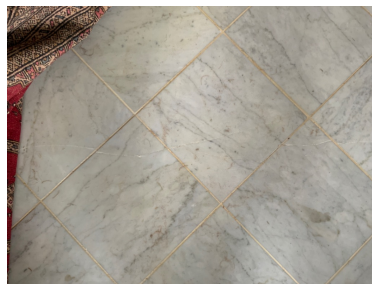
Sprekker i fliser spisestue

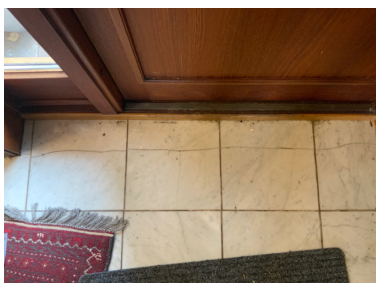
Sprekker i fliser entré

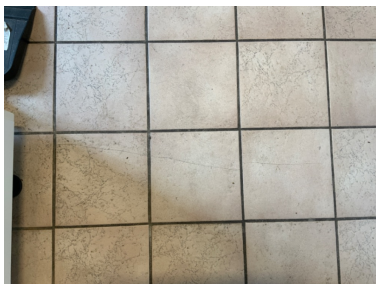
Våtrommet må oppgraderes for å tåle normal bruk etter dagens krav. Det er registrert stedvis sprekker i gulvflisene samt skade i vegg under skyllekum. På grunn av disse forholdene, samt strengere forskriftskrav, må det forventes en generell oppgradering av våtrommets tettesjikt/membran for at rommet skal tilfredsstillе dagens krav til vanntetthet og tåle normal bruk i våtsone. Det opprinnelige tettesjiktet har passert forventet levetid.

Manglende oppgradering medfører økt risiko for at våtrommets konstruksjoner ikke har tilstrekkelig sikkerhet mot vannpåvirkning og lekkasjer. Selv om rommet har dusjkabinett, vil det fortsatt kunne oppstå belastninger fra søl, rengjøring, installasjoner eller lekkasjer, noe som kan føre til fuktskader på tilstøtende konstruksjoner.

Sprekker i fliser

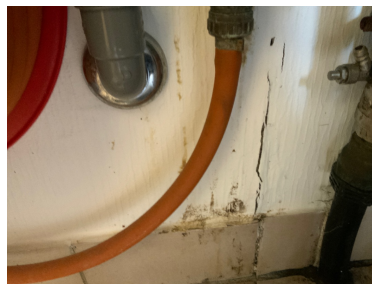
Skade i vegg under skyllekum

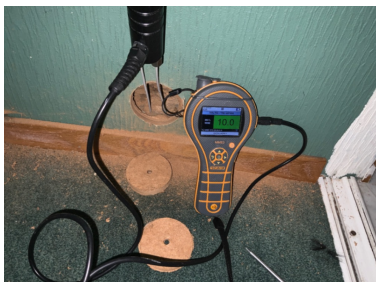
Hulltaking er foretatt i tilstøtende rom (entré) uten å påvise unormale forhold. Fuktktivtemåling i treverk (målt i vekt-%) viste 10 %. Treverk med fuktinnhold under 16 % regnes som tørt.

Fuktundersøkelse i vegg inn mot vaskerom

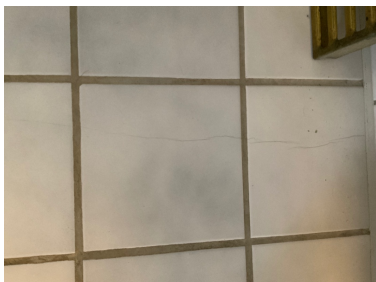
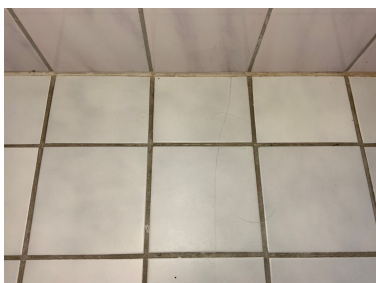
Våtrommet må oppgraderes for å tåle normal bruk etter dagens krav. Det er registrert sprekker i gulvfliser samt stedvis krakelering i veggfliser. På grunn av de nevnte forholdene, samt strengere forskriftskrav, må det forventes en generell oppgradering av våtrommets tettesjikt/membran for at rommet skal tilfredsstillе dagens krav til vanntetthet og tåle normal bruk i våtsone. Det opprinnelige tettesjiktet har passert forventet levetid.

Sprekker gulvflis

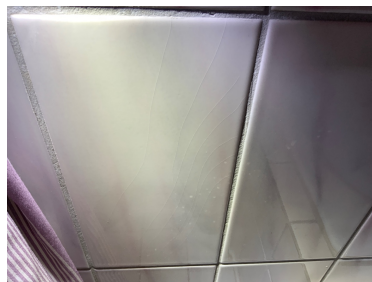
Krakelering i veggflis

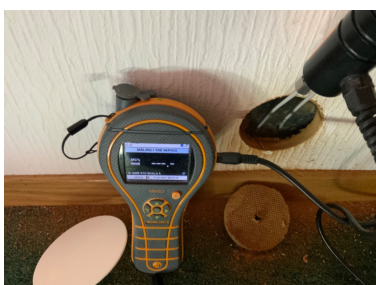
Det er foretatt hulltaking og fuktmåling i veggkonstruksjonen mot dusjsone fra tilstøtende rom (trapperom). Det ble ikke registrert unormale forhold, og målingene ga ingen utslag på fuktindikatoren.

Fuktundersøkelse i vegg inn mot badetrom 2. etasje

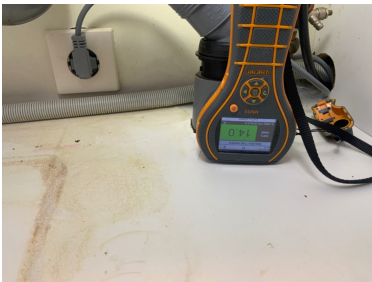
Kjøkkeninnredningen har generell aldersrelatert slitasje. Det er registrert fuktmerker på enkelte fronter og i skap, noe som indikerer påvirkning over tid. Innredningen har redusert visuell kvalitet og funksjon.

Fuktmerker i kjøkkenbenk

Utskifting, utbedring eller oppgradering av kjøkkeninnredningen bør vurderes for å unngå ytterligere forringelse og redusert funksjon.

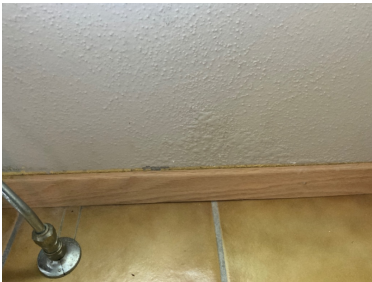
Toalettrom har kun naturlig avtrekk fra rommet, NS 3600 krever mekanisk avtrekk for å kunne gi TG 0/1. Det er registrert en sprekke i servanten. Det er også observert mindre fuktmerker nederst på vegg bak toalettet. Dette kan ha sammenheng med at takrennedløpet tidligere ble avsluttet på dette stedet, men årsaken er ikke endelig fastslått.

Fuktmerker nederst i yttervegg

Omfanget av fuktighet nederst i yttervegg bør undersøkes nærmere for å avdekke eventuelle skader eller behov for utbedring, da fukt kan føre til ytterligere skade på konstruksjonen og økt risiko for sopp- og råteutvikling.

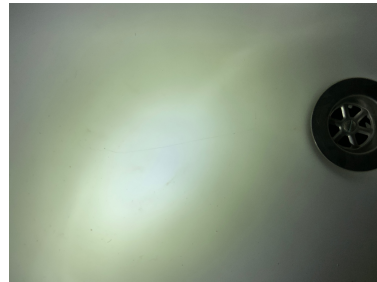
Skade i servant

Sprekk i servanten bør utbedres for å unngå lekkasje og videre forringelse.

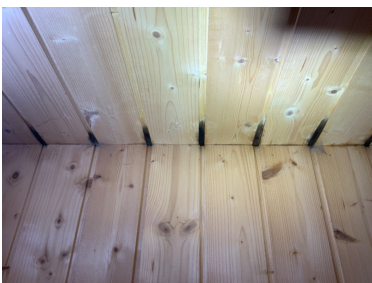
Kjølerommet er ikke bygget som et "rom i rommet". Det mangler luftespalte mot eksisterende konstruksjon, med unntak av mot tak, noe som er nødvendig for å sikre god lufting rundt kjølerommet og forhindre oppfukning ved lekkasjer eller diffusjon. Det er registrert kondensmerker i overgangen mellom vegg og tak, som følge av luftlekkasjer. Det ble ikke målt unormale fuktverdier i området på befaringdagen.

Kondensmerker i overgangen mellom vegg og tak indikerer luftlekkasjer. Forholdet bør utbedres for å redusere risikoen for fuktskader og muggdannelse over tid.

Merker etter luftlekkasje

Hvis rommet skal benyttes, bør det etableres tilfredsstillende lufting rundt kjølerommet for å redusere risikoen for oppfukning av omkringliggende konstruksjoner ved lekkasje eller fuktvandring.

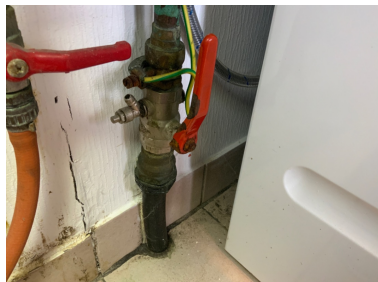
Dersom tiltak ikke gjennomføres, øker risikoen for lekkasjer, følgeskader og uforutsette driftsavbrudd.

Stoppekran i vaserom

Tidspunktet for utskifting av vannledninger nærmer seg, og det anbefales å planlegge rørutskifting i forbindelse med eventuell fremtidig oppgradering av våtrom.

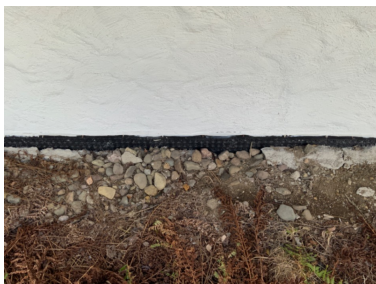
Det er ikke montert tettelst på toppen av knotteplasten langs yttermuren. Manglende avslutning øverst gjør at overflatevann kan trenge inn bak knotteplasten. Dette øker risikoen for fuktinntrengning i kjellervegger, særlig ved nedbør og snøsmelting. Over tid kan dette føre til forhøyet fuktinnhold i grunnmuren og gi grobunn for skader som saltutslag, muggvekst og redusert isolasjonsevne.

Dersom dette ikke utbedres, øker risikoen for fuktinntrengning i kjellervegger, noe som over tid kan føre til forhøyet fuktinnhold i grunnmuren, saltutslag, muggvekst og redusert isolasjonsevne.

Mangler klemlist på knotteplast.

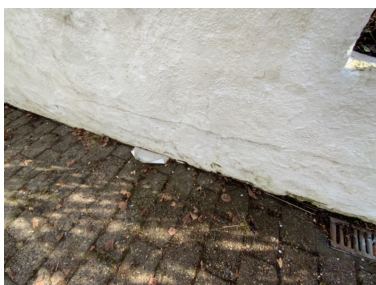
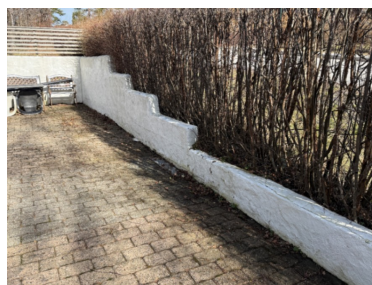
Det er påvist mindre sprekker og/eller skjevheter i muren. Støttemuren har godt synlige skjevheter, noe som kan tyde på setninger eller bevegelse i konstruksjonen og tilstøtende masser.

Skjevheter sprekker i støttemur

Støttemuren bør følges opp med jevnlig kontroll for å overvåke utviklingen av skjevheter og sprekker.

Dersom tilstanden forverres, bør det vurderes tiltak for å hindre ytterligere setninger eller bevegelse, da dette kan redusere bæreevnen og medføre risiko for konstruksjonsskader.

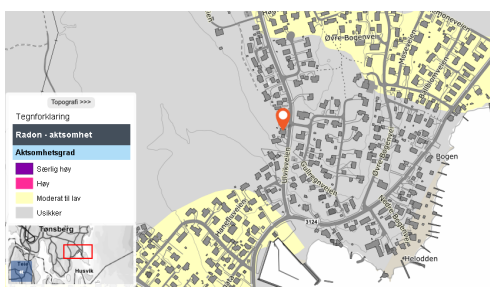
Manglende måling medfører usikkerhet om radonnivået, noe som kan innebære helseisiko ved forhøyede verdier, spesielt for eventuelle utleieenheter hvor det stilles krav til måling i henhold til forskrift om strålevern og bruk av stråling.

Opplysning fra NGU 29/03/2026 viser usikker aktsomhetsgrad

Eiendommen ligger i et område med usikker aktsomhetsgrad for radon, ifølge tilgjengelige kartdata. Det anbefales å gjennomføre radonmåling for å kartlegge radonnivået og sikre et trygt innemiljø.
