Gulliveien 38
3157 Barkåker

Barkåker - Innholdsrik, velholdt og pent påkostet enebolig med stor og fint opparbeidet, usjenert og solrik tomt

Rapport er avholdt av bygningssakkyndig Gunnar Hilmar Sverrisson den 08.10.2025.

Tilstandsrapport

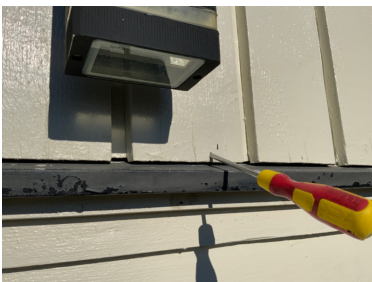
Det er påvist spredte råteskader i bordkledningen. Ytterkledningen har stedvis sprekker, og det er observert begynnende råteskader i enkelte bord. Skadene skyldes langvarig fuktpåvirkning og manglende vedlikehold. Råteskadene er observert i bordkledningen på ytterveggene, vurdert fra bakkenivå. Dette kan redusere kledningens beskyttende funksjon og medføre økt risiko for fuktinntregning i veggkonstruksjonen. Kledningen står enkelte steder tett ned mot terreng, noe som gjør den ekstra utsatt for fukt- og råteskader. Dette øker risikoen for ytterligere

Råte i kledning

Det bør også etableres tilstrekkelig avstand mellom kledning og terreng for å redusere risikoen for fremtidige fukt- og råteskader.

Dersom tiltak ikke iverksettes, kan det oppstå ytterligere skader på både kledning og underliggende konstruksjoner, med økte utbedringskostnader som følge.

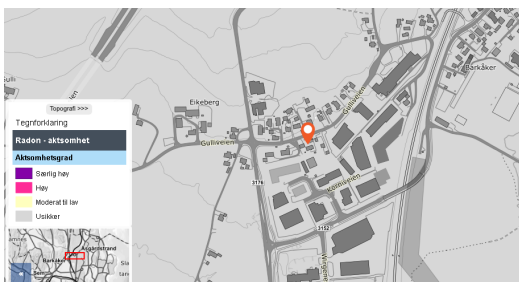
Eiendommen ligger i et område med usikker aktsomhetsgrad for radon, ifølge tilgjengelige kartdata. Det anbefales å gjennomføre radonmåling for å kartlegge radonnivået og sikre et godt innemiljø, samt for å redusere helsefisiko knyttet til forhøyede radonnivåer.

Opplysning fra NGU viser usikker aktsomhetsgrad

Dersom det er utleieenheter i boligen, må det utføres radonmåling i henhold til forskrift om strålevern og bruk av stråling.

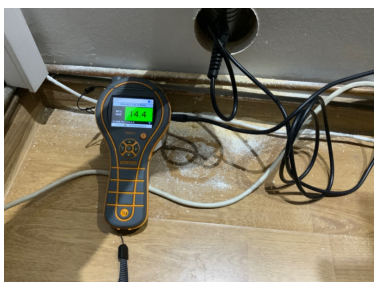
Gulvet er belagt med laminat, og veggene er foret ut og kledd med plater. Det er foretatt hulltaking i ett område (kontor nordvest), uten å påvise unormale forhold. Målt fuktinnhold i treverk inn i vegg var 14,5 %, noe som regnes som tørt treverk (grenseverdi for fukt i tre er 16 %).

Selv om det ikke ble registrert forhøyede fuktverdier ved hulltaking, er dette en lukket konstruksjon under bakkenivå, som regnes som risikokonstruksjon. Det kan derfor ikke utelukkes fuktbelastning eller skader andre steder i konstruksjonen. Konstruksjonstypen er utsatt for fuktpåvirkning både fra grunnen (kapillært opptrekk) og fra utvendige masser.

Fuktundersøkelse i vegg under bakkenivå

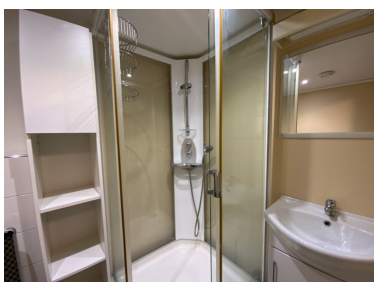
Det er ikke benyttet fuktbestandige materialer eller vanntett sjikt i alle våtsone, i henhold til gjeldende forskriftskrav. Dusjvegger eller dusjkabinett anses ikke som erstatning for bruk av fuktbestandige materialer som fliser, våtromsplater og lignende, da konstruksjonen også skal ivareta eventuelle lekkasjer fra rør, koblinger m.m. På dette grunnlaget er det satt TG 3 på bygningsdelen. På vegger strekker våtsone seg horisontalt 1 meter ut fra dusjsone i minimum 220 cm høyde, samt 50 cm over og til siden for håndvask, sisterner m.m. Kostnadsestimat: 10 000 - 50 000.

Manglende fuktsikring i våtsoner medfører økt risiko for fuktskader og skade på underliggende konstruksjoner, noe som kan føre til kostbare utbedringer på sikt.

Ikke benyttet vannfaste materialer bak kabinett

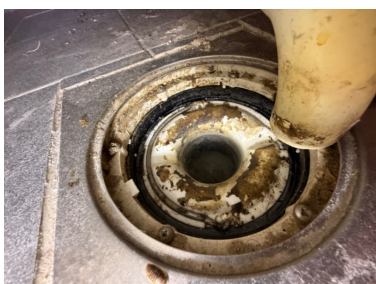
Manglende eller ukjent membran medfører økt risiko for lekkasje og fuktskader i konstruksjonen, noe som kan gi betydelige utbedringskostnader.

Sluk under kabinett

Det bør utføres nærmere undersøkelser eller innhentes dokumentasjon på utførelsen av membran og tettesjikt.

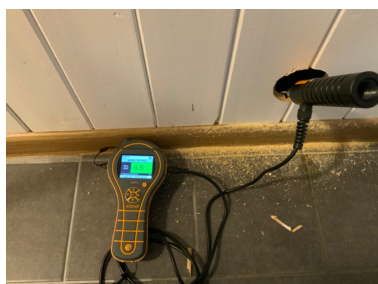
Hulltaking er foretatt i tilstøtende rom (gang) uten å påvise unormale forhold. Fuktkvotemåling i treverk (målt i vekt-%) viste 6,5 %. Treverk med fuktinnhold under 16 % regnes som tørt.

Fuktundersøkelse i vegg inn mot baderom kjeller

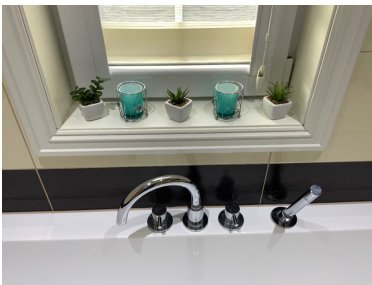
Det er vindu/dør med ikke fuktbestandige materialer i våtsonen (ved vask, dusj, badekar, osv.), løsningen eller byggematerialet er uegnet. Vinduet, som er av PVC, er plassert i våtsone (dusjsone), og trekarm/omramming kan bli utsatt for direkte vannsprut. Det foreligger ikke dokumentasjon på at membran er ført opp i vindusfals, eller at det er etablert tett avslutning rundt vinduet. Det ble ikke observert synlige fuktskader ved befarings.

Vindu i våtsone

Det bør fremskaffes dokumentasjon på at membran er ført opp i vindusfals, og at det er etablert en tett avslutning rundt vinduet.

Dersom dette ikke kan dokumenteres, anbefales det å etablere fuktsikring eller bytte til fuktbestandige materialer for å redusere risikoen for vanninntrengning og påfølgende fuktskader i konstruksjonen. Manglende tiltak kan føre til redusert levetid for vinduet og økt fare for skjulte skader i vegg og karm.

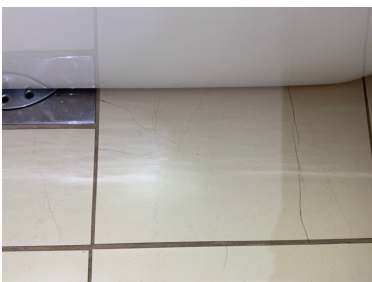
Det er påvist at høydeforskjell fra topp slukrist til gulv/synlig topp membran ved dørterskel er mindre enn 25 mm. Det er påvist sprekker i fliser. Det er sprekker i flere gulvfliser, samt enkelte sprekker i fugemassen.

Sprekker i fliser

Det bør foretas utbedring av sprukne gulvfliser og fugemasse for å hindre videre skade og redusere risiko for fuktinntrengning i konstruksjonen.

Høydeforskjellen mellom sluk og dørterskel bør økes til anbefalt nivå for å sikre tilstrekkelig lekkasjesikring. Manglende høydeforskjell øker risikoen for at vann kan renne ut av våtrommet og forårsake fuktskader i tilstøtende rom.

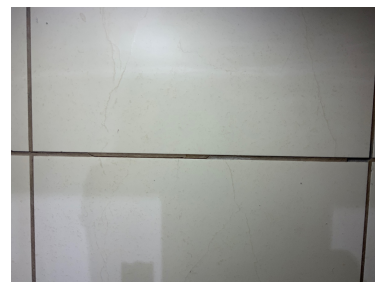
Sprekker i fugemasse

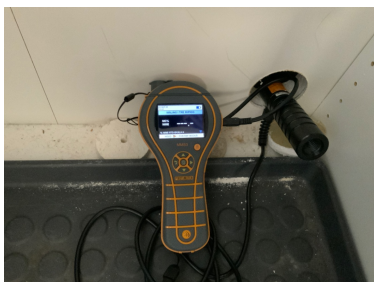
Det er foretatt hulltaking og fuktmåling i veggkonstruksjonen mot dusjone fra tilstøtende rom (vindfang). Det ble ikke registrert unormale forhold, og målingene ga ingen utslag på fuktindikatoren.

Fuktundersøkelse i vegg inn mot baderom

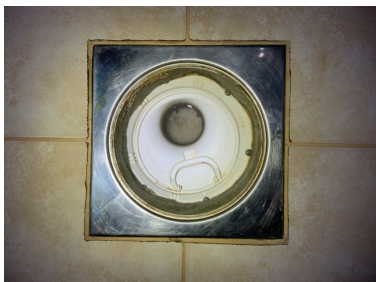
Sluk leilighet

Det bør utføres nærmere undersøkelser eller innhentes dokumentasjon på utførelsen, da manglende membran eller tettesjikt medfører risiko for lekkasje og fuktskader i konstruksjonen.

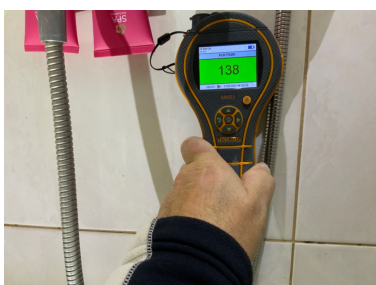
Hulltaking er ikke utført. Våtsonen vender mot hoveddel og kjøkken. Øvrige vegger er av betong. Det er gjennomført indikativt fuktøk i våtsone med måleinstrument, uten registrerte unormale utslag på befaringdagen. Undersøkelsen er gjort uten inngrep og gir kun indikasjoner, ikke sikre fuktverdier.

Overflate søk etter fukt med fuktindikator.
