Djupadalskroken 21
4046 Hafrsfjord

Lekker enebolig med flott beliggenhet nær sjøen | Pent opparbeidet tomt | fredelig og barnevennlig

Tilstandsrapport

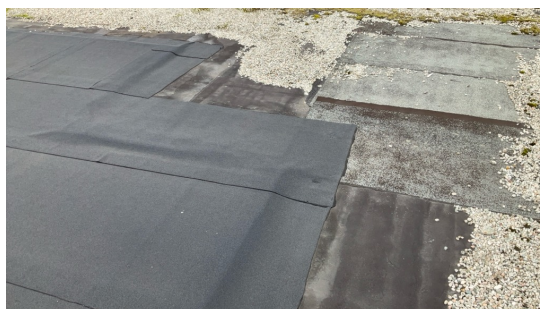
Iflg eier ble hele taket tekkes om ca 2000 men det er i ettertid tekkes om på tilleggsdeler eller lappet inn, papptekkingen består av flere typer/deler. Iflg eier har det nylig vært en lekkasje i tak garasje som kan ses på underside men som er utbedret, samt ifm sluk.

Papptekking, her fra hoveddel og tilbygg stue.

Det anbefales at taket tekkes om i sin helhet da tekkingen består av flere typer/deler samt det nylig har vært lekkasje fra deler av garasjetak/sluk.

Kostnadsestimat: 100 000 - 300 000

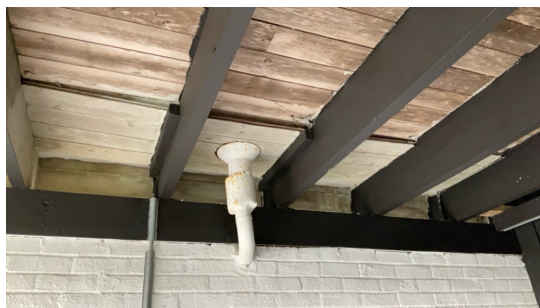
Det har nylig vært lekkasje fra området omkring sluk sett i garasje.

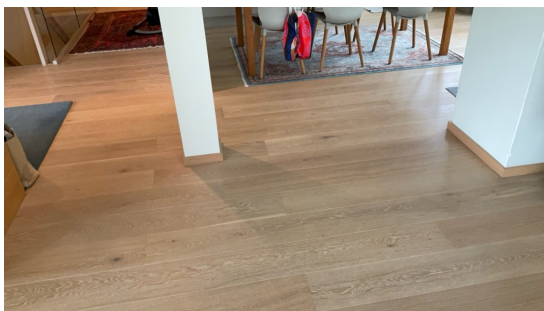
Normalt vil parkett "flyte" hvis det er skjevheter i undergulv eller det er for liten åpninger mot vegger/fast punkt. Avvik kan variere med sesong.

Del i stue/kjøkken hvor parkett "flyter"

Kostnadsestimat: Ingen umiddelbar kostnad

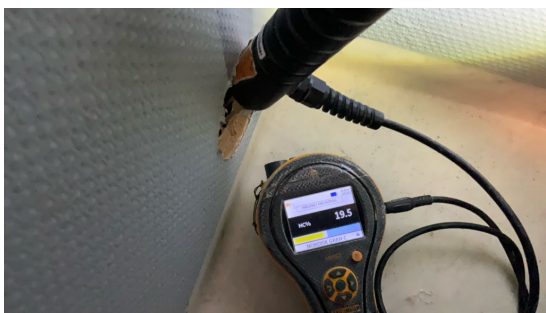
- Det påviste fuktnivå gir grunn til å overvåke konstruksjonen jevnlig for å se utvikling over tid, og eventuelt foreta tiltak for å unngå fuktskader.

Fuktsøkt i påforet yttervegg i tre i risikosone/gult.

Kostnadsestimat: Ingen umiddelbar kostnad

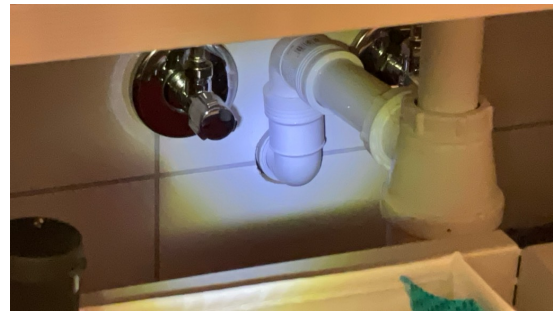
Ikke fuktettet rørgjennomføring i vegg under vask.

Montere tilpasset mansjett/tetting rundt rørgjennomføringen i vegg, avklare løsning på synliggjøring av evt lekkasjevann fra toalettsternen.

Kostnadsestimat: Under 10 000

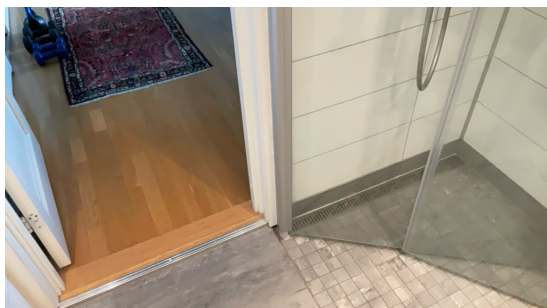
Uegnede materialer bør fuktbeskyttes. Dersom det ikke gjøres tiltak, kan dette medføre oppfukning, oppsvelling og forringelse av materialer.

Dør plassert i dusjen fuktsone.

Kostnadsestimat: Ingen umiddelbar kostnad

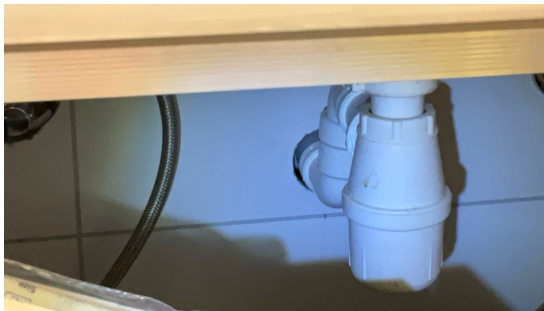
Ikke fuktettet rørgjennomføring i vegg under vask.

Kostnadsestimat: Under 10 000

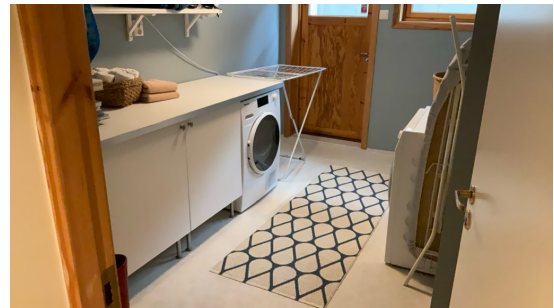
Vaskerom.

Våtrommet bør totalrenoveres. Alle forhold med tettesjikt, våtsone, sluk m.m. må dokumenteres. Manglende oppgradering av våtrommet medfører høy risiko for at konstruksjonene ikke vil tåle vanlig bruk av vann eller lekkasjer. Dette kan føre til fuktskader på tilstøtende konstruksjoner.

Kostnadsestimat: 50 000 - 100 000

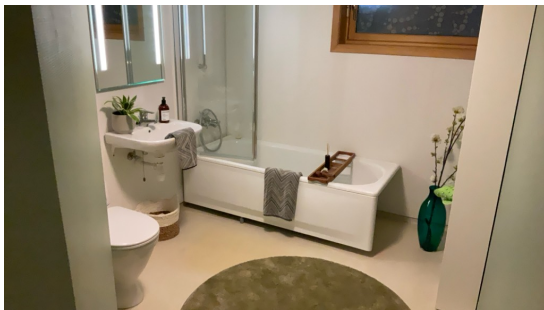
Bad i kjeller.

Våtrommet bør totalrenoveres. Alle forhold med tettesjikt, våtsone, sluk m.m. må dokumenteres. Manglende oppgradering av våtrommet medfører høy risiko for at konstruksjonene ikke vil tåle vanlig bruk av vann eller lekkasjer. Dette kan føre til fuktskader på tilstøtende konstruksjoner.

Kostnadsestimat: 100 000 - 300 000
