Løkkeveien 3B
4580 Lyngdal

Halvpart av tomannsbolig med sentral beliggenhet i Hamran - Fin uteplass - Solrik uteplass - Garasje

Befaringsdato: 23.03.2026

Rapportdato: 09.04.2026

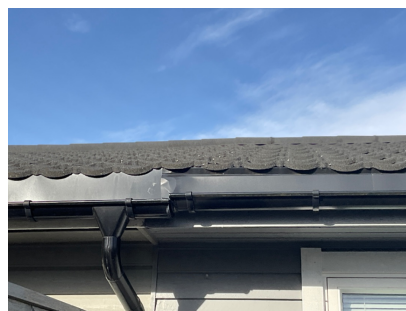
Ujevnhetene øker risikoen for vanninntrengning og påfølgende fuktskader reduseres.

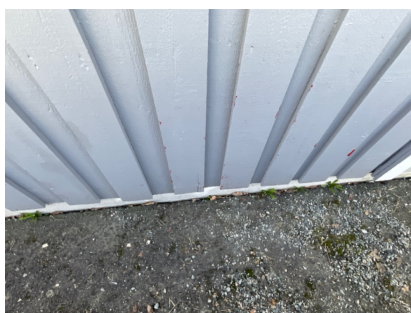
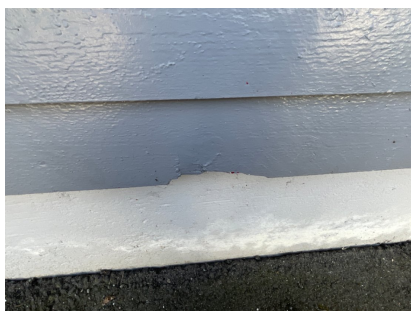
! TG 2 Nedløp og beslag

Det bør etableres tilstrekkelig lufting i nedre kant av kledningen for å sikre god drenering og redusere risiko for fuktskader i veggkonstruksjonen.

Værslitt og oppsprukket trevirke bør utbedres eller skiftes ut for å forhindre ytterligere forringelse og redusere risiko for råte og fuktskader i underliggende konstruksjoner.

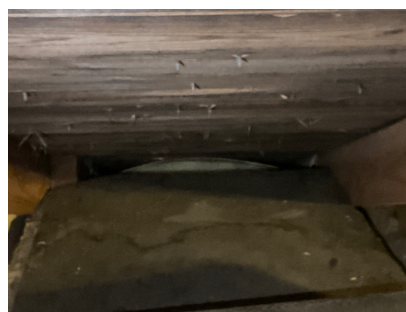
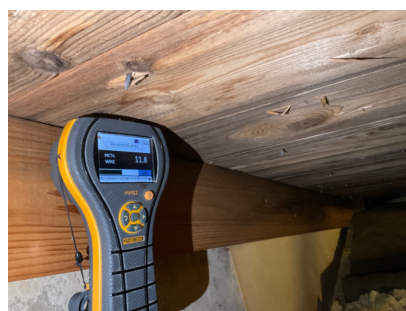
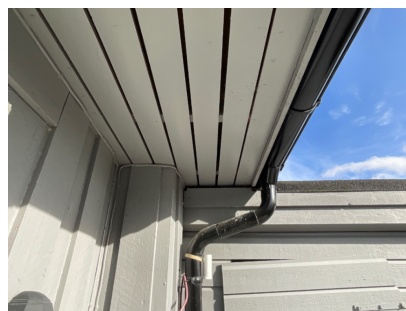
TG 2 Takkonstruksjon/Loft

Begrenset ventilering kan føre til kondens og fuktskader, noe som over tid kan svekke konstruksjonen og gi økt risiko for råte og mugg.

Det bør monteres fluenetting i gesimsene for å hindre inntrenging av insekter og smådyr.

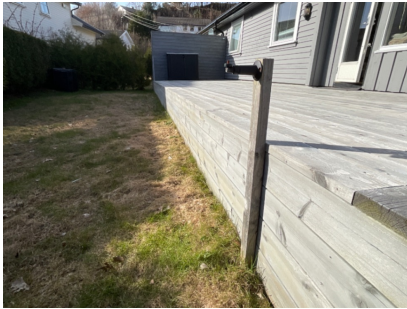
! TG 2 Balkonger, terrasser og rom under balkonger

- Lokal utbedring må utføres.

Det bør vurderes utbedring av skjevhetene i konstruksjonen for å hindre ytterligere deformasjon og redusere risiko for skader på terrasse og rekkverk. Skjevheter kan over tid føre til svekket bæreevne og økt vedlikeholdsbehov.

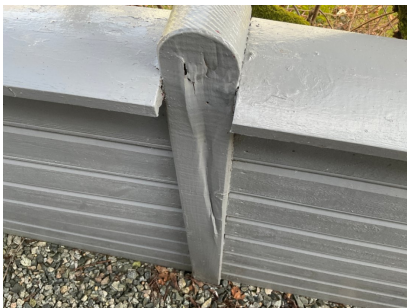
! TG 3 Felles gjerde mot naboen

Det bør gjennomføres utskifting eller reparasjon av stolper og bord med råteskader for å hindre videre forringelse av gjerdet og redusere risikoen for at gjerdet mister sin funksjon eller blir en sikkerhetsrisiko.

Kostnadsestimat: Under 20 000

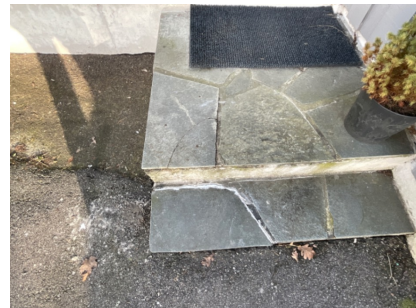
! TG 2 Utvendige trapper

Knekt skiferhelle bør skiftes ut eller repareres for å unngå snublefare og videre forringelse av trappen. Skaden kan medføre økt risiko for personskafe og ytterligere skade på konstruksjonen dersom tiltak ikke iverksettes.

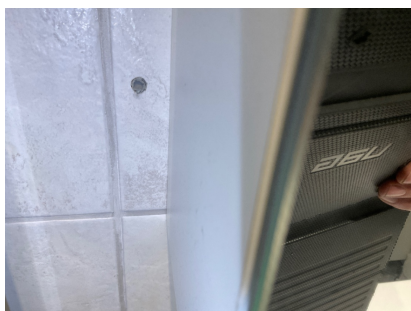
! TG 2 Overflater

Dersom dette ikke utbedres, øker risikoen for fuktskader og påfølgende skader på bygningsdelen.

Hullene i veggene bør tettes forskriftsmessig for å hindre at fukt trenger inn i konstruksjonen.

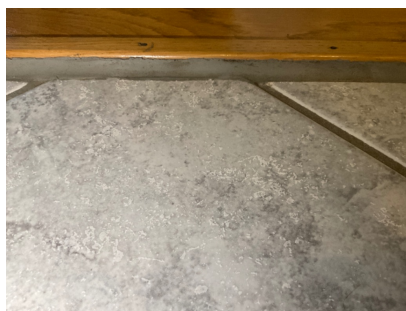
TG 2 Overflater Gulv

- Til tross for avviket i fall/høydeforskjell til sluk, vil gulvet fortsatt kunne lede vann mot sluket, men med redusert effektivitet. Dette kan potensielt øke risikoen for vannansamling i enkelte områder av badet.

Det anbefales å etablere en membranoppkant i forbindelse med døren som ligger minst 25 mm over slukristen, for å redusere risikoen for vannlekkasje til tilstøtende rom ved eventuell oversvømmelse. Manglende høydeforskjell kan føre til at vann renner ut av våtrommet og forårsaker fuktskader i omkringliggende konstruksjoner.

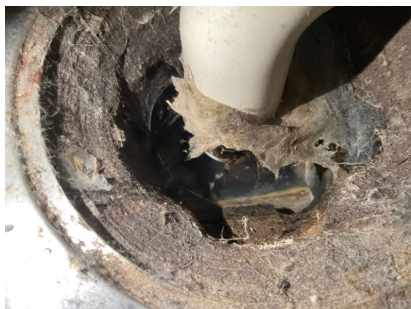
TG 2 Sluk, membran og tettesjikt

Konsekvensen av manglende eller utilstrekkelig membran er økt risiko for vannlekkasjer til underliggende konstruksjoner, som kan føre til fukt- og råteskader.

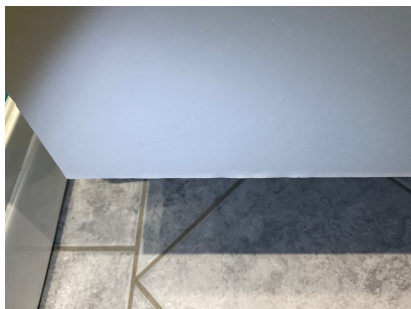
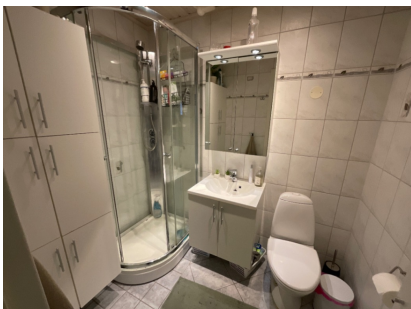
TG 2 Sanitærutstyr og innredning

Fuktskadet materiale bør utbedres eller skiftes ut for å hindre videre skadeutvikling og redusere risikoen for mugg- og råteskader. Dette vil også bidra til å opprettholde funksjon og levetid på innredningen.

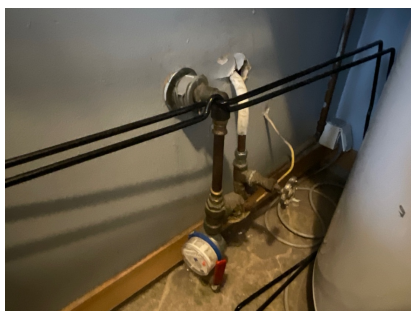
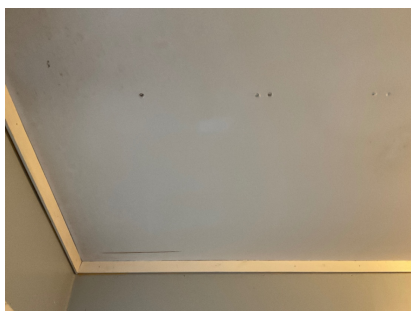
Det er utettheter rundt vannrørene på siden av varmtvannstanken, noe som kan medføre fare for fuktskader. Utbedring anbefales for å hindre videre skadeutvikling.

Det bør tettes rundt vannrørene ved siden av varmtvannstanken for å hindre fuktinntrengning og påfølgende fuktskader i konstruksjonen. Manglende utbedring kan føre til økt risiko for råte, mugg og skader på bygningsdeler.

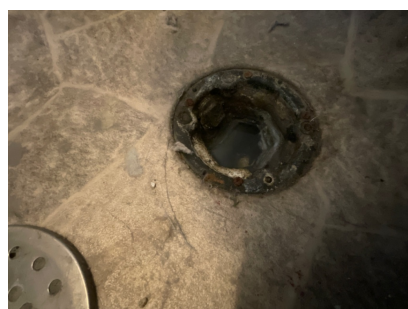
Konsekvensen av å ikke utbedre eldre membran og sluk er økt risiko for lekkasjer, som kan føre til fukt- og råteskader i tilstøtende konstruksjoner.

Membran og sluk bør overvåkes jevnlig, og det må påregnes at utskifting kan bli nødvendig for å opprettholde tilstrekkelig tetthet.

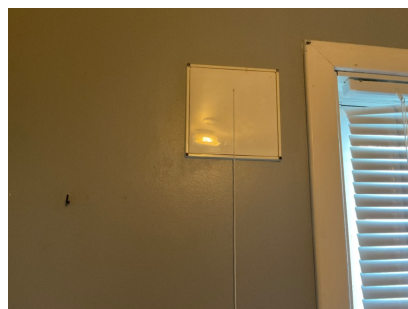
Manglende tilluft kan føre til dårlig ventilasjon, økt fuktbelastning og risiko for fuktskader og muggdannelse.

Det bør etableres tilfredsstillende tilluft til våtrommet, for eksempel ved å montere luftespalte eller ventil ved dør.

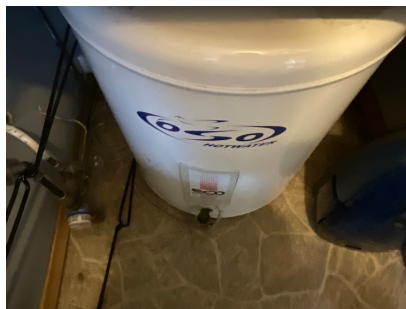
- Det er ikke behov for utbedringstiltak siden tanken fungerer i dag, men ut ifra alder kan skader plutselig oppstå på eldre tanker.

Varmtvannsberederen bør vurderes skiftet grunnet alder, da risikoen for lekkasje og påfølgende vannskader øker betydelig etter 20 år. Skader kan oppstå plutselig uten forvarsel.

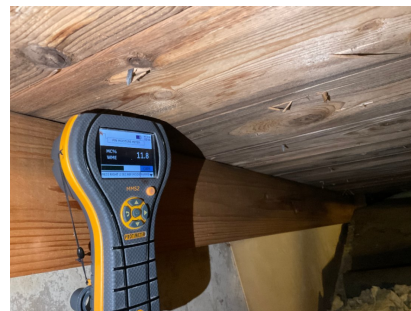
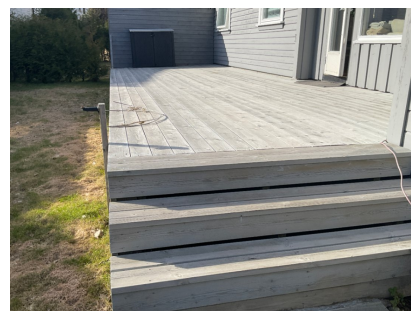
Det er tegn på avvik i branncelleinnndeling ut ifra dagens byggt tekniske forskrift.

Det bør monteres gipsplater i henhold til gjeldende krav for branncelleinndeling for å sikre tilstrekkelig brannsikring. Manglende brannskille øker risikoen for spredning av brann, noe som kan medføre fare for liv, helse og materielle verdier.

Det bør monteres rekkverk på terrassen, da denne ligger mer enn 50 cm over bakken. Manglende rekkverk utgjør en sikkerhetsrisiko for fallskader.
