Velkommen til  
Soleievegen 7B  
4351 Kleppe

# Innholdsrik, vertikaldelt bolig - Stor tomt

## Tilstandsrapport

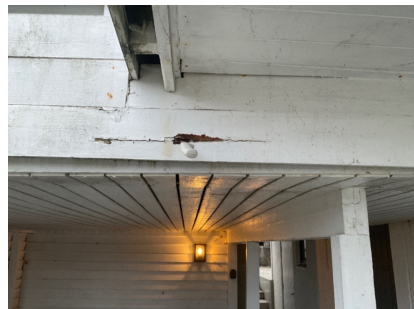
Spredt råte

Horisontalt liggende lekt bør byttes og kledningen bør avsluttes med tilstrekkelig avstand til terreng for å sikre god lufting og redusere risikoen for fuktskader og råteutvikling.

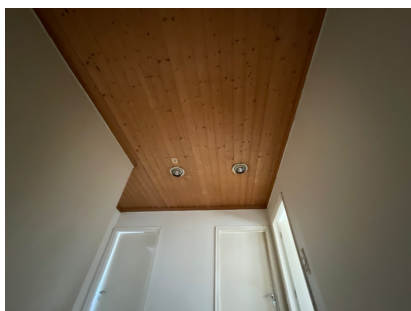
Manglende adkomst til hulrom over himling i 2 etasje

Det må etableres adkomst til hulrommet over himlingen i 2. etasje, slik at nærmere undersøkelser kan gjennomføres.

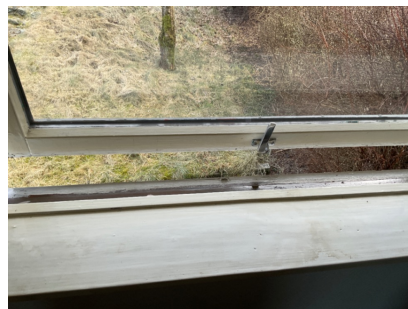
Dårlig pakking

Dersom vinduene er tunge å åpne, bør beslag og mekanismer kontrolleres og eventuelt utbedres for å sikre forsvarlig bruk.

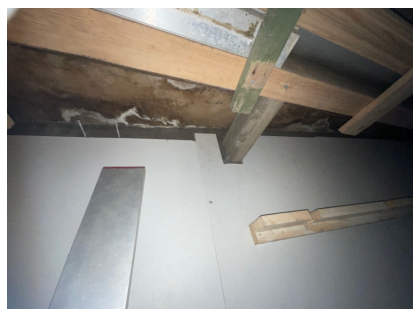
Det er fuktskader i sponplater under takterrasse

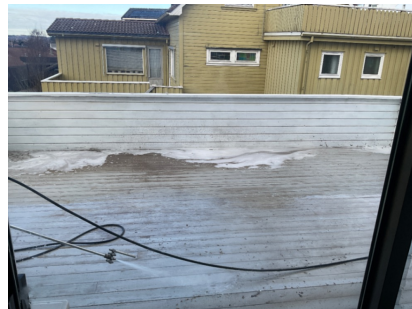
Terrassebord ligger tett, noe som hindrer vann i å renne av.

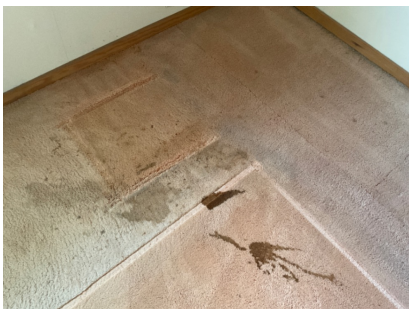
Søl på teppe.

Innvendige overflater bør oppgraderes eller utbedres for å lukke avviket. Dersom tiltak ikke gjennomføres, kan videre slitasje og skader forringe både estetikk og funksjon, samt redusere boligens verdi.

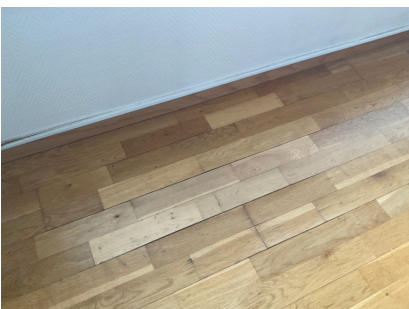
Vannskade parkett stue

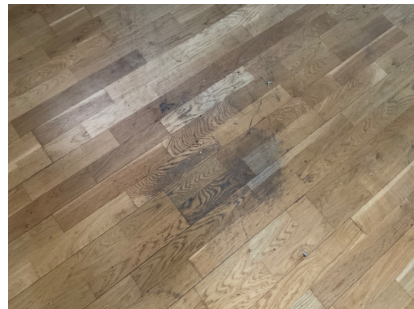
Skade på gulv i stue

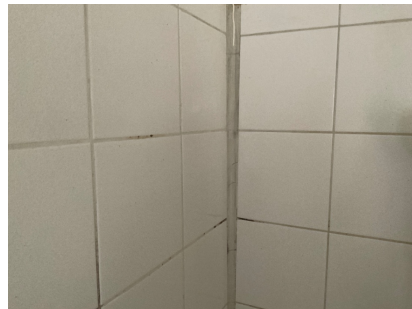
Det er benyttet flisefug av ikke elastisk masse i hjørner og andre overganger.

Svertesopp i fuger bør fjernes, og årsaken til fuktproblematikken må kartlegges og utbedres for å forhindre videre vekst av sopp og mulig skade på underliggende konstruksjoner.

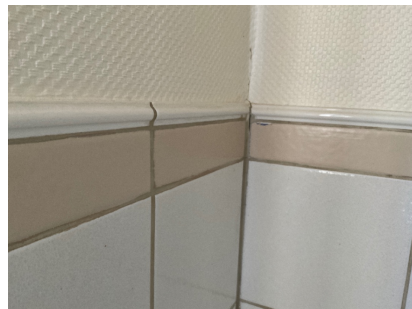
Sprekker i fuger i hjørner.

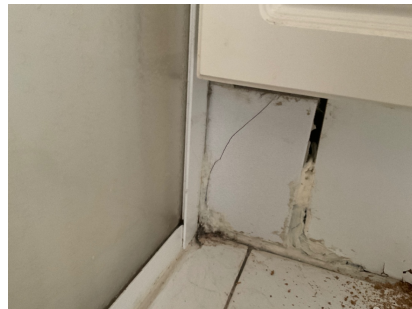
Sprukket flis, har blitt utbedret med fugemasse på et tidspunkt.

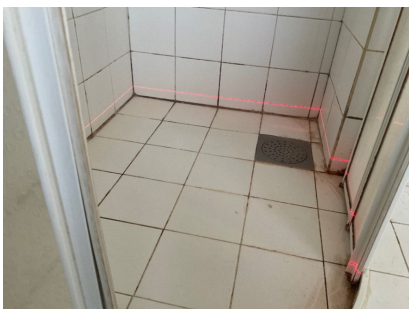
Det er registrert avvik på fall i dusjsonen og på gulvet ellers. En skinne danner en sperre mot sluk i dusjsonen, noe som hindrer vann utenfor dusjsonen i å nå sluket. Det er registrert et lite motfall i dusjsonen, hvor slukristen er det høyeste punktet. Utenfor dusjsonen er det registrert fall mot dør, og det er oppbrett under terskelen, men denne er mindre enn 25mm. Dette medfører at det kan oppstå synlig vann som ikke når sluk ved eventuelle lekkasjer utenfor dusjsonen. Det er også registrert knirk i gulvet.

Slukrist høyeste punkt. Vann ansamling vil forekomme ved dør 5mm motfall

Konsekvensen av manglende utbedring er økt risiko for vannansamling på gulvet, som kan føre til fuktskader, redusert levetid på materialer og konstruksjon, samt uønsket vannlekkasje til tilstøtende rom.

**Kostnadsestimat: 100 000 - 200 000**

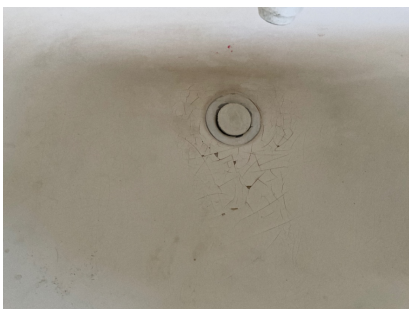
Krakkelering i vaske, deler av belegg\ynt å løsne.

Skadet innredning og servant bør utbedres eller skiftes ut for å hindre videre forringelse og redusere risikoen for fuktskader i konstruksjonen. Det bør også undersøkes om det foreligger utettheter som kan føre til vanninntrengning under innredningen, da dette kan medføre ytterligere skader på bygget.

Kostnadsestimat: 20 000 - 100 000

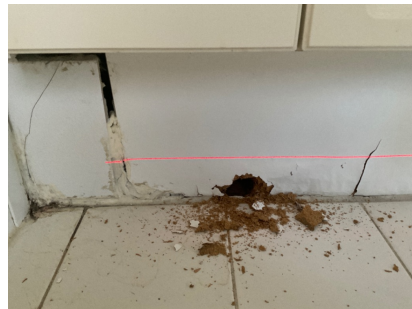
Sokkelen til innredningen har over tid trukket fukt, noe som har ført til at sponplaten har begynt å gå i oppløsning. Skadeområdet er plassert nær dusjsonen, og det er derfor en risiko for at det kan være utettheter som gjør at vann renner inn under innredningen.

Sokkelen til innredningen har trekt fukt, sponplate har begynt å gå i oppløsning.

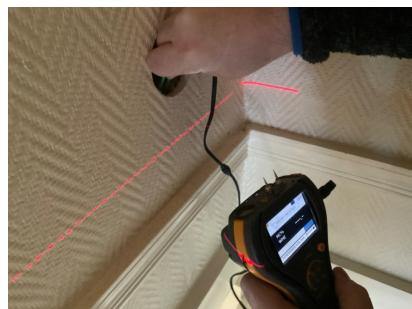
Hulltaking er foretatt uten å påvise unormale forhold. Hulltaking er foretatt ved/i Vegg bak blandebeholder. Fuktkvotemåling (vekt%) i konstruksjonen ble målt til 0.

Hulltaking utført i vegg bak våtsonen, målingen viser ingen tegn til fukt i konstruksjonen. Det er ukjent når våtrom sist var i bruk.

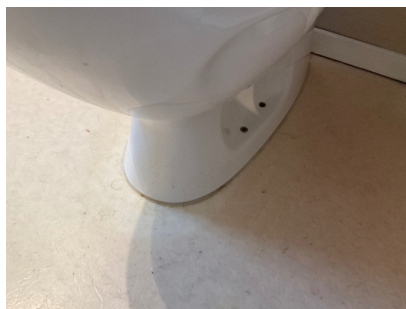
Toalettet er skrudd igjennom belegget, brukt gulvlister på vegg.

Det bør etableres tilfredsstillende fall mot sluk for å sikre at alt vann ledes effektivt bort, og for å redusere risikoen for at vann blir liggende på gulvet og forårsaker fuktskader.

Avslutningen av belegget under toalettet bør undersøkes nærmere, og eventuelle utettheter må utbedres for å hindre vanninntrengning og påfølgende skade på gulvkonstruksjonen. Manglende eller feil utførelse her kan medføre økt risiko for fuktskader og råte.

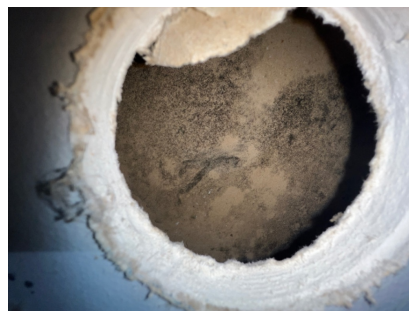
Det er registrert svartesopp inne i vegg bak blandedbatteri. Dette kan tyde på et fukt problem i område rundt blandedbatteri.

Det bør gjennomføres ytterligere undersøkelser og utbedringer for å avdekke omfanget av fukt- og soppangrep i konstruksjonen, spesielt bak blandedbatteriet til badekar.

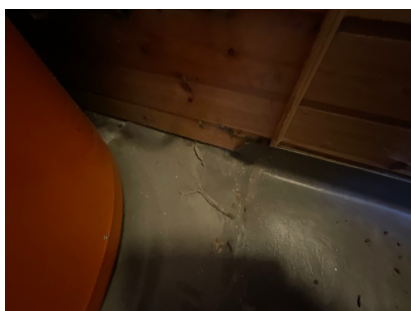
Belegg er ikke avsluttet med oppbrett langs hele rommet.

Det bør etableres oppkant på minimum 25 mm langs hele veggen for å sikre tilstrekkelig tettesjikt.  
Manglende oppkant øker risikoen for fuktskader i tilstøtende konstruksjoner ved eventuelle vannlekkasjer.

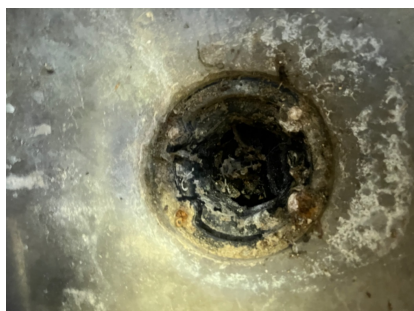
Plastsluk fra byggeår, synlig klemring, tettesjikt er et belegg.

Det bør etableres korrekt oppbrett av belegg rundt avløpsrøret for å sikre tilstrekkelig tetting og hindre fuktinntrengning i konstruksjonen.

Videre bør tilstanden til både tettesjikt og sluk følges opp jevnlig, da disse har overskredet store deler av forventet levetid. Manglende tiltak kan medføre økt risiko for lekkasjer og fuktskader i omkringliggende konstruksjoner.

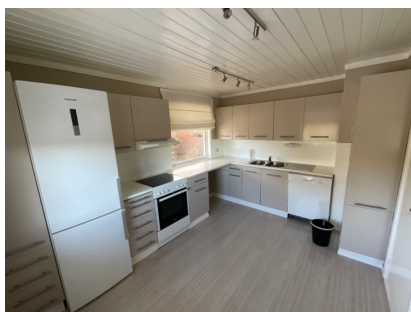
Eldre innredning med slette fronter og benkeplate i laminat.

Det bør vurderes utbedring eller utskifting av eldre og ufagmessig montert innredning for å sikre funksjonalitet og hindre videre slitasje. Skapdører og håndtak bør justeres eller monteres korrekt for å sikre fullverdig bruk og unngå skader på innredningen. Lekkasje i kranen bør utbedres, for eksempel ved å bytte pakning, for å forhindre vannskader. Skader i benkeplaten bør repareres for å redusere risiko for fuktskader og forringelse av materialet. Gamle vannmerker i bunnplaten bør følges opp for å avdekke eventuelle skjulte fuktskader.

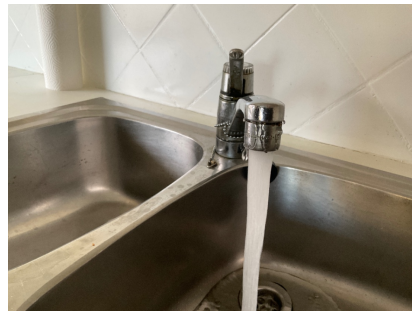
Lekkasje i enden av kran.

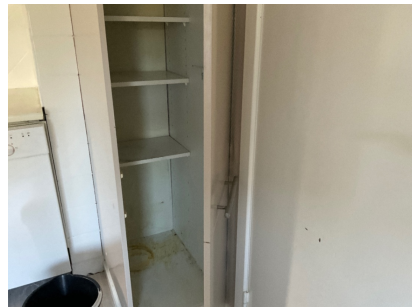
Skap montert for nær vegg, kan ikke åpne dør tilstrekkelig

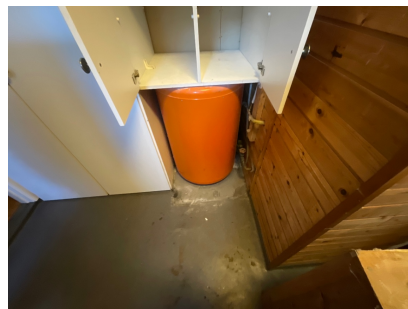
Eldre bereder plassert inne i innredningen.

Irring på kobberør bør undersøkes nærmere og utbedres for å forhindre lekkasje.

Direkte strømtilkobling bør kontrolleres og eventuelt tilpasses gjeldende forskrifter for å redusere risiko for elektriske feil.

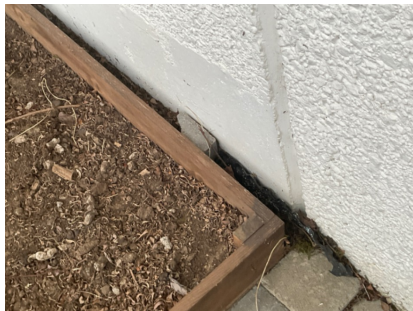
Manglende topplist. Grunnmurs plast avsluttet under terreng.

Manglende tiltak kan føre til økt fuktbelastning og skader på grunnmuren over tid.

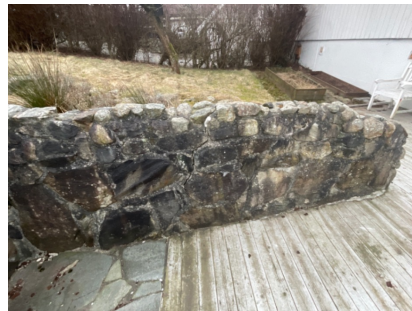
Det er registrert sprekker i en mindre støttemur i hagen på baksiden av boligen, samt i støttemuren som danner grunnlag for grunnmuren til utvendig bod.

Sprekkene vurderes å skyldes jordtrykk og underdimensjonerte murer.

Sprekker i støttemur.

Manglende utbedring kan føre til økt risiko for setningsskader og redusert stabilitet i murene.

**Kostnadsestimat: 20 000 - 100 000**

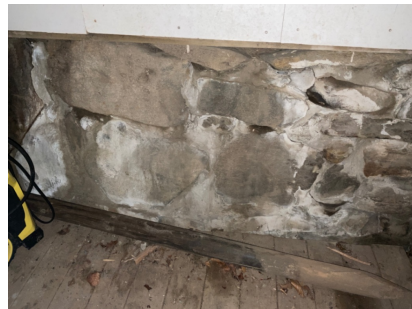
Sprekker i støttemur i utvendig bod.
