Velkommen til  
Høgåsen 12  
5136 Mjølkeråen

# Enebolig i kjede med utsikt over nærområdet og deler av Byfjorden | Garasje | Modernisering må påregnes

Høgåsen 12, 5136 MJØLKERÅEN  
Gnr 183 - Bnr 206  
4601 BERGEN

Kristoffersen Takst AS  
Skrenten 4  
5104 EIDSVÅG I ÅSANE

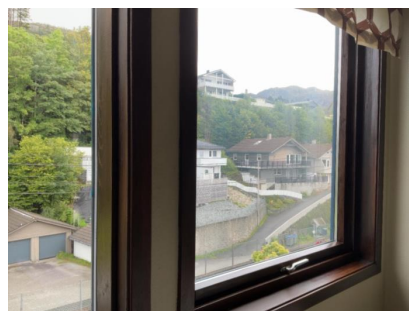
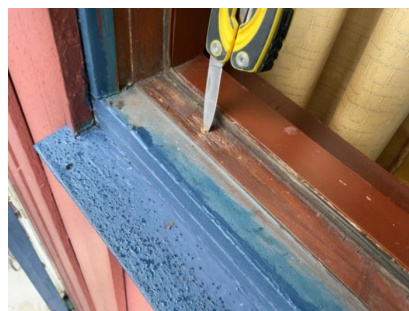
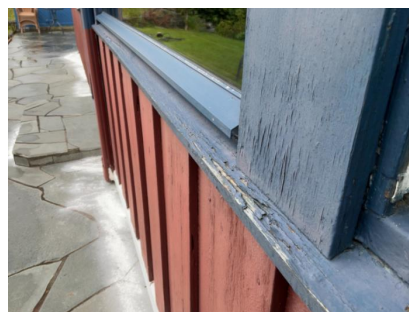
- Vinduer og takvinduer/takluker/overlys | Det er påvist 1 stk. glassrute som er punktert. Barnesikring fungerte ikke for flere vinduer. Karmene i vinduer er slitte og det er sprekker i trevirket. Vinduer har usikker fremtidig funksjon: isolerglassruter eldre enn 35 år.

- Slitte karmen og sprekker kan føre til redusert tetthet, fuktinntrenging og videre nedbrytning av treverket.

- Det anbefales å vedlikeholde, reparere eller skifte ut skadet treverk for å sikre funksjon og levetid.
- Eldre isolerglass har økt risiko for punktering og redusert isolasjonsevne, med fare for varmetap og kondensproblemer.
- Det anbefales å planlegge utskifting av vinduene for å sikre tilfredsstillende funksjon og energieffektivitet.

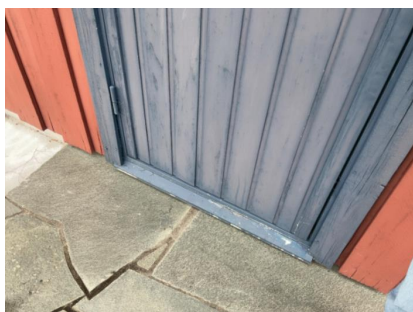
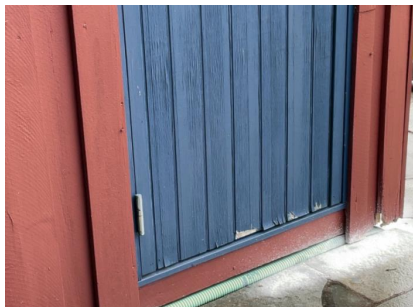
- Ytterdører | Det er påvist avvik rundt innsettsingsdetaljer. Det er dører som er værslitte utvendig og det er sprekker i trevirket.

### ! TG 2 Ytterdører

- Værslitte karmen og sprekker kan føre til redusert tetthet, fuktinntrenging og videre nedbrytning av treverket.
- Det anbefales å vedlikeholde, reparere eller skifte ut skadet treverk for å sikre funksjon og levetid.
- Det bør utføres vedlikehold eller utskifting av dører med værslitasje og sprekker i treverket for å hindre ytterligere forringelse, redusert isolasjonsevne og økt risiko for fuktskader i konstruksjonen.

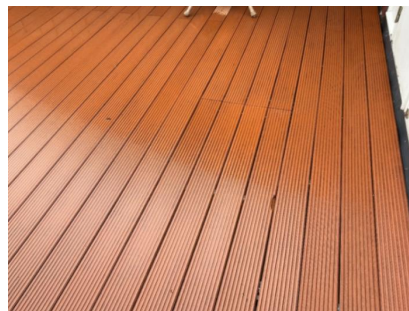
- Balkonger, verandaer, takterrasser og altaner | Det er flere tette endeskjøter, og gulvbordene er ikke lagt i henhold til bruksanvisningen. Det er registrert sår/skade på ett bord. Rekkverket på balkong eller terrasse er for lavt i forhold til dagens krav.

### TG 2 Balkonger, verandaer, takterrasser og altaner

- Det anbefales å utbedre tette endeskjøter og legge gulvbordene i henhold til produsentens anvisninger for å sikre tilstrekkelig drenering og redusere risiko for fuktskader og råte. Skadet bord bør skiftes ut for å hindre videre forringelse av konstruksjonen.
- Konsekvensen er at rekkverket ikke gir tilstrekkelig fallsikring i henhold til dagens krav, noe som medfører økt risiko for fallulykker og behov for utbedring for å oppnå tilfredsstillende sikkerhet.

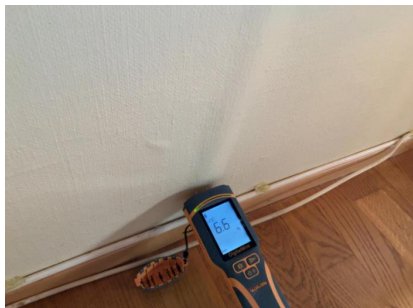
Det var bul og lim slipp på tapet under vinduet i stue. Med fukt måling var det normale verdier

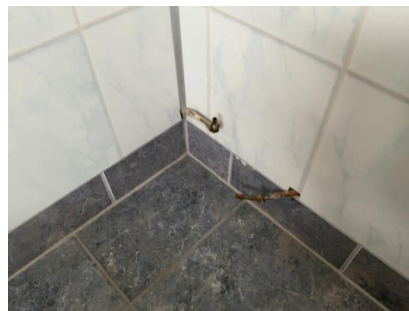
Rester oljeanlegg.

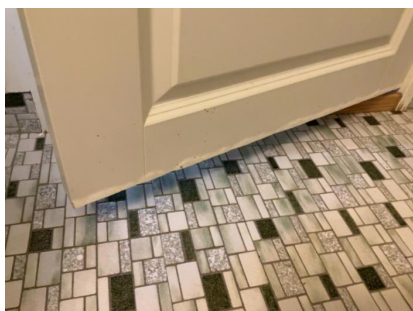
Slitasje på dør i våtrom.

- Slitasje kan føre til redusert funksjon og levetid på dørene.

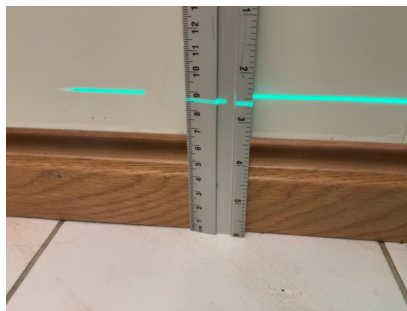
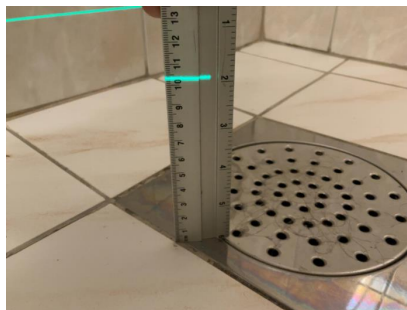
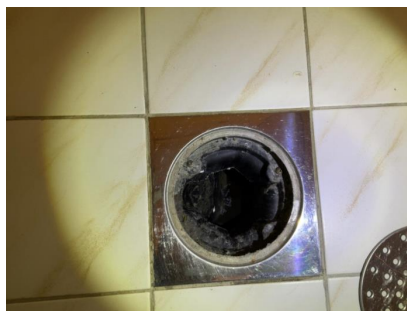
- Etasje 1 Bad 1 - Overflater gulv | Det er påvist at flisfuger i våtsonen har riss/sprekker. Det er flatt gulv mellom terskel og området med lokalt fall, og registrert motfall på ca. 3 mm mellom vegg og på motsatt side av døren og sluket på gulvet.

#### ! TG 3 Overflater gulv

- Det bør etableres tilstrekkelig fall mot sluk for å sikre tilfredsstillende avrenning og redusere risikoen for vannansamling på gulvet. Motfall og flate partier kan føre til at vann blir liggende, noe som øker faren for fuktskader og lekkasjer til underliggende konstruksjoner.

Kostnadsestimat: 20 000 - 100 000

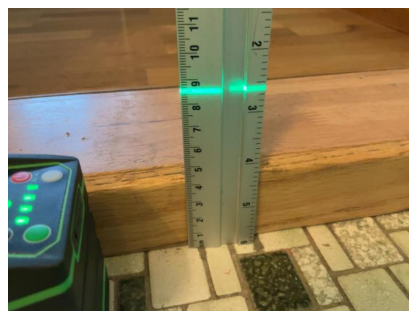
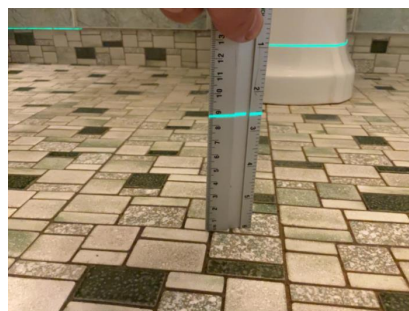
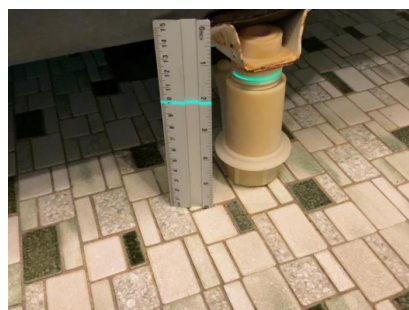
- Etasje 1 Bad 2 - Overflater gulv | Det er påvist avvik i fallforhold til sluk i forhold til krav i forskrift på befaringstidspunktet. Gulvet er tilnærmet flatt frem til lokalt fall.

#### ! TG 2 Overflater gulv

- Det anbefales å kontrollere fallforholdene og utbedre disse slik at krav til fall mot sluk oppfylles. Ved større avvik kan det være nødvendig å bygge opp gulvet på nytt i henhold til gjeldende våtromsnorm. Arbeidet bør utføres av kvalifisert fagperson.
- Det bør etableres tilstrekkelig fall mot sluk for å sikre tilfredsstillende avrenning av vann. Utilstrekkelig fall øker risikoen for at vann blir liggende på gulvet, noe som kan føre til fuktskader i konstruksjonen og redusert levetid for gulvet.
