Daniel Barths vei 39  
3612 Kongsberg

**Daniel Barths vei 39  
3612 Kongsberg**

## Tilstandsrapport

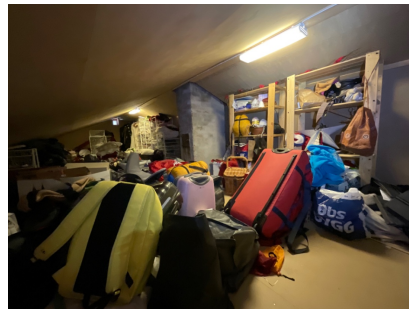
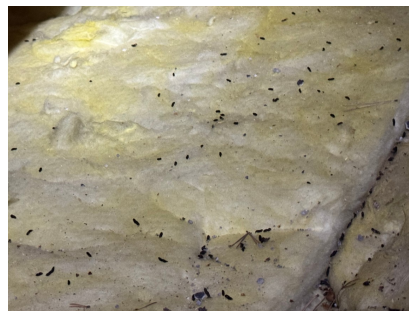
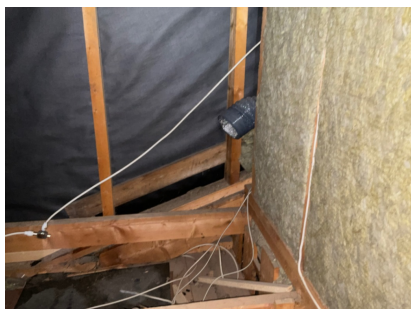
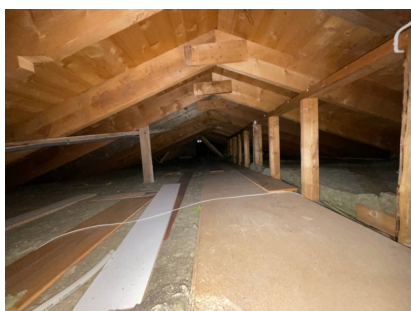
Det er begrenset/dårlig ventilering av takkonstruksjonen. Det er påvist indikasjoner på punktering av dampsperre, som medfører svekket effekt av dampsperrerefunksjonen. Det er påvist fuktskjolder i undertak/takkonstruksjon. Det ble registrert ekskrementer etter mus ved pipe på loft. Det er påvist ventilasjonskanal som kommer ut på kaldt loft.

Ekskrementer etter mus ved pipe på loftet indikerer mulig aktivitet av skadedyr. Det anbefales å kartlegge omfanget og iverksette tiltak for å hindre videre inntrenging, da skadedyr kan forårsake skade på konstruksjonen og isolasjonen.

Ventilasjonskanal som ender på kaldt loft bør kontrolleres og eventuelt omdirigeres, da dette kan tilføre fuktig luft til loftet og øke risikoen for kondens og fuktskader.

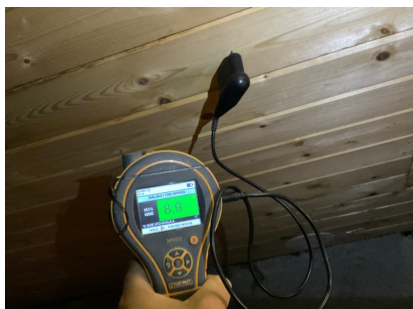
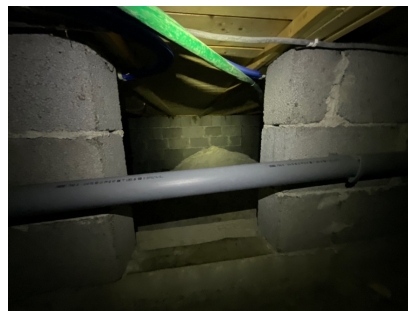
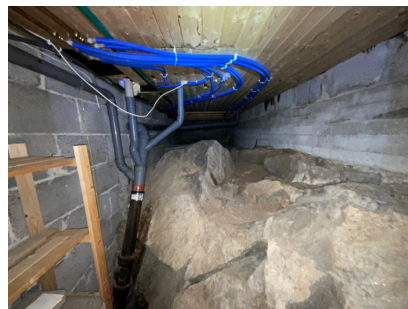
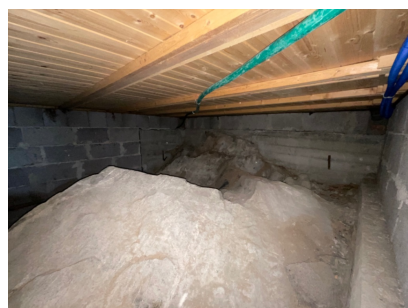
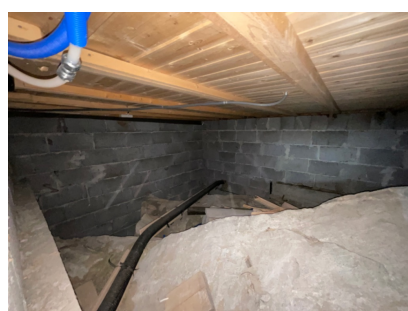
Det er for dårlig terrengfall vekk fra konstruksjonen. Det er registrert tegn på tidvis fuktinnsig i krypkjeller. Det er begrenset adkomst til deler av krypkjelleren.

Konsekvensen av manglende tiltak er økt risiko for fukt- og råteskader i bunnsvill, trebjelkelag og tilstøtende konstruksjoner.

Det anbefales å rydde bort organisk materiale, samt å dekke til grunn med plast. Det anbefales også å etablere avfuktersystem beregnet spesielt for krypkjellere.

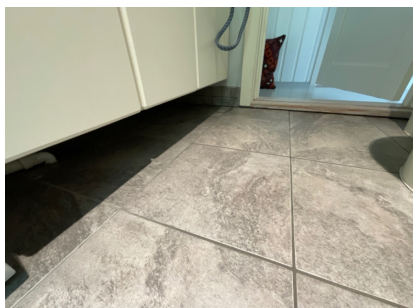
- Til tross for avviket i fall/høydeforskjell til sluk, vil gulvet fortsatt kunne lede vann mot sluket, men med redusert effektivitet. Dette kan potensielt øke risikoen for vannansamling i enkelte områder av badet.
- Selv om bom eller hull lyd ikke alltid er et umiddelbart problem, bør det overvåkes nøye før eventuell utvikling i sprekker i flisfuger e.l. oppstår. Dette må en foreta tiltak for, for å begrense utviklingen.

Fremtidig oppgradering bør påregnes.

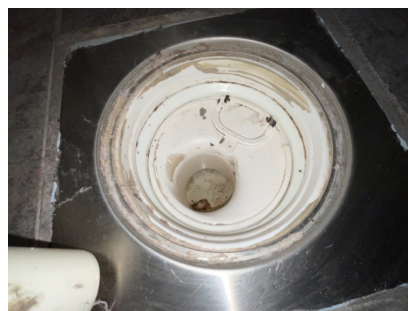
### 1.ETASJE > VASKEROM

- Sluket må sjekkes og rengjøres jevnlig.
- Når sluket har begrenset tilgang, er det vanskelig å rengjøre sluket og å inspisere den for å oppdage skader i membranen/fuger rundt sluket, som er avgjørende for å forhindre lekkasjer.
- Overvåk tilstanden jevnlig. For å få tilstandsgrad 0 eller 1 må tettesjiktet skiftes ut, men tidspunktet for når dette er nødvendig er vanskelig å si noe om.
- Det er viktig å merke seg at levetiden til en membran varierer basert på kvalitet, installasjon og bruk. Eldre membraner kan bli sprø og sprekke opp, noe som fører til at de mister sin vanntettende funksjon. Dette kan resultere i vannlekkasjer gjennom vegger og gulv og fuktskader.

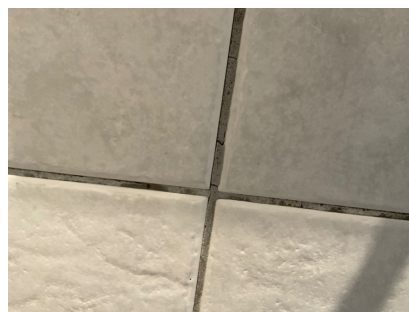
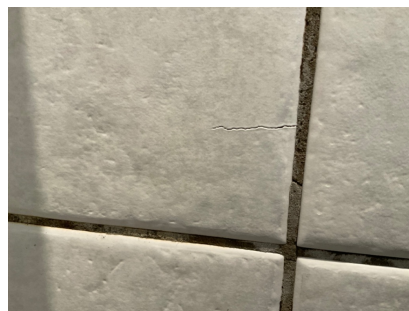
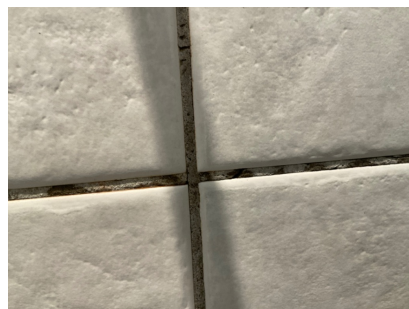
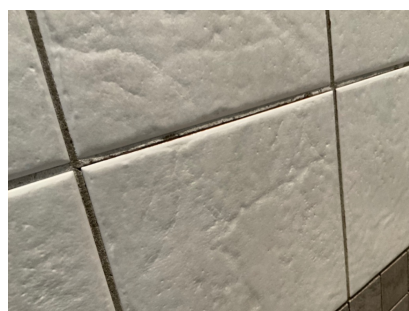
- Slike riss/sprekker kan indikere bakenforliggende fuktskader, og konstruksjonen bør observeres jevnlig for å vurdere utvikling.
- Dersom tiltaket ikke utføres er det fare for videre skadeutvikling.

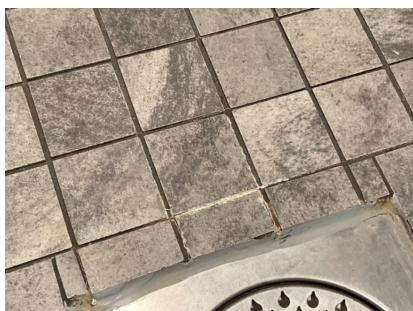
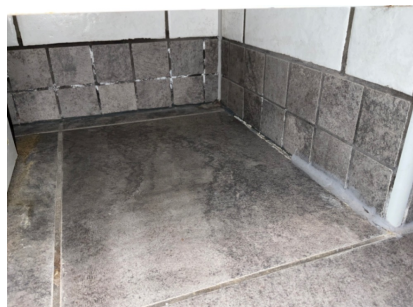
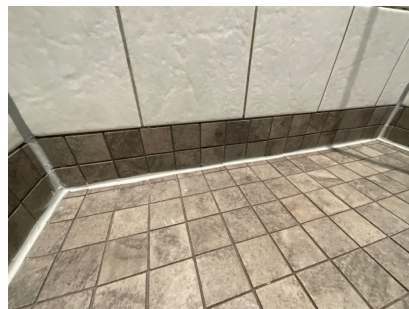
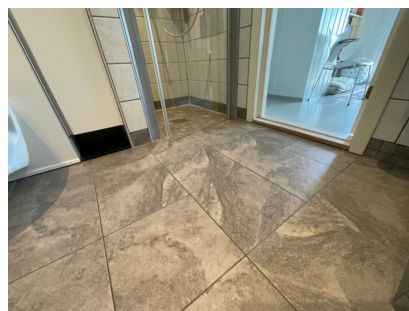
Det skal nevnes at svakt fall øker risikoen for fuktskader til omkringliggende konstruksjoner.

Fremtidig oppgradering bør påregnes. Endelige kostnader vil avgjøres av ytterligere undersøkelser, og behov for utbedringer.

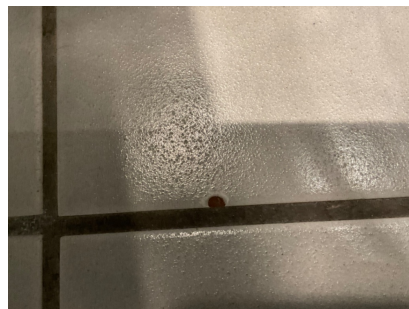
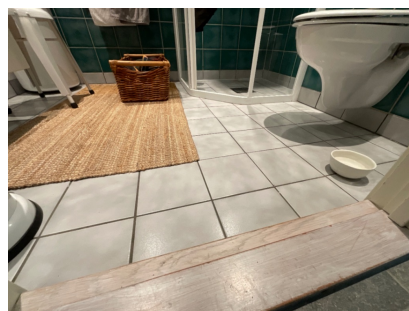
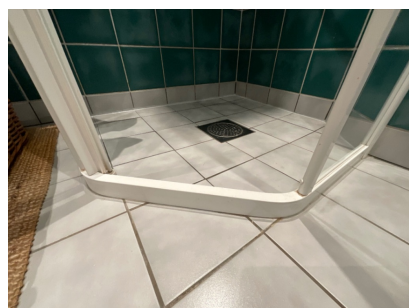
Det er mulighet for at det kan forekomme vannlekkasje på våtrommet hvor vann ikke vil gå til sluk. Det er påvist at høydeforskjell fra topp slukrist til gulv/synlig topp membran ved dørterskel er mindre enn 25 mm. Det er påvist at noen fliser har bom (hulrom under). Dusjnise har tett bunnlist ved dusjdør. Det er kun sluk i dusj. Det er registrert avskalling på flis.

Fliser med bom og avskalling bør utbedres eller skiftes for å hindre videre skade og redusert levetid på gulvet.

Endelige kostnader vil avgjøres av ytterligere undersøkelser, og behov for utbedringer.

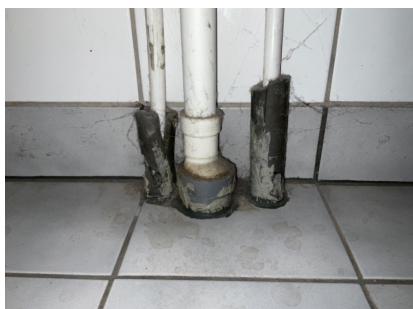
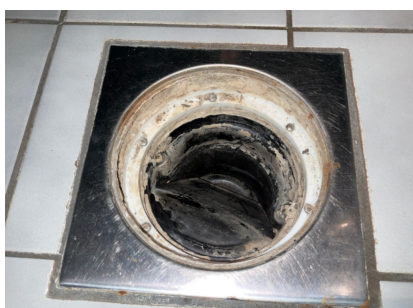
Konsekvensen av manglende dokumentasjon og alder på membran og sluk er økt risiko for lekkasjer og fuktskader i omkringliggende konstruksjoner.

Overvåk tilstanden jevnlig.

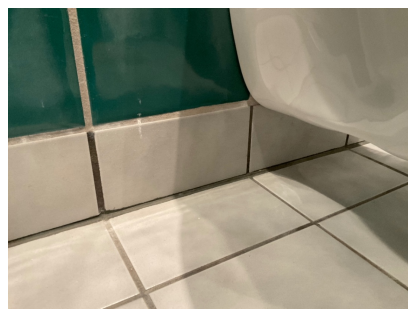
Det er ikke påvist tilfredsstillende løsning for å synliggjøre lekkasje fra innebygget systerne.

- Ved implementering av innebygget systerne var det ikke krav om lekkasjesikring, konstruksjonen bør jevnlig observeres.
- Uten dreneringsløsning/lekkasjesikring kan lekkasjer pågå over lang tid uten å bli oppdaget. Dette kan føre til omfattende fuktskader i omkringliggende byggematerialer.

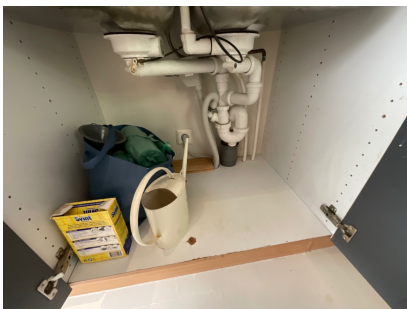
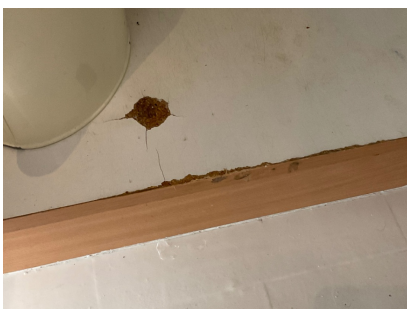
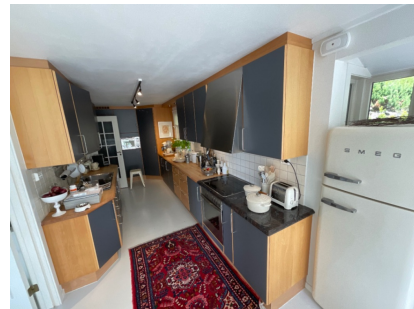
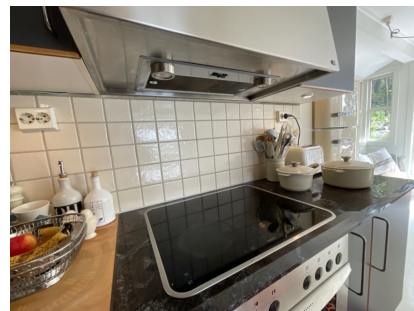
Naturlig slitasje. Det er ikke montert komfyrvakt i kjøkkenet. Det er ikke påvist tegn på at det er montert lekkasjedeteksjon ved oppvaskmaskin/oppvaskkum.

Det bør monteres lekkasjedeteksjon ved oppvaskmaskin/oppvaskkum.

Utbedring etter eget ønske om standardheving.
