# Skredsvikmoen 91 3360 Geithus

# Innholdsrik og romslig bolig med 2 boenheter og hybel - Sentral og barnevennlig beliggenhet

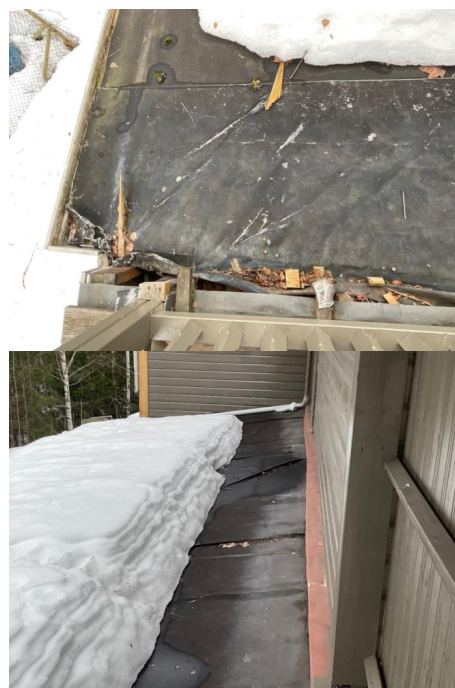
Taktekkingen er av pvc-duk og D-papp. Besiktiget fra veranda.

- Det er påvist skader eller avvik på selve taktekkingen.

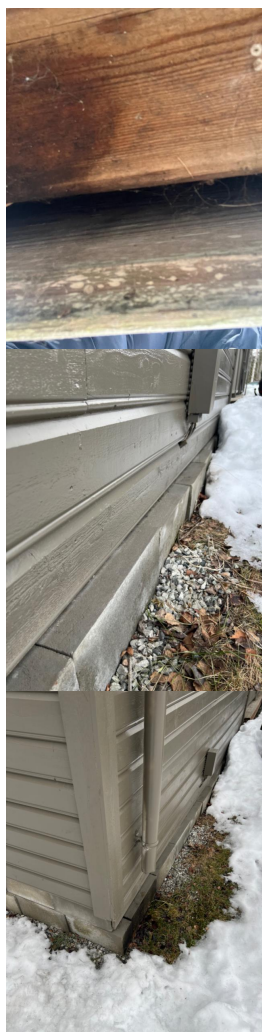
Liggende kledning type dobbelfals med perle. Utvendig kledning malt 2022.

- Det er påvist fuktskader i veggkonstruksjonen.
- Det er ingen lusing/musebånd i nedre kant av konstruksjon.
- Det er avvik:

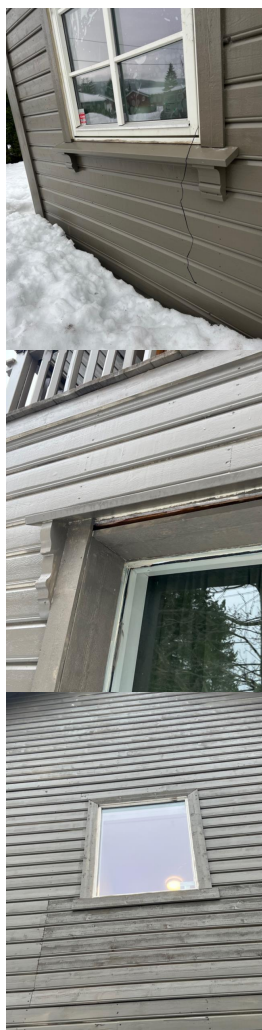
Vinduer i hovedsak fra 2004, type Trenor H-vindu med malte karmner og isolerglass. Leilighet med vinduer fra 1979.

- Det er påvist avvik rundt innsetningsdetaljer.
- Karmene i vinduer er slitte og det er sprekker i trevirket.
- Utvendige beslagsløsninger er ikke fagmessig utført.

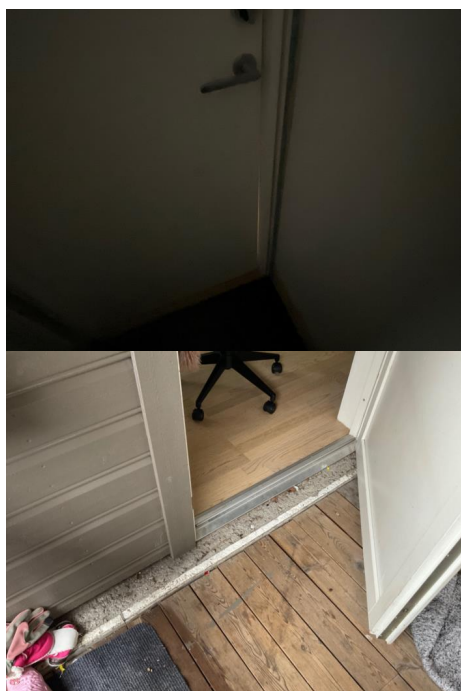
Bygningen har malt hovedytterdør og malt balkongdør i tre.

- Det er påvist utetthet/åpning mellom dørblad og dørkarm. Dvs. at kald trekk kan oppstå.

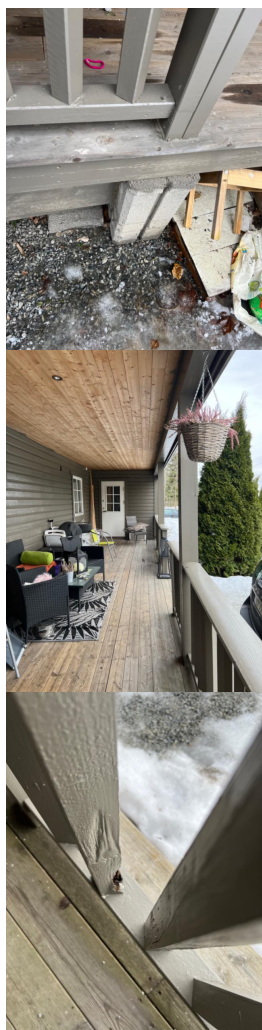
Terrasser og veranda i trekonstruksjoner med takoverbygg.  
Terasse mot vest på 30 m<sup>2</sup> og terrasse mot øst på 30 m<sup>2</sup>.

- Det er påvist fukt/råteskader i konstruksjonen.
- Balkonger/terrasse er snødekt og derfor ikke nærmere vurdert.

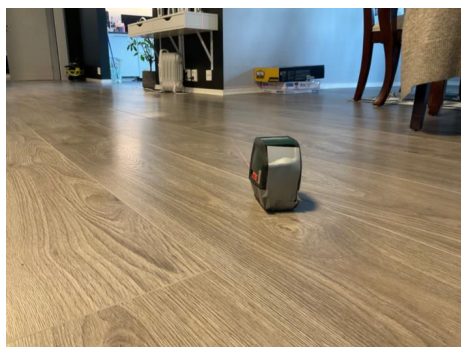
Etasjeskille av trebjelkelag mellom etasjene. Bjelkelag mellom første og andre etasje er fra 2004

- Målt høydeforskjell på over 30 mm gjennom hele rommet. Tilstandsgrad 3 gis med bakgrunn i standardens krav til godkjente måleavvik.
  - Målt høydeforskjell på over 20 mm innenfor en lengde på 2 meter. Tilstandsgrad 3 gis med bakgrunn i standardens krav til godkjente måleavvik.
- Stue er kontrollert, og det er målt høydeforskjell på 35 -40 mm. Høyeste punkt på gulv fra midten av rom ved spisestue og ut mot yttervegger og kjøkkenåpning. Noe knirk må påregnes.

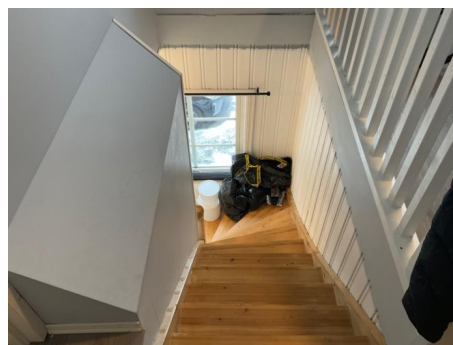
Boligen har tretrapp som er montert brukt i 2022

- Det mangler håndløper på vegg i trappeløpet.

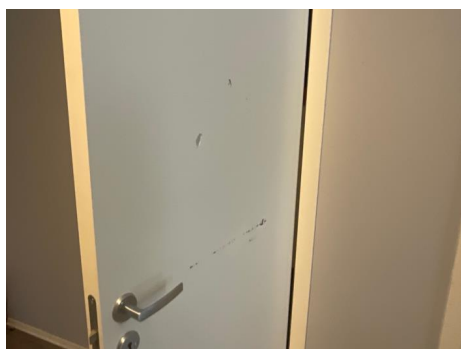
Innvendig har boligen malte fyllingsdører.

- Enkelte av innvendige dører har en del slitasje.
- Gjelder to dører inn til soverom.

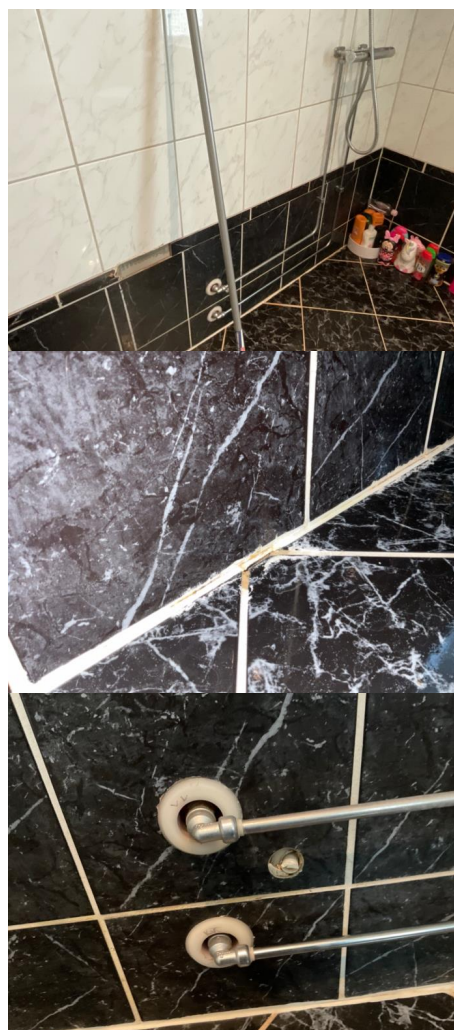
Veggene har fliser. Taket er malt.

- Det er avvik:
- Svertesopp er registrert

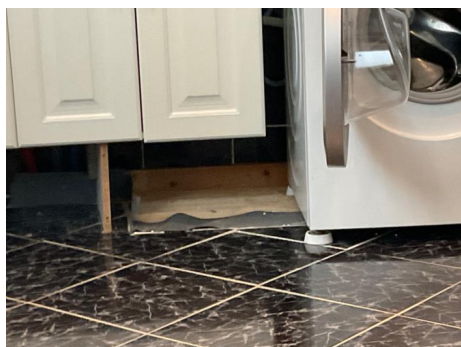
Gulvet er flislagt. Rommet har vannbåren gulvvarme. Fall mot sluk er målt til 30 mm fra terskel.

- Det er mulighet for at det kan forekomme vannlekkasje på våtrommet hvor vann ikke vil gå til sluk.

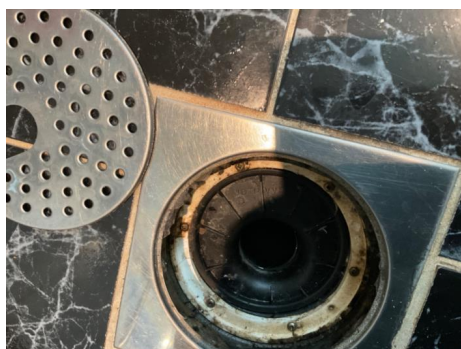
Det er plastsluk og banemembran/protanduk med ukjent utførelse

- Det er påvist tegn på utettheter på våtrommet.

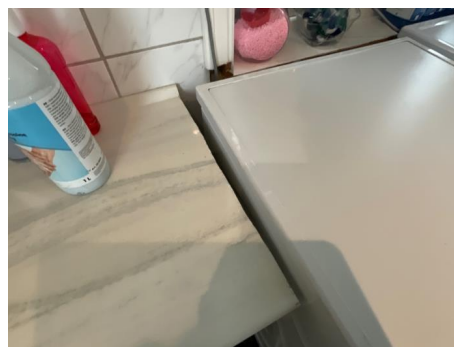
Standard innredning med marmorbenk og vask. Innfelt speil på vegg. Åpen dusjløsning og porselen toalett.

- Det er påvist skader på innredning.

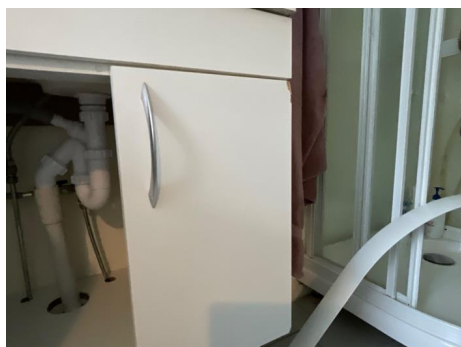
Rommet har innredning med nedfelt servant, dusjkabinett og opplegg for vaskemaskin.

- Det er påvist skader på innredning.

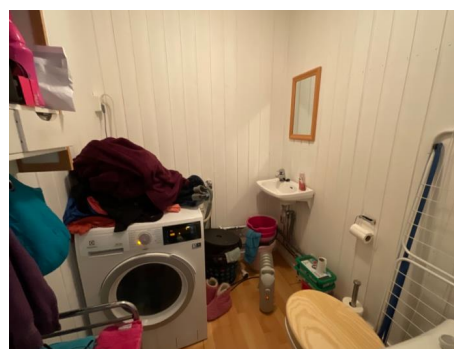
Aktuell byggeforskrift er byggeforskrifter fra før 1997. Dokumentasjon: ingen dokumentasjon. Vaskerom/toalettrom med laminat gulv, malt panel på vegger og i himling. Installert porselen toalett og servant, samt opplegg for vaskemaskin.

- Våtrommet må oppgraderes for å tåle normal bruk etter dagens krav.

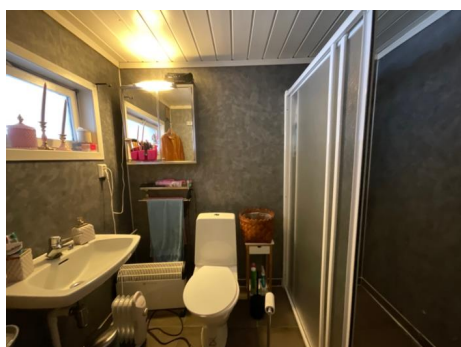
Eldre badrom: Aktuell byggeforskrift er byggeforskrifter fra før 1997. Dokumentasjon: ingen dokumentasjon. Badrom har fliser på gulv. Varmekabler fungerer ikke. Vegger med baderomsplater og himling med malt panel. Installert servant og porselen toalett. Dusjnise med skyvedører.

- Våtrommet må oppgraderes for å tåle normal bruk etter dagens krav.

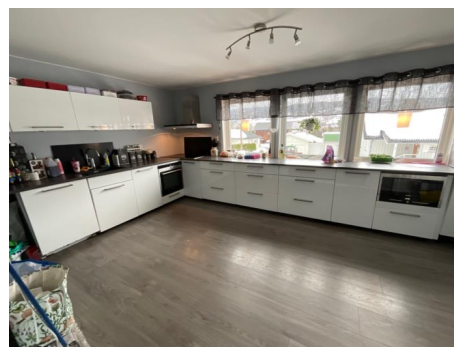
IKEA Kjøkken med høyglans fronter, laminat benkeplate, integrert oppvaskmaskin, stekeovn og induksjon koketopp. Innebygget mikro og fremlagt vannrør til evnt. Fremtidig tilkobling av isbitmaskin/kjøøl. Kjøkkenet er montert brukt i 2020, så det usikker eksakt alder på innredningen.

- Det er avvik:
- Det er påvist fuktskjolder/svelling i bunnplate i benkeskap.

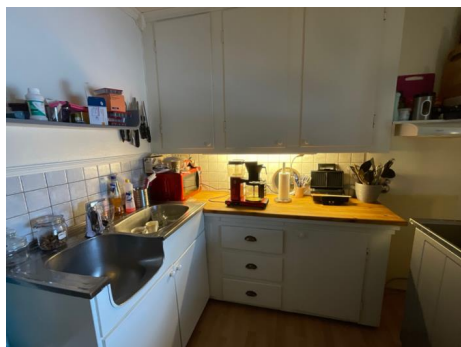
Eldre innredning med malte fronter og heltre benkeplate. Komfyr, rustfri kum og skyllekum. Fliser over benk og ventilator over komfyr.

- Kjøkkeninnredningen er av eldre dato, og den mangler bruksfunksjoner/løsninger som er forventbart på et kjøkken.

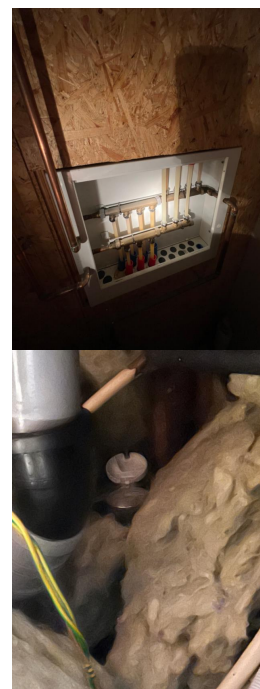
Hovedsak er vannrør fra 2004, og eldre kobberrør til leilighet.

- Mer enn halvparten av forventet brukstid er oppbrukt på innvendige vannledninger.
  - Rørkursene på rør-i-rør systemet på vannledninger er ikke merket.
- Halvparten av forventet brukstid på vannrør gjelder leilighet.

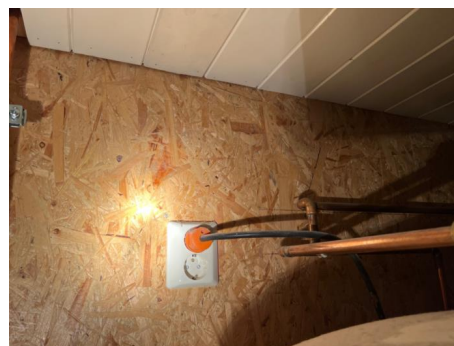
På teknisk rom er det plassert en 400 Bereder type OSO fra 2004.  
Kombinert til forbruksvann og gulvvarme. Trykktank og Grunfoss regulator.

- Det er ikke påvist tilfredsstillende el-tilkobling av varmtvannstank iht. gjeldende forskrift.

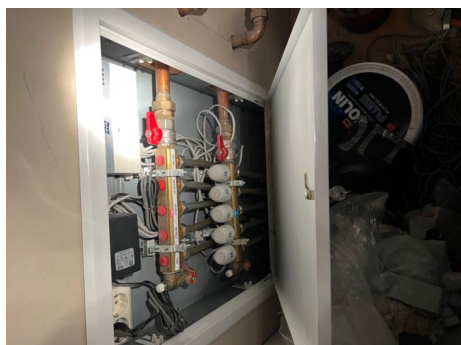
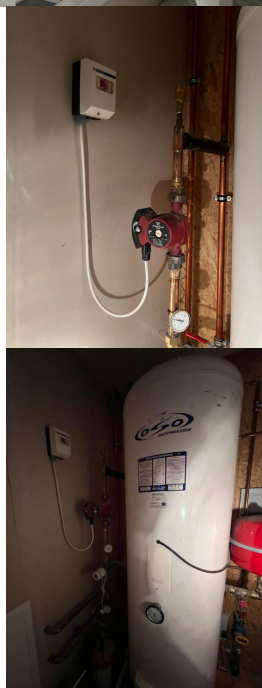
Første etasje ny del med vannbåren varme i gulv. Andre etasje med gulvvarme i alle rom unntatt soverommene og deler av hall. Leilighet med elektrisk oppvarming.

- Mer enn halvparten av forventet brukstid på anlegg for vannbåren varme er oppbrukt.
