Velkommen til
Haugtussavegen 7
4344 Bryne

Enebolig med skjermet og romslig tomt i etterspurt område på Bryne

Tilstandsrapport

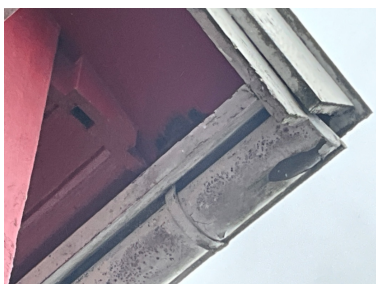
Utvendig > Takteking: Taktekingen og undertaket har passert forventet levetid og det er registrert lekkasje i taket i utvendige kasser, samt på kaltloftet mot sør-vest. Tekkingen består av eternittplater som inneholder asbest.

Råteskadet kassbord som følge av lekkasje i tekkingen.

Arbeid med fjerning eller utskifting av asbestholdige bygningsmaterialer bør utføres av godkjent firma med nødvendig kompetanse og tillatelser, da asbest kan utgjøre en helseisiko når materialet bearbeides.

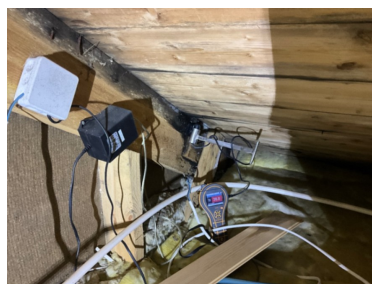
Tegn til lekkasje på kaldloft.

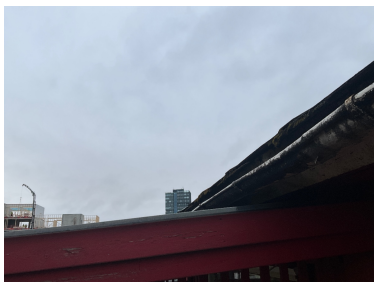
Takrenne med nedbøyninger.

Nedbøyning i takrennen kan føre til at vannet renner over kanten i stedet for å ledes ned i taknedløpet. For å sikre effektiv vannavrenning bør takrennen utbedres slik at den har et jevnt fall mot nedløpet.

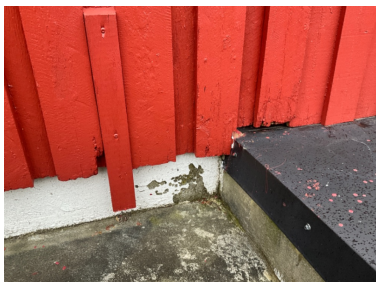
Utvendig > Veggkonstruksjon: Det er ingen musesperre i nedre kant av konstruksjon. Det er påvist spredte råteskader i bordkledningen, spesielt i nedre del av bordkledningen. Stubord og vindskier er også stedvis råteskadet. Det er ingen musesperre i nedre kant av konstruksjon.

Råteskadet kledning.

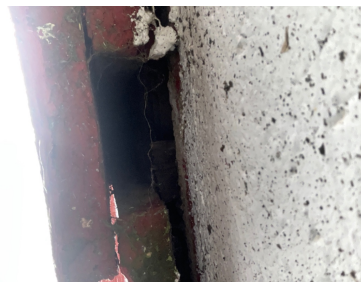
Manglende musesperre mellom kledning og grunnmur.

Musesperre må etableres mellom kledningen og veggkonstruksjonen for å forhindre at mus klatrer opp langs veggen og får mulighet til å trenge seg inn i boligen.

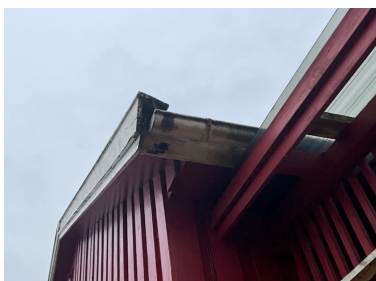
Råteskadet stubord.

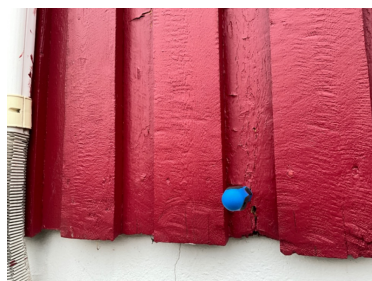
Råteskadet kledning.

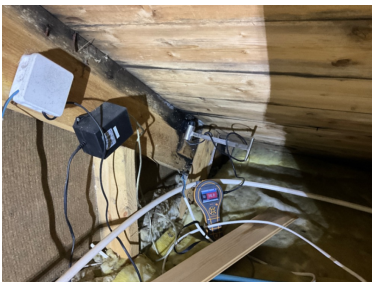
Utvendig > Takkonstruksjon/Loft: Det er påvist begynnende råteskade i sperrer ved overgang mellom vegg og tak mot sørøst og sørvest. Det ble også målt full metning av fukt i området. Det er i tillegg registrert fukt skjolder flere steder i undertaket. Det er ikke montert dampsperre ned mot oppvarmet rom. Det er spor etter borrebiller i takkonstruksjonen. Det er spor etter mus på kaldloftet. Det er hull i insektsnettingen som er montert i luftspalten til den utvendige kassen. Isolasjonen ligger stedvis inntil undertaket ved overgangen mellom vegg og tak noe som fører til redusert luftgjennomstrømning til takkonstruksjonen.

Fuktig takkonstruksjon på grunn av lekkasje.

Kostnadsestimatet som er satt, gjelder kun for utbedringer av råteskadet treverk, eventuelle andre utbedringer vil komme som tillegg.

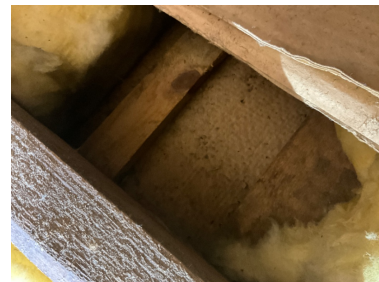
Manglende dampsperre mot oppvarmet rom.

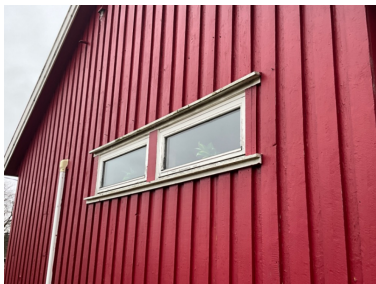
Værslitte vinduer.

Værslitt og oppsprukket treverk i karmen til vinduene, øker risikoen for at vann trenger inn i materialet, noe som kan føre til fuktskader, samt råteskader i karmen over tid. For å håndtere dette, anbefales det å skrape og male værslitt treverk.

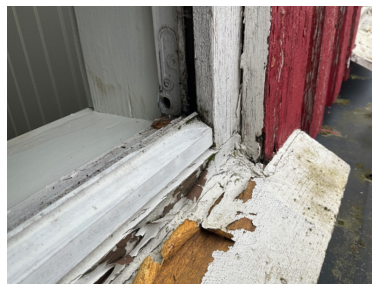
Råteskadet vinduskarm.

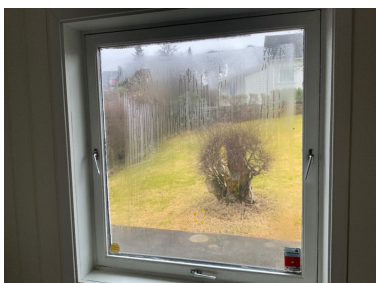
Punkttert glass.

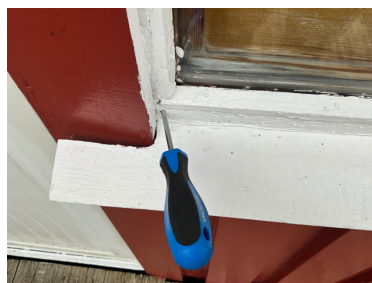
Råteskadet vinduskarm.

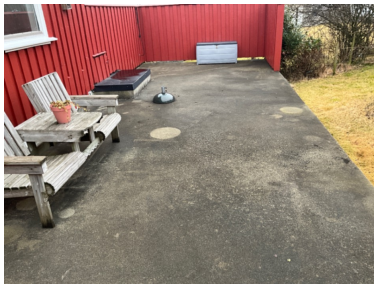
Utvendig > Balkonger, terrasser og rom under balkonger: Det er ingen form for tettesjikt på betongplattning som er tak for arbeidsrom. Det er spredt råte i terrassebordene. Det er registrert råteskader i rekkverket og søylene til takoverbygget.

Betongplating uten tettesjikt.

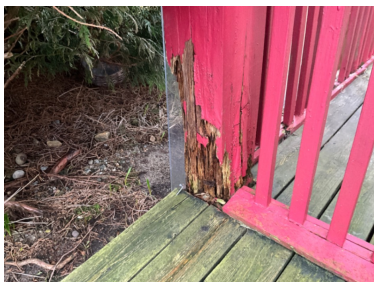
Råteskadet søyle.

Søylene er såpass skadet at det vurderes at de har redusert bæreevne. Søylene må derfor byttes.

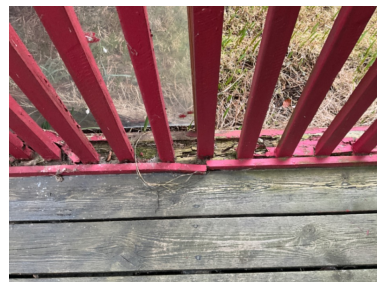
Råteskadet rekkverk.

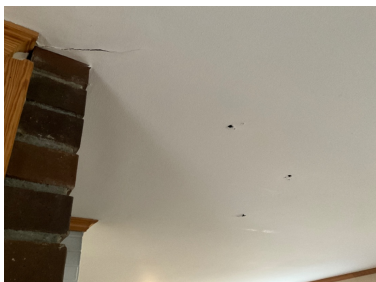
Sprekker i tak.

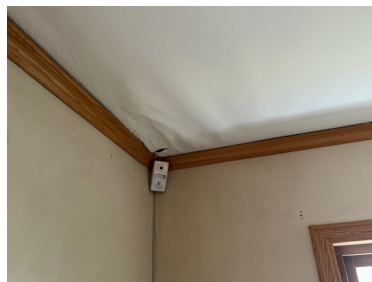
Fuktskadet tak.

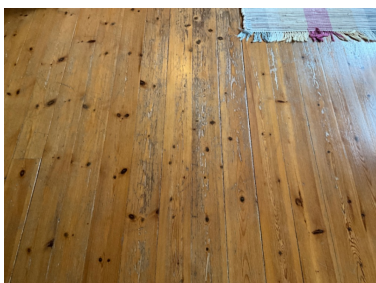
Slitasje på tregulv.

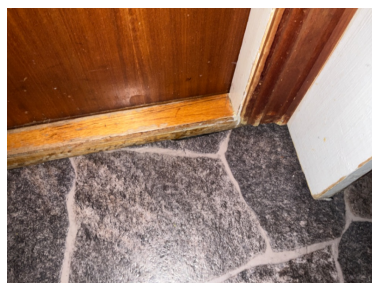
Sprekker i gulvbelegg.

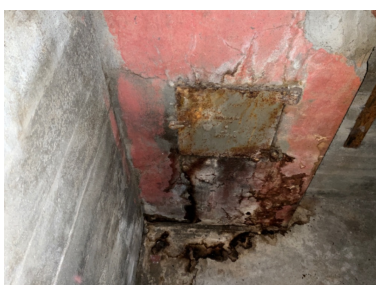
Sotrenninger fra sotluken.

Ved store nedbørsmengder kan vann renne inn gjennom sotluken, noe som kan forårsake merker på gulvet og på pipen under sotluken. For å unngå dette bør det monteres en pipehatt på den utvendige delen av pipen.

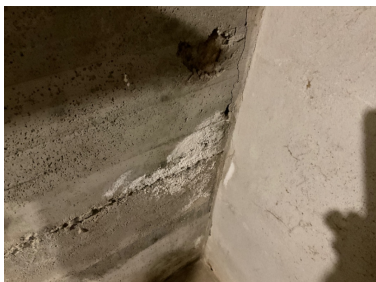
Saltutslag på grunnmur som er under terrenget.

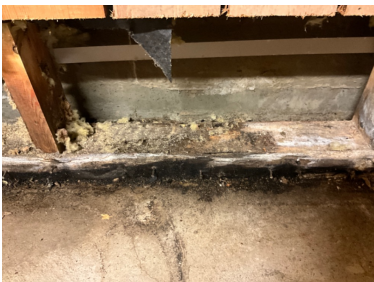
Innvendig > Garasje: Det er råteskader i påforet vegg mot grunnmuren i arbeidsrommet, og det er målt full fuktmetning i veggkonstruksjonen. Døren til garasjen er skjev og vanskelig/tung å bruke. Det kommer inn vann i overgangen mellom takkonstruksjonen av tre og betongdekket. Over halvparten av taktekkingsens levetid er passert.

Råteskade i påforet vegg.

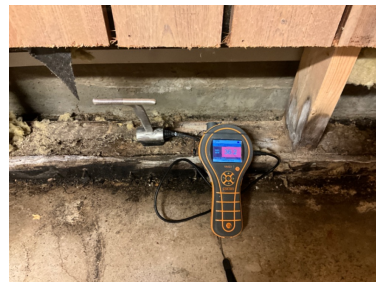
Fuktmåling som viser fullmetning i påforet vegg.

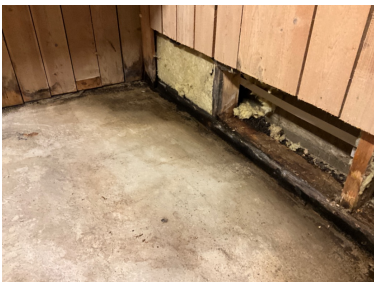
Råteskade i påforet vegg.

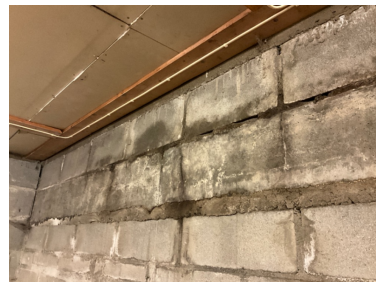
Fuktmerker i overgang tak av tre og betongdekke

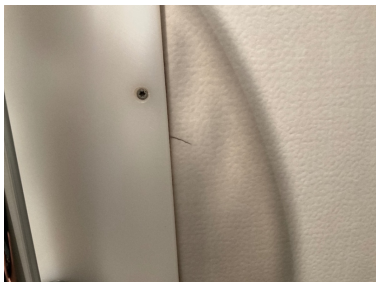
Sprekk i belegget på vegg i dusjens nedslagsfelt.

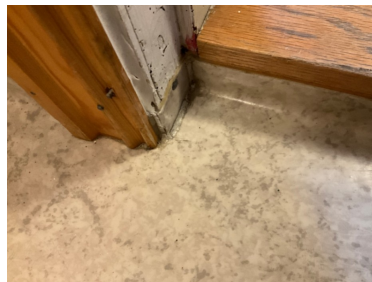
Sprekk i gulvbelegg.

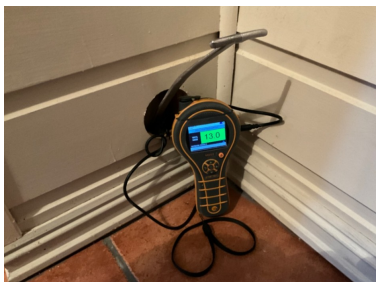
Fuktmålingen regnes som tørr og viser 13 vekt%

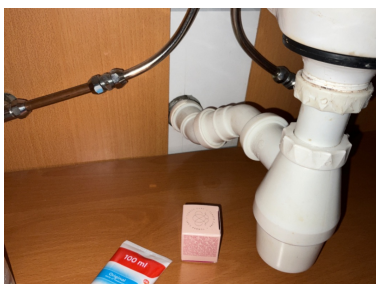
Manglende tetting rundt avløpsrør fra vask.

Manglende tetting rundt rørgjennomføringer i våtsonen medfører økt risiko for fuktinntrenging i konstruksjonen. Selv om risikoen ikke nødvendigvis er stor, gjelder kravene til tetthet i våtsonen uavhengig av risiko. Utette gjennomføringer bør derfor fuges med elastisk fugemasse for å unngå følgeskader ved vannsøl eller lekkasje fra vask.

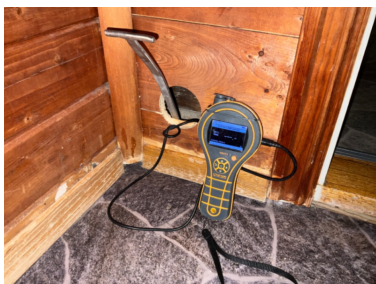
Fuktmåling uten utslag.

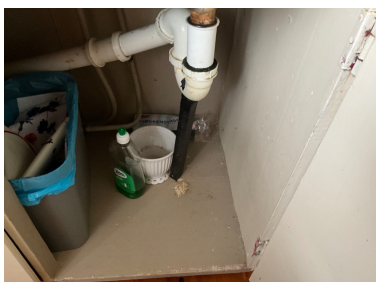
Avløpsrør som er understøttet.

Får å unngå risikoen for lekkasje i rør som er understøttet ør vasken utbedres av rørlegger eventuelt byttes.

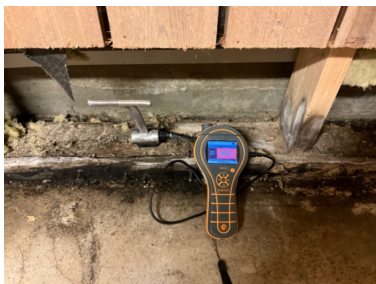
Råteskadet vegg i arbeidsrom.

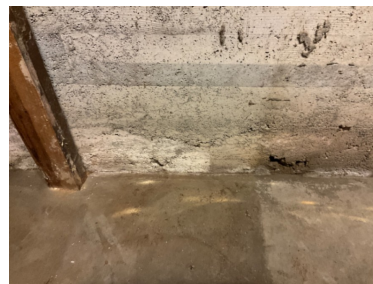
Saltutslag på grunnmur.

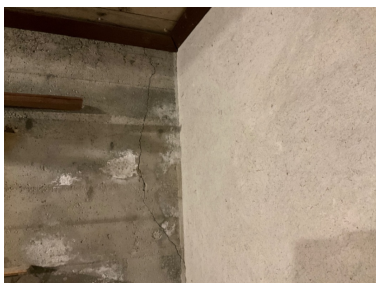
Riss på innvendig grunnmur.

Riss og sprekker kan medføre vanninntrenging i muren, som igjen kan føre til frostskafer i muren vinterstid og gi større skader i murpussen. Riss og sprekker bør derfor utbedres med reparasjonsmørtel og følges opp med jevnlig kontroll for eventuelle endringer over tid.

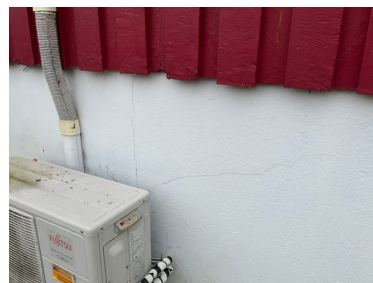
Riss på utvendig grunnmur.

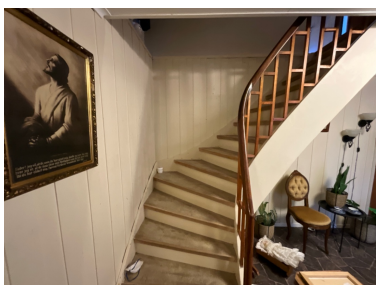
Manglende håndløper på vegg.

Manglende håndløper øker risikoen for fall og skader. For å bedre sikkerheten bør håndløper monteres.
