Velkommen til
Øyaveien 30
3237 Sandefjord

Sydvendt strandeiendom med to brygger| stor sjarmerende flat plentomt| hovedhytte, anneks og sjøbod

Tilstandsrapport

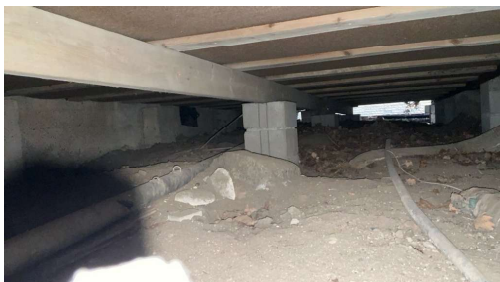
Utført utbedring i deler av krypkjeller

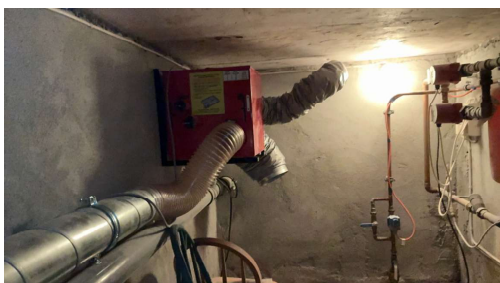
Luftavfukter montert i kjeller under kjøkken

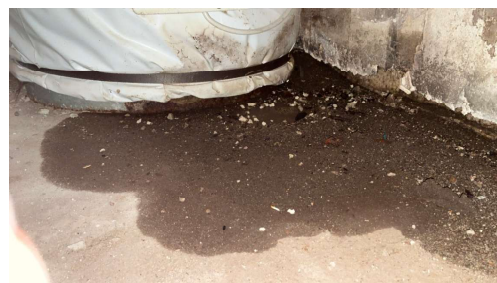
- Fritidsbolig - Innvendig - Kryp kjeller | Det ble registrert fuktighet i området under varmtvannstanken. Dette kan skyldes mindre lekkasje, kondensdannelse eller svette fra tank eller tilhørende rørføringer. Årsaken kunne ikke fastslås ved befaring. Forholdet er vurdert til TG 2 på bakgrunn av registrert fukt og usikkerhet rundt årsak. Selger opplyser at dette trolig skyldes at sikkerhetsventil på varmtvannsbereder har sluppet ut litt vann (overtrykk).

Fuktighet ved varmtvannstank

Det anbefales nærmere kontroll av varmtvannstank og tilkoblinger for å avklare om fukt skyldes lekkasje eller kondens.

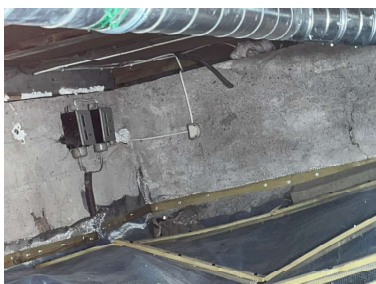
Krypkjeller under stue, gang. Sikret med fuktsperre og netting på bakken.

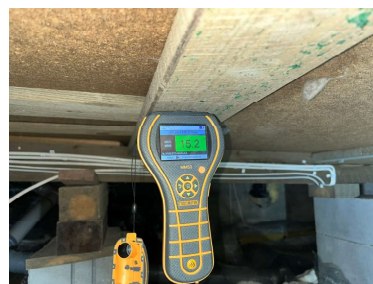
Målte fuktinnhold til 15% i bjelkelag.

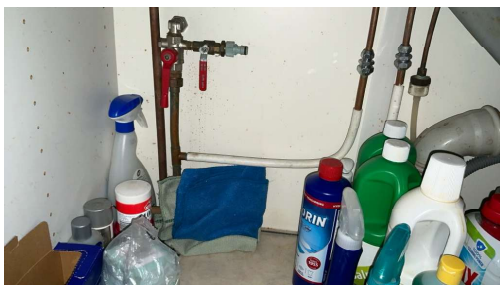
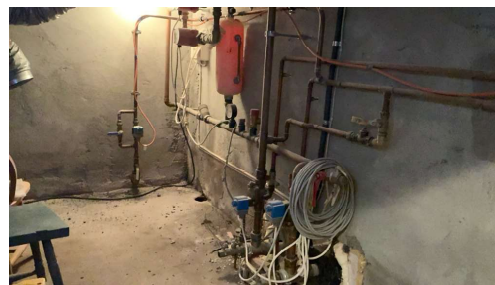
Magnetventiler installert på vannledninger

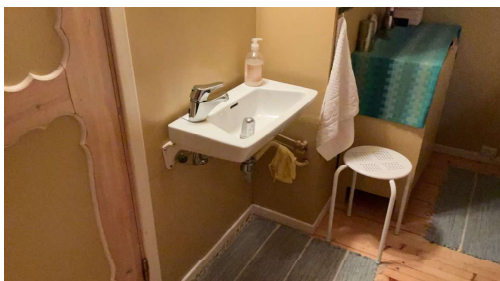
Servant på soverom

Det bør vurderes etablering av lekkasjesikring, for eksempel lekkasjestopper eller oppsamling med kontrollert avrenning.

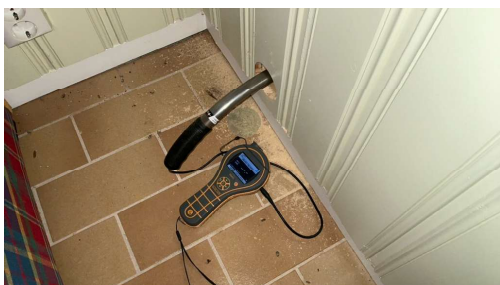
Vegg er bygget opp med plast på siden mot stuen.
