Velkommen til
Haukveien 11
3370 Vikersund

Sentralt beliggende enebolig med dobbelgarasje – oppussingsobjekt med barnevennlig beliggenhet

Tilstandsrapport

Befaringsdato: 08.10.2025

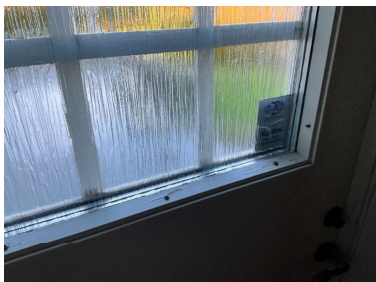
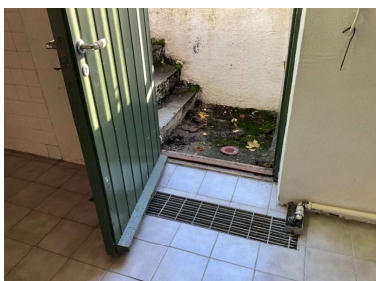
TG 2 Balkonger, terrasser og rom under balkonger

Platting på mark av trekonstruksjoner. Dekke av malte/beiset terrassebord. Rekkverk av malt trevirke.

- Rekkverk må monteres for å lukke avviket.
- Trapp til kjeller krever vedlikehold. Håndløper bør monteres.

Kostnadsestimat: Under 10 000

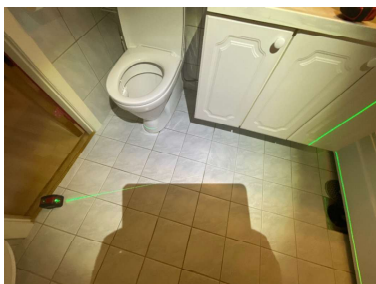
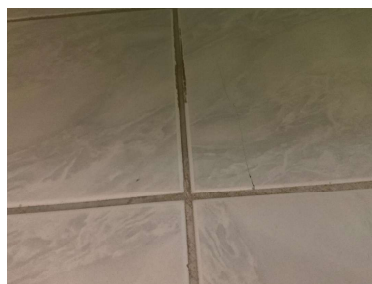
ETASJE 1 > BAD

TG 3 Sluk, membran og tettesjikt

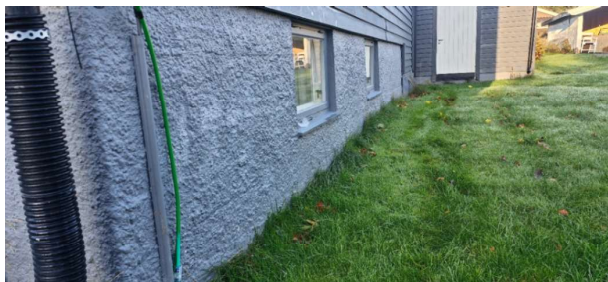
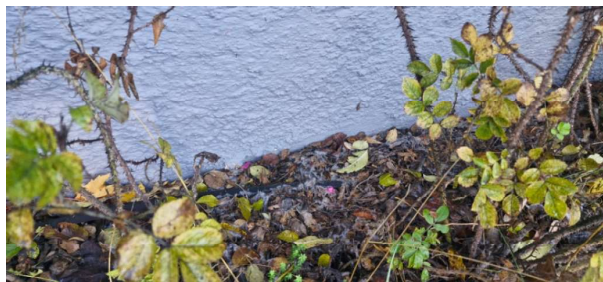
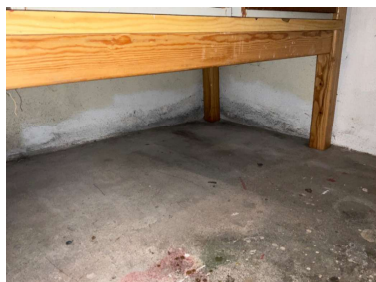
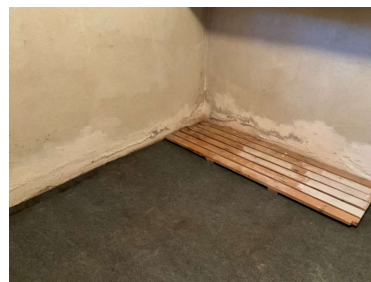
! TG 2 Grunnmur og fundamenter

Bygningen har betonggrunnmur med tresnittplater.

Utettheter i grunnmur kan føre til fuktinnslag og større sprekkdannelse over tid. Det bør derfor foretas tiltak for å forhindre dette.

Tiltak for misfarging av mur bør utføres etter at det er gjort tiltak for drenering og terrengforhold, for å unngå at avviket kommer tilbake innen kort tid.

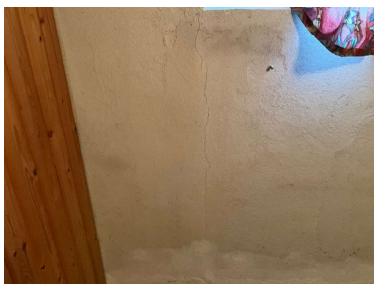
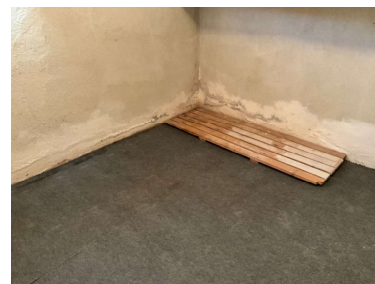
TG 2 Terrengforhold

Eiendommen ligger i relativt flatt terreng.
