Velkommen til
Øvre Kolstien 7
5097 Bergen

Tomannsbolig med nydelig utsikt, hage og fantastiske solforhold. 4 soverom, 2 bad og kjellerstue. Garasje og carport.

Tilstandsrapport

Befaringsdato: 18.09.2025

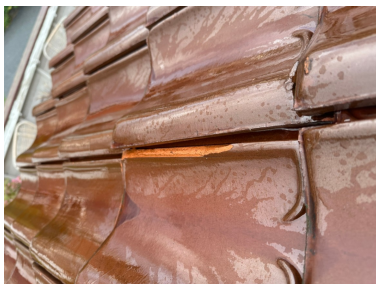
Det er registrert en del kantskader på teglsteinen.

Kantskadet teglstein.

Skadet teglstein bør skiftes.

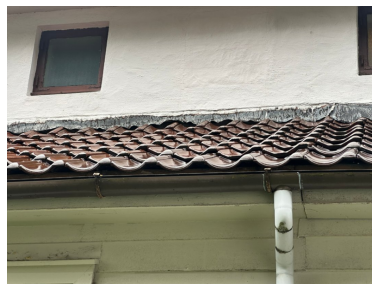
Blyteking som er pusset mot yttervegger har stedvis riss og sprekker i overgang mot mur.

Ujevn blytekkning mot teglstein.

Blyteking må utbedres.

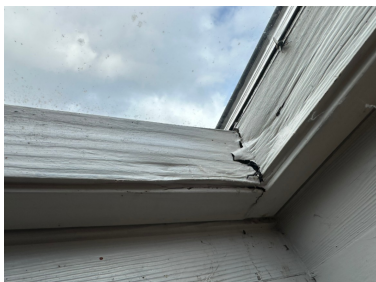
Takvindu har råteskader i karm.

Råteskader i karm. Vinduer er vanskelig å åpne.

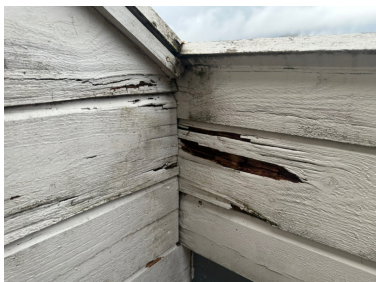
Det er råteskader i kledningsbord mot skillevegg og rekkverk.
Det er noe mangelfull blyteking i overgang mellom gulv og yttervegg.
Innfesting av bly i yttervegg har eldre fuge.

Råte i treverk.

Mangelfull blyteking mot yttervegg.

Råteskadet treverk må skiftes.
Blyteking bør overgås. Innfesting har vedlikeholdsbehov.
Generelt behov for vedlikehold av terrassen.

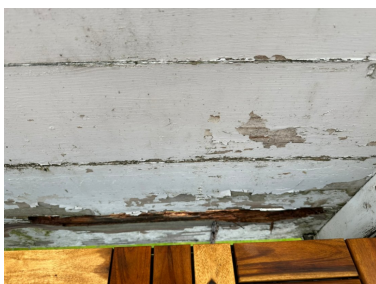
Råteskadet treverk.

Innhent dokumentasjon for utførelse av tettesjikt om mulig.
Råteskadet treverk må skiftes.
