Hystadveien 78
3208 Sandefjord

Velkommen til Spiraas! Herskabelig og sjarmerende sveitservilla med både sjønær og bynær beliggenhet! Anneks. Garasje.

Tilstandsrapport

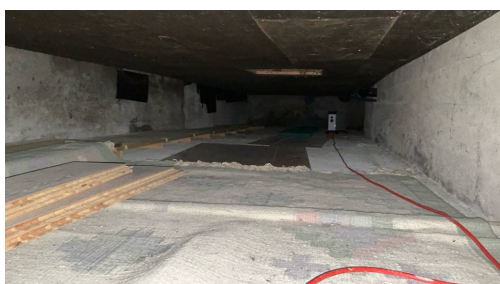
TG 2 Krypjkjeller - 2

Det ble ikke observert fritt vann i krypkjelleren på befaringstidspunktet. Det er imidlertid registrert noe saltutslag/skjolder på yttervegger, som indikerer fuktpåvirkning fra omkringliggende masser. Krypkjelleren fremstår som lagringsrom, noe som gir begrenset inspeksjonsmulighet. Krypkjellere er generelt utsatt for fuktpåvirkning som følge av fukt fra grunnen og begrenset ventilasjon. Påvist saltutslag på vegger bekrefter fukttransport i konstruksjonen. Lagring i krypkjelleren reduserer oversikt og kan bidra til dårligere lufting og økt fuktbelastning over tid.

Det anbefales å begrense lagring i krypjkjelleren og sørge for god lufting. Videre anbefales jevnlig kontroll av fuktforholdene.

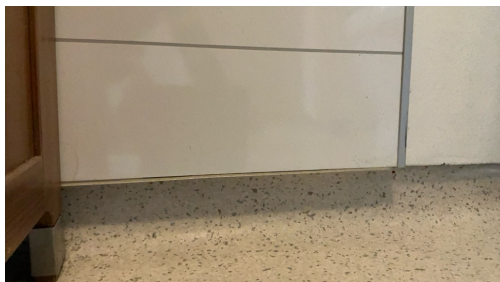
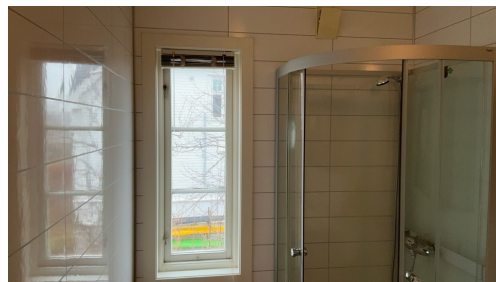
📍 TG 2 Overflater Gulv

Det er påvist avvik i fallforhold til sluk i forhold til krav i forskrift på byggetidspunktet.

- Til tross for avviket i fall/høydeforskjell til sluk, vil gulvet fortsatt kunne lede vann mot sluket, men med redusert effektivitet. Dette kan potensielt øke risikoen for vannansamling i enkelte områder av badet.
- Et bad med manglende/ redusert fall til sluk blir mindre funksjonelt og sikkert for brukeren. Dette kan medføre stående vann på gulvet, vann som ikke ledes effektivt til sluket, økt risiko for at vann renner ut av rommet og redusert sklisikkerhet på gulvet.

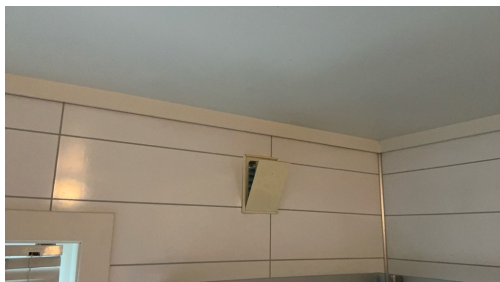
TG 0 Tilliggende konstruksjoner våtrom

Det ble utført fuktkvotemåling i treverk med egnet måleutstyr. Målt fuktkvoteprosent var ca. 9 vekt%, hvilket er å anse som tørt nivå i konstruksjonen.

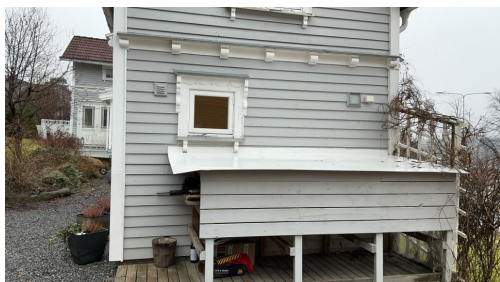
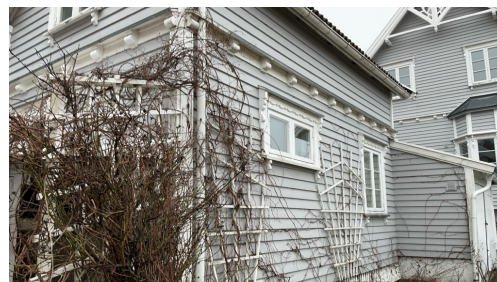
Maglende musetetting i hjørnekasser.

Manglende musesperre gir økt risiko for inntrengning av skadedyr i konstruksjonen, noe som kan føre til skade på isolasjon og materialer. Det anbefales å etablere musesperre der dette mangler for å sikre konstruksjonen mot skadedyr.
