Velkommen til  
Sisikveien 6  
4022 Stavanger

# Innholdsrik enebolig med sentral, populær beliggenhet. Godkjent hybel.

Befaringsdato: 03.07.2025

Rapportdato: 28.07.2025

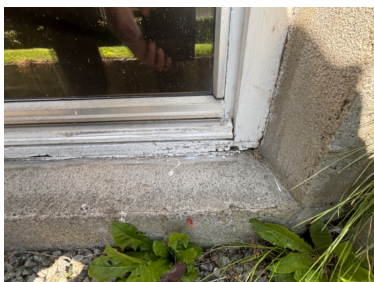
- Det er påvist at enkelte vinduer er vanskelig å åpne/lukke.
- Det er påvist avvik rundt innsettsdetaljer.
- Det er påvist vinduer med fukt/råteskader.

Enkelte vinduer i kjelleren har råteskader

Kjellervindu har råteskade

- Vinduer med råteskader må erstattes med nye.
- Det må foretas lokal utbedring.
- Det må påregnes noe vedlikehold og at enkelte vinduer må skiftes ut.

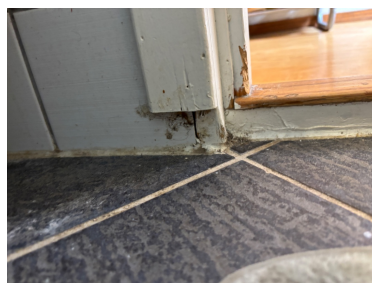
- Et bad med manglende/reduert fall til sluk blir mindre funksjonelt og sikkert for brukeren. Dette kan medføre stående vann på gulvet, vann som ikke ledes effektivt til sluket, økt risiko for at vann renner ut av rommet og redusert sklisikkerhet på gulvet.
- Selv om bom eller hullyd ikke alltid er et umiddelbart problem, bør det overvåkes nøye før eventuell utvikling i sprekker i flisfuger e.l. oppstår. Dette må en foreta tiltak for, for å begrense utviklingen.
- Til tross for avviket i fall/høydeforskjell til sluk, vil gulvet fortsatt kunne lede vann mot sluket, men med redusert effektivitet. Dette kan potensielt øke risikoen for vannansamling i enkelte områder av badet.

Det anbefales å fortsatt benytte et dusjkabinett for å unngå ytterligere fuktbelastning fra fritt vann på gulv og vegger

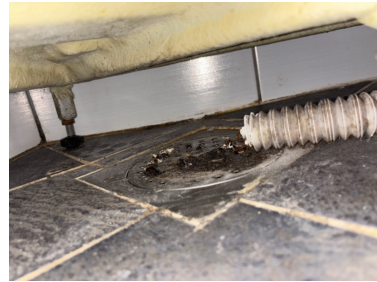
- Det er viktig å merke seg at levetiden til en membran varierer basert på kvalitet, installasjon og bruk. Eldre membraner kan bli sprø og sprekke opp, noe som fører til at de mister sin vanntettende funksjon. Dette kan resultere i vannlekkasjer gjennom vegger og gulv og fuktskader.
- Eldre sluk av plast er ofte utsatt for lekkasjer og særlig i overganger. Eventuelle lekkasjer kan medføre fuktskader på tilleggende konstruksjoner.
- Overvåk tilstanden jevnlig. For å få tilstandsgrad 0 eller 1 må tettesjiktet skiftes ut, men tidspunktet for når dette er nødvendig er vanskelig å si noe om.
- Når sluket har begrenset tilgang, er det vanskelig å rengjøre sluket og å inspisere den for å oppdage skader i membranen/fuger rundt sluket, som er avgjørende for å forhindre lekkasjer.
- Tilgang til sluk må bedres både for inspeksjon og rengjøring.

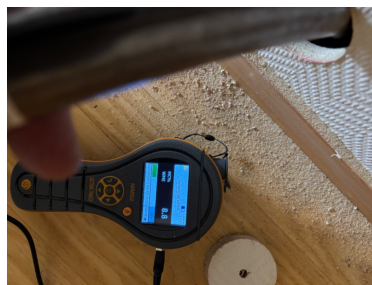
Fuktmåling i veggen mellom stue og rom med sluk i leiligheten viser ingen unormale verdier

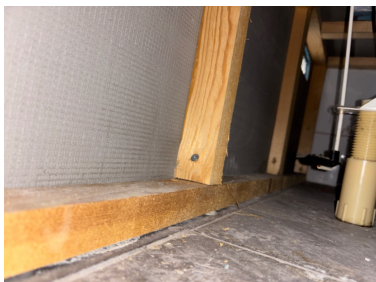
Det er brukt uegnede materialer i våtsonen

- Uegnede materialer må fuktbeskyttes/utskiftes.

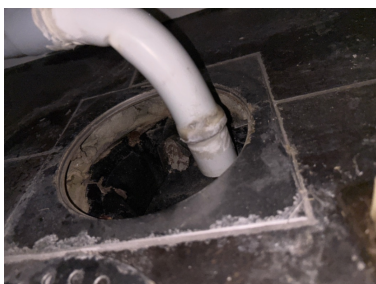
Sluk under badekar har begrenset tilkomst

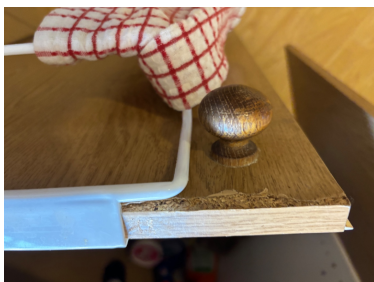
Kjøkken innredning har skader i overflate
