Velkommen til  
Dyrgravveien 6  
3617 Kongsberg

# Enebolig med alt på en flate + uinnredet kjeller. Kort vei til skole og fine turområder.

Pri Takst AS  
11. desember 2025

## Tilstandsrapport

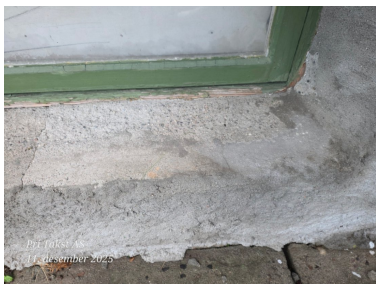
Vannbrett er støpt opp på vinduet. Vannbrettet skal avsluttes under vindu med fall ut.

Det er registrert motfall på enkelte vinduer. Vinduet kan tillate vanninntrengning under regn eller snøfall, noe som kan føre til fuktproblemer og skader på vegger eller gulv.

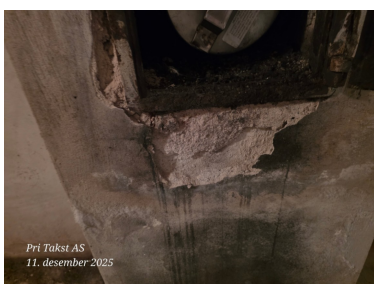
Pussen rundt feieluken har løsnet. Dette indikerer mangelfull heft mellom puss og underlag, eventuelt bevegelse i konstruksjonen eller påvirkning fra temperaturvariasjoner rundt pipeløpet.

Løs puss bør fjernes fullstendig ned til fast underlag. Underlaget må rengjøres og klargjøres før ny puss påføres med egnet pussystem tilpasset mur og temperaturpåvirkning rundt feieluke. Arbeidet bør utføres fagmessig for å sikre god heft og varig løsning.
