Munkajordvegen 19  
4276 Veavågen

# Familiebolig over to plan med frittstående garasje - Romslig tomt - Sentral og barnevennlig beliggenhet!

# Tilstandsrapport

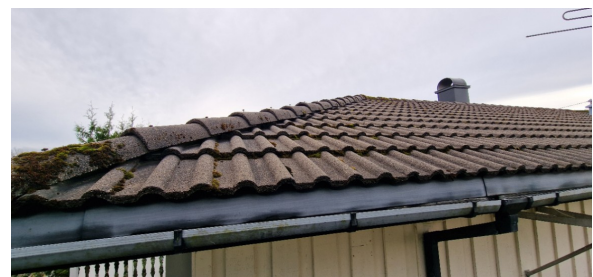
- Mer enn halvparten av forventet brukstid er passert på taktekingen.
- Mer enn halvparten av forventet brukstid er passert på undertak.
- Det er påvist andre avvik:

Mose- og grønskedannelse holder på fuktighet, noe som kan føre til at den forventede brukstiden reduseres.

Mosedannelse.

- Overvåk tilstanden jevnlig. For å få tilstandsgrad 0 eller 1 må tekingen skiftes ut, men tidspunktet for når dette er nødvendig er vanskelig å si noe om.
- Andre tiltak:
- Når takteking og undertak begynner å bli gamle, øker risikoen for lekkasjer, noe som kan føre til omfattende og kostbare reparasjoner av underliggende konstruksjoner dersom en ikke foretar tiltak på konstruksjonene før dette oppstår.

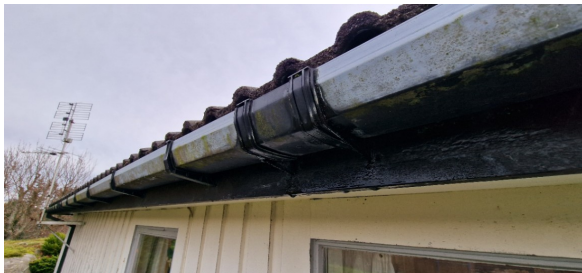
- Det er ikke tilfredsstillende bortledning av vann fra taknedløp ved grunnmur.
- Det mangler tilfredsstillende adkomst til pipe for feier.
- Mer enn halvparten av forventet brukstid er passert på renner/nedløp/bslag.
- Takrenner har punktvis lekkasjer.

Lekkasje fra skjøt på takrenne.

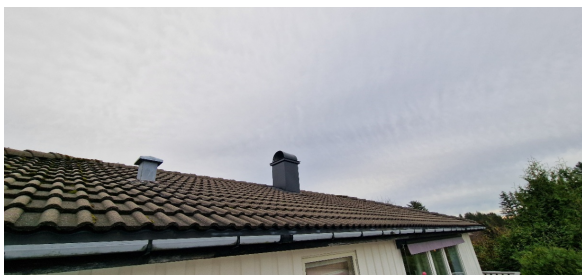
Manglende stigertrinn.

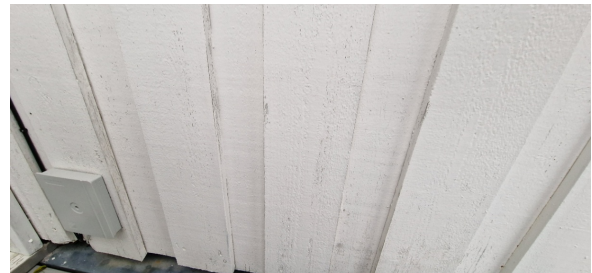
Manglende overflatebehandling og vedlikehold kan føre til økt fuktbelastning på trepanelet som kan føre til redusert levetid og økt vedlikeholdsintervall.  
Liten avstand øker faren for råtedannelse. Lav avstand kan også hindre tilstrekkelig lufting bak trepanelet.  
Manglende museband øker faren for skadedyr i boligen.

Malingsflass/slitasje.

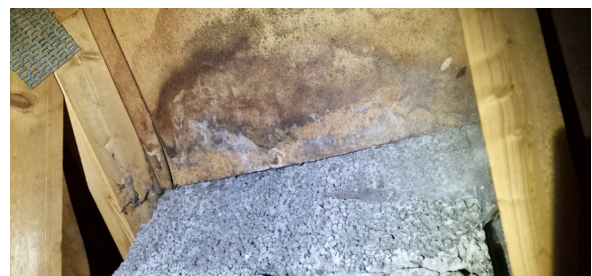
Det ble registrert fuktskjolder i pipe- og takhatt gjennomføringer.  
Det ble også registrert fuktskjolder i sutaksplate utenom gjennomføringer.  
Ingen utslag på fukt ved fuktmåling.  
Skjolder kan forårsakes av for eksempel tidligere lekkasje.  
Det ble registrert symptom på aktivitet fra mus.

Vanninntrengning kan føre til omfattende skader på tiliggende konstruksjoner.

Fuktskjolder ved pipegjennomføring.

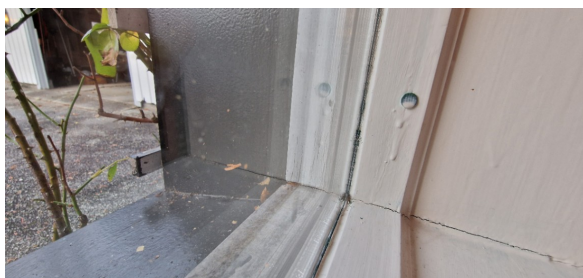
Manglende vedlikehold kan over tid føre til redusert tetting mot fukt og trekk, samt forkortet levetid.

Malingsflass.

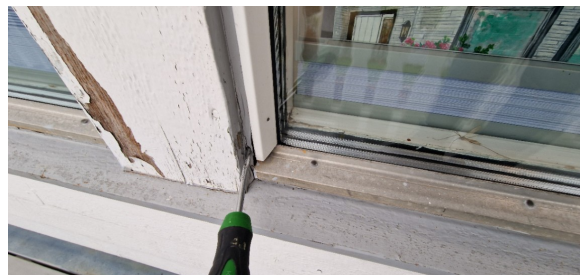
- Det er påvist vinduer med fukt/råteskader.

Råteskader kan føre til redusert tetting mot fukt og trekk.  
Det kan også føre til omfattende skader på tiliggende konstruksjoner.

**Kostnadsestimat: 20 000 - 100 000**

Råteskader i vindu.

- Vinduer med råteskader må erstattes med nye.

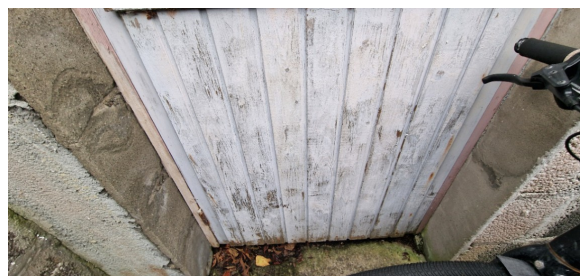
- Knust glass i sidefelt.
- Rustdannelse på enkelte dørhengslers.
- Malingsflass og slitasje på enkelte dører.

- Manglende overflatebehandling øker faren for råtedannelse i dørene.
- Rustdannelse forkorter levetiden til hengslene.

Malingsflass og slitasje.

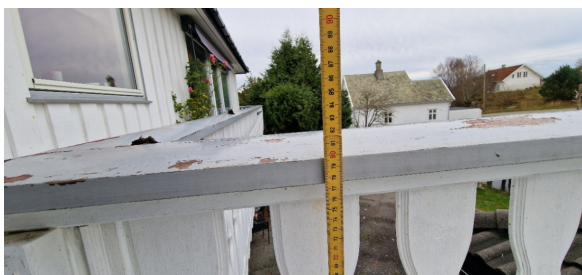
Malingsflass kan føre til redusert beskyttelse mot fukt og gradvis slitasje på treverket over tid.

For lavt rekkverk og malingsflass.

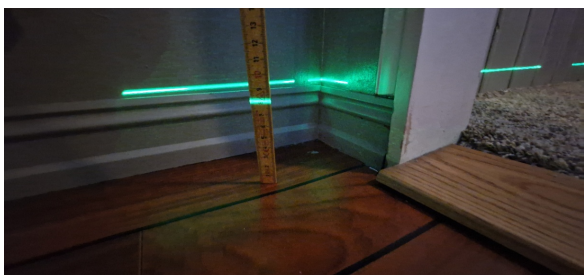
- Det er målt høydeforskjell på mellom 15-30 mm gjennom hele rommet. Tilstandsgrad 2 gis med bakgrunn i standardens krav til godkjente måleavvik.

Skjevhet i etasjeskiller kan føre til utfordringer med innredning og møblering, samt at høydeavvik kan føre til problemer med gulvbelegg, spesielt harde materialer som fliser eller parkett, som krever en jevn overflate.

29mm høydeavvik gjennom hele rommet på soverom.

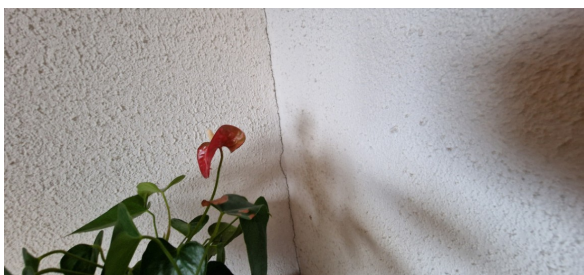
Det ble registrert mindre riss- og sprekkdannelser i pipen og brannmuren i kjellerstuen.  
Det ble også registrert manglende ubrennbar plate under sotluke.

Riss- og sprekkdannelser kan på sikt øke i omfang.

Sprekkdannelser mellom pipe og brannmur.

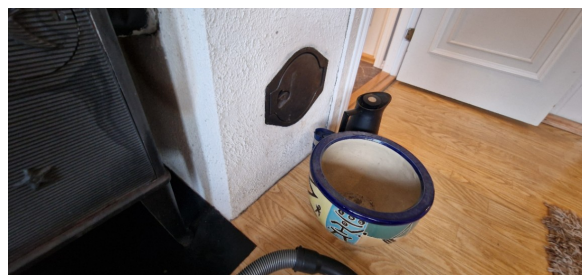
Manglende ubrennbar plate.

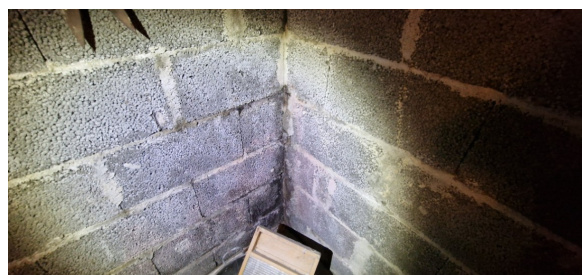
Det ble registrert fuktgjennomtrengning på synlig grunnmur i hjørne av innvendig bod.

Fuktgjennomtrengning kan føre til forhøyet luftfuktighet og skader.

Fuktgjennomtrengning i bod.

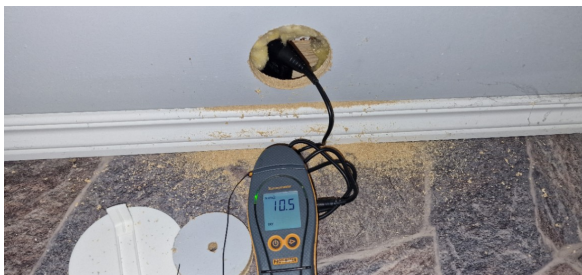
Hulltaking er foretatt uten å påvise unormale forhold.  
Hulltaking er foretatt i gangen i underetasjen.  
Fuktkvotemåling (vekt%) i konstruksjonen ble målt til ca. 11%.

Hulltaking og fuktmåling i gangen.

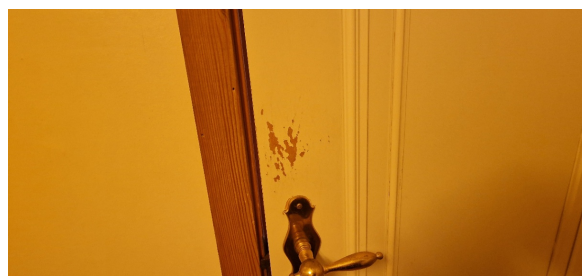
- Malingsslitasje og riss i enkelte dørblad.
- Enkelte dørblad som tok i karm/terskel.

Gjentatt friksjon mellom dørblad, karm og terskel kan forårsake riper, merker eller skader på dørene.

Malingsslitasje/riss

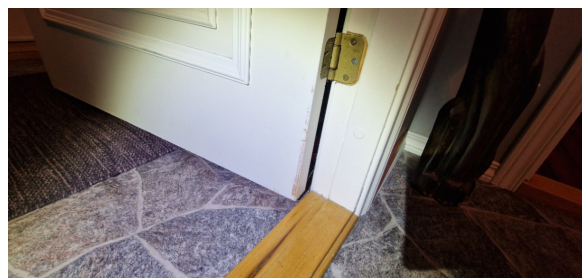
Malingsslitasje.

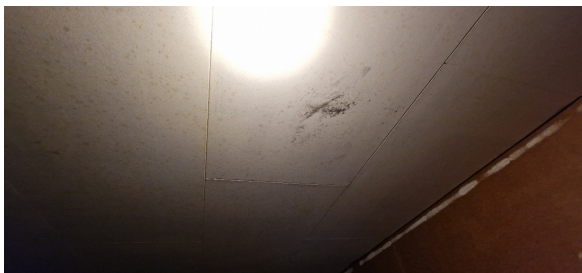
Manglende tillufts løsning kan føre til dårlig utskifting av luft og føre til forhøyet luftfuktighet i rommet.

Misfarging i himling.

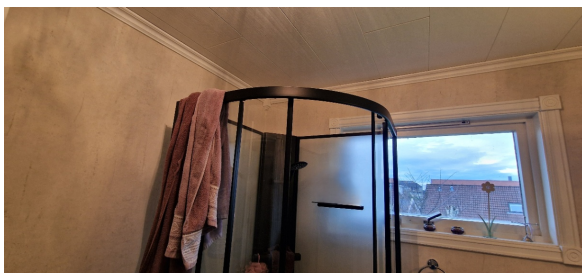
Over tid kan gjentakende fuktpåkjenning medføre fuktskader på uegnede materialer.

Vindu i våtsone.

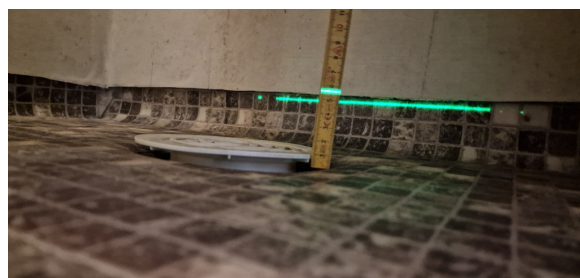
- Våtrommet fungerer med dette avviket.
- Til tross for knirkelyder i gulvet, virker gulvets funksjonalitet ellers intakt, men tiltak kan ikke utelukkes.

Stedvis flatt gulv, med noe fall mot sluk.

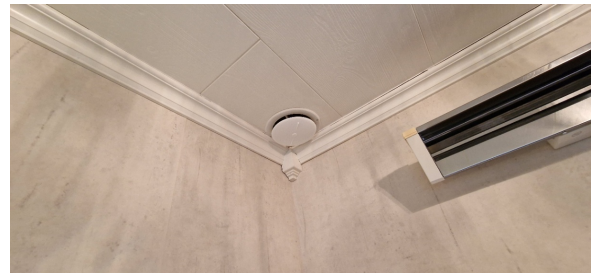
Dårlig ventilering på et våtrom kan føre til dårlig luftutskifting og forhøyet luftfuktighet.

Naturlig ventilasjon.

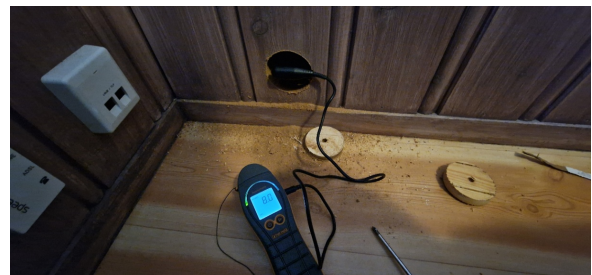
Hulltaking er foretatt på soverom.

Fuktkvotemåling (vekt%) i konstruksjonen ble målt til 8%.

Hulltaking og fuktmåling.

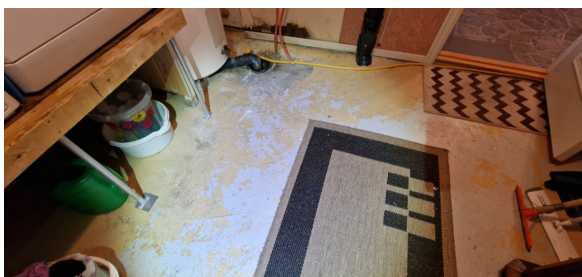
Malingsflass og sprekke-dannelse på betonggulv.

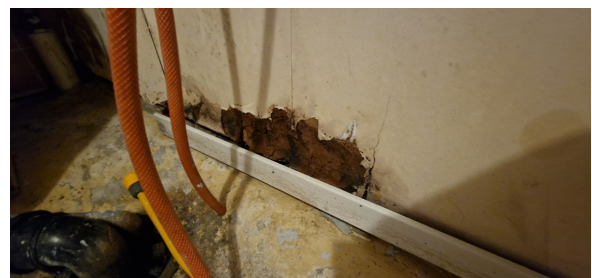
Kostnadsestimatet ses i sammenheng med generell TG3 på vaskerommet.

**Kostnadsestimat: Under 20 000**

Fuktskader på vaskerom.

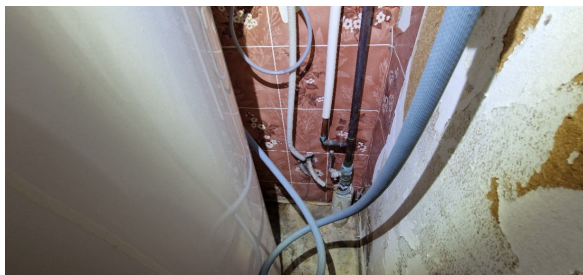
Irr på kobberrør.

- Det er ikke behov for utbedringstiltak siden anlegget fungerer i dag, men ut ifra alder kan skader plutselig oppstå på eldre anlegg.
- I forbindelse med oppgradering av våtrom vil det være naturlig med utskiftning av rør.

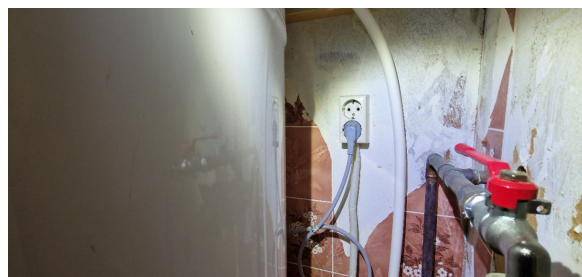
Tilkoblet med støpsel

- Det er ikke behov for utbedringstiltak siden tanken fungerer i dag, men ut ifra alder kan skader plutselig oppstå på eldre tanker.
- Det bør etableres tilfredsstillende el-tilkobling etter gjeldende forskrift.

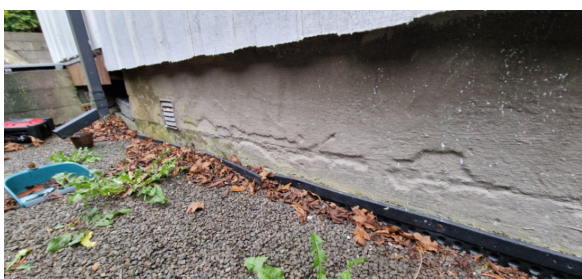
Fukt/vanninntrengning kan føre til omfattende skader på tilliggende konstruksjoner.

Stedvis løs kantlist.

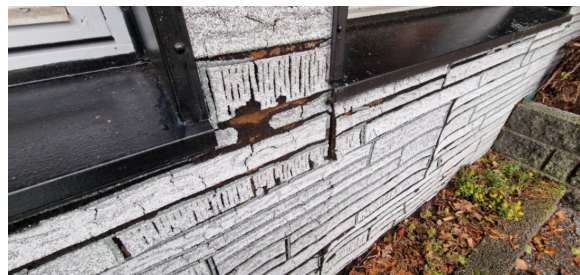
Riss- og sprekkdannelser kan på sikt øke i omfang.

Svelling og sprekkdannelser på dekorplater.
