Kemner Ruuds vei 3  
3610 Kongsberg

# Sjelden enebolig, med utleiemulighet. Garasje. Nyere bad. Solrikt med vidstrakt utsikt. Attraktiv beliggenhet!

## Nøkkelinformasjon

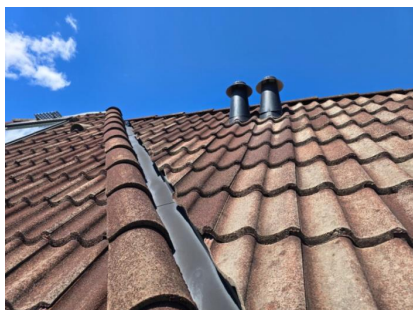
Det er ikke montert snøfangere på taket. Dette forholdet gjelder 2. etg, hvor det er meget bratt takvinkel. Forholdene bør utbedres slik at det ikke oppstår personskade ved snø/isras eller skader på konstruksjon grunnet takvann. Eier opplyser at de ikke har registrert snøras i deres eie. Det er skjevheter i enkelte takrenner.

Manglende snøfangere på bratt takvinkel.

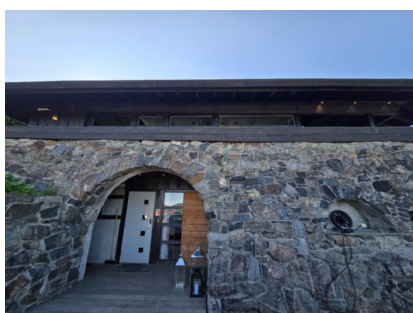
Veranda er i hovedsak overbygget. Det er indikasjon på at det ikke er helt tett gulv ved kontroll i boder som ligger under veranda. Det er avvik i rekkverkshøyde ut fra dagens forskrift. Det må påregnes oppgradering og vedlikehold av tettesjikt over innredede rom som følge av alder og tilstand.

Bildet viser at det er veranda over innredede rom.

**Kostnadsestimat: 100 000 - 200 000**

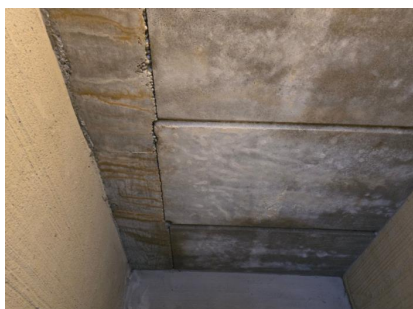
Fuktmerker i himling i bod under veranda.

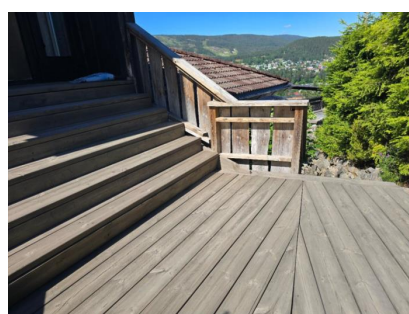
Rekkverk på trapp til leilighet er ikke 90 cm.

Rekkverk under 90 cm.

For å lukke avviket må rekkverkshøyden økes.

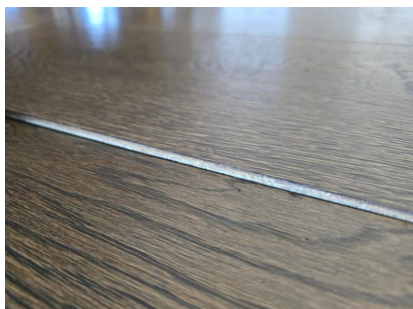
Det er skader i deler av parkettgulv i stue/kjøkken i 1. etg som følge av mykt underlag. Knirk i deler av gulvene. Lokal "bom" og sprekk i enkelte fliser i gang i 1. etg.

Skade i parkett i stue/kjøkken i 1. etg.

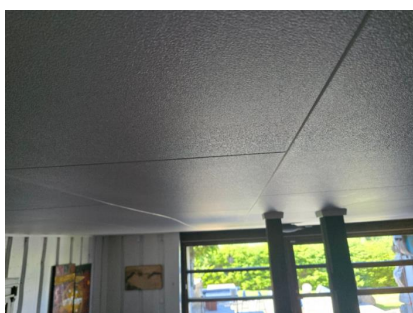
Skjevhet i himling i stue/kjøkken i leilighet i underetasje som indikerer etasjeskiller.

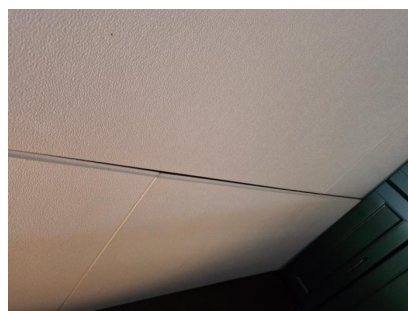
Lokale mangler i avslutninger samt feil i himling i stue/kjøkken i leilighet i underetasjen. De fleste overflater er pusset opp siden byggeår.

Feil i himling i stue/kjøkken i stue/kjøkken i underetasjen.

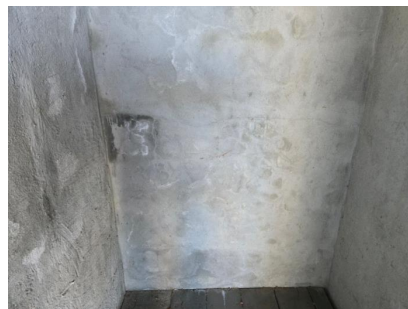
Det er lokale saltutslag på grunnmur i boder utenfor leilighet i underetasjen, samt mindre riss (horisontale) i samme rom.  
Det anbefales å følge med på forholdet for å avdekke rom det er noen utvikling. Fuktgjennomslag i rom under terreng kan indikere begrenset affekt på drenering.  
Fuktmåling i bunnsvill viser 14 vektprosent.

Bilde fra bod utenfor leilighet i underetasjen.

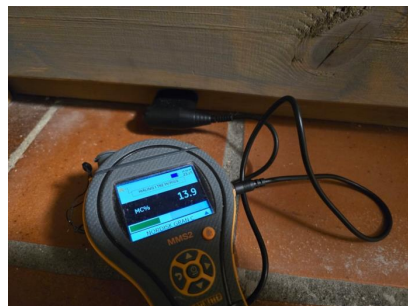
Fuktmåling i bunnsvill i rom bak bad i underetasjen.

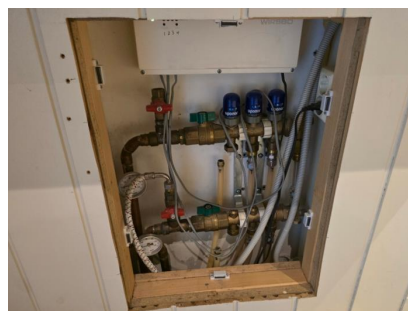
Tg 2 grunnet alder på det vannbårne systemet inkl vannrør.

Fordelerskap på soverom i 1. etg.

- Det er ikke behov for utbedringstiltak siden anlegget fungerer i dag, men ut ifra alder kan skader plutselig oppstå på eldre anlegg
- Overvåk tilstanden jevnlig. For å få tilstandsgrad 0 eller 1 må anlegget skiftes ut, men tidspunktet for når dette er nødvendig er vanskelig å si noe om. Ved renovering, påse at anlegget dokumenteres av fagperson

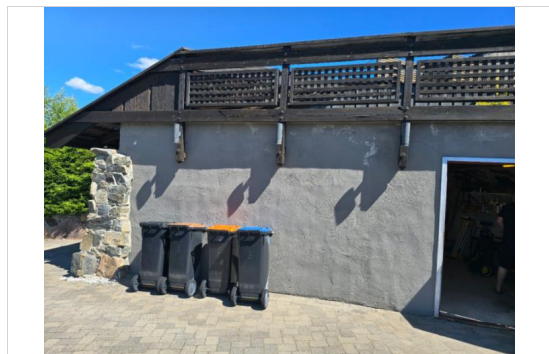
Det er lagt plast og OSB plater i himling inne i garasjen. Det er fortsatt noe fuktgjennomgang i takkonstruksjon.
