Øvre Stokkavei 82A  
4022 Stavanger

# Omfattende oppgradert enebolig (2023-24) | HTH-kjøkken og 2 nye bad | Innredet hybel i kjeller 11.000,- |Elbillader

# Vedlegg: Egenerklæring boligselgerforsikring

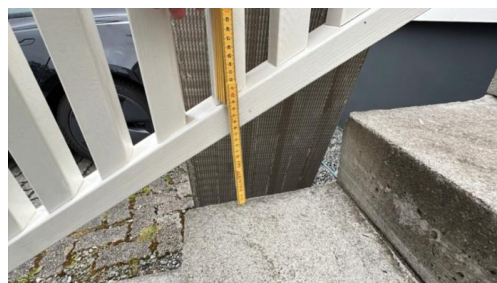
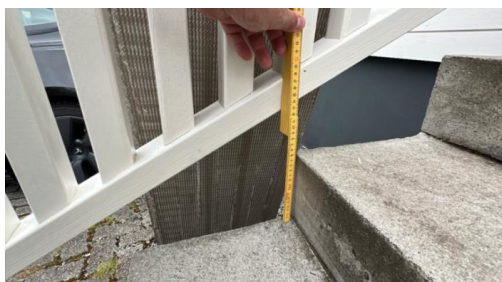
- Åpninger i rekkverket kan medføre fare for at personer, særlig barn, kan falle gjennom eller komme i klem. Forholdet innebærer risiko for alvorlig personskade ved fall fra høyde.

Åpning i rekkverk

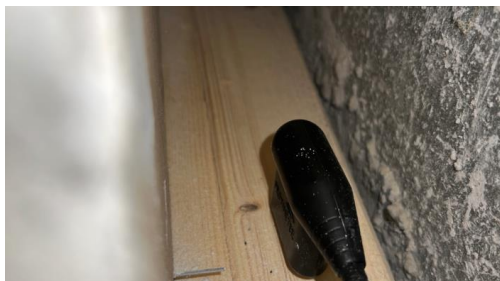
Det er foretatt hulltaking i påforet grunnmur i stue/kjøkken i hybeldelen, samt fuktkvotemåling i synlig treverk etablert på innsiden av grunnmuren under trappen mellom kjeller og 1. etasje. Fuktkvotemåling i treverket i den påforede veggen i stue/kjøkken viste et fuktinnhold på over 16 vektprosent. Måling i synlig treverk under trappen viste et fuktinnhold på 20 vektprosent.

Fuktinnholdet i treverket skal være lavere enn 15 vektprosent før innbygging. For å unngå soppangrep på trevirke, må trevirke inneholde mindre enn 20 vektprosent fukt. Måleresultatene indikerer forhøyede fuktverdier, og årsaken til fukten bør undersøkes nærmere.

- Høyt fuktnivå i trekonstruksjonen gir økt risiko for utvikling av fuktskader, mugg og råte over tid.
  - Det bør gjennomføres ytterligere undersøkelser for å kartlegge årsaken til det forhøyede fuktnivået i den innforede veggen.
- Tiltak for å redusere fuktigheten bør iverksettes for å unngå utvikling av sopp, råte og fremtidige skader på konstruksjonen. Vedvarende høyt fuktnivå kan føre til redusert levetid på materialene og dårligere inneklima.

Fukt måling i stue/kjøkken i hybel del fuktmålt 15,1%

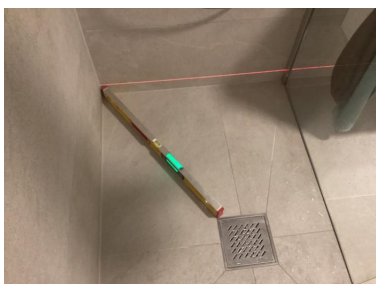
- Til tross for avviket i fall/høydeforskjell til sluk, vil gulvet fortsatt kunne lede vann mot sluket, men med redusert effektivitet. Dette kan potensielt øke risikoen for vannansamling i enkelte områder av badet.

Fall i dusj

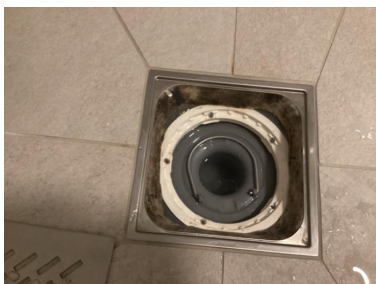
Konsekvensen av mangelfull tetting er økt risiko for fuktskader, råte og følgeskader på bygningsdeler.

Åpninger/gjennomføringer i bakken av våtsonen

Åpningene bør overvåkes, og vann bør brukes med forsiktighet slik at det ikke spyles vann inn i konstruksjonen.

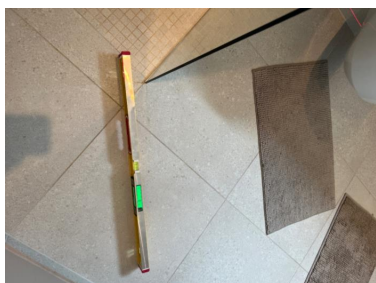
- Til tross for avviket i fall/høydeforskjell til sluk, vil gulvet fortsatt kunne lede vann mot sluket, men med redusert effektivitet. Dette kan potensielt øke risikoen for vannansamling i enkelte områder av badet.

Fall mot dusjsone
