**KIRKEVEGEN 7
TINGBERG**

Befaringsdato: 03.01.2026

Rapportdato: 28.01.2026

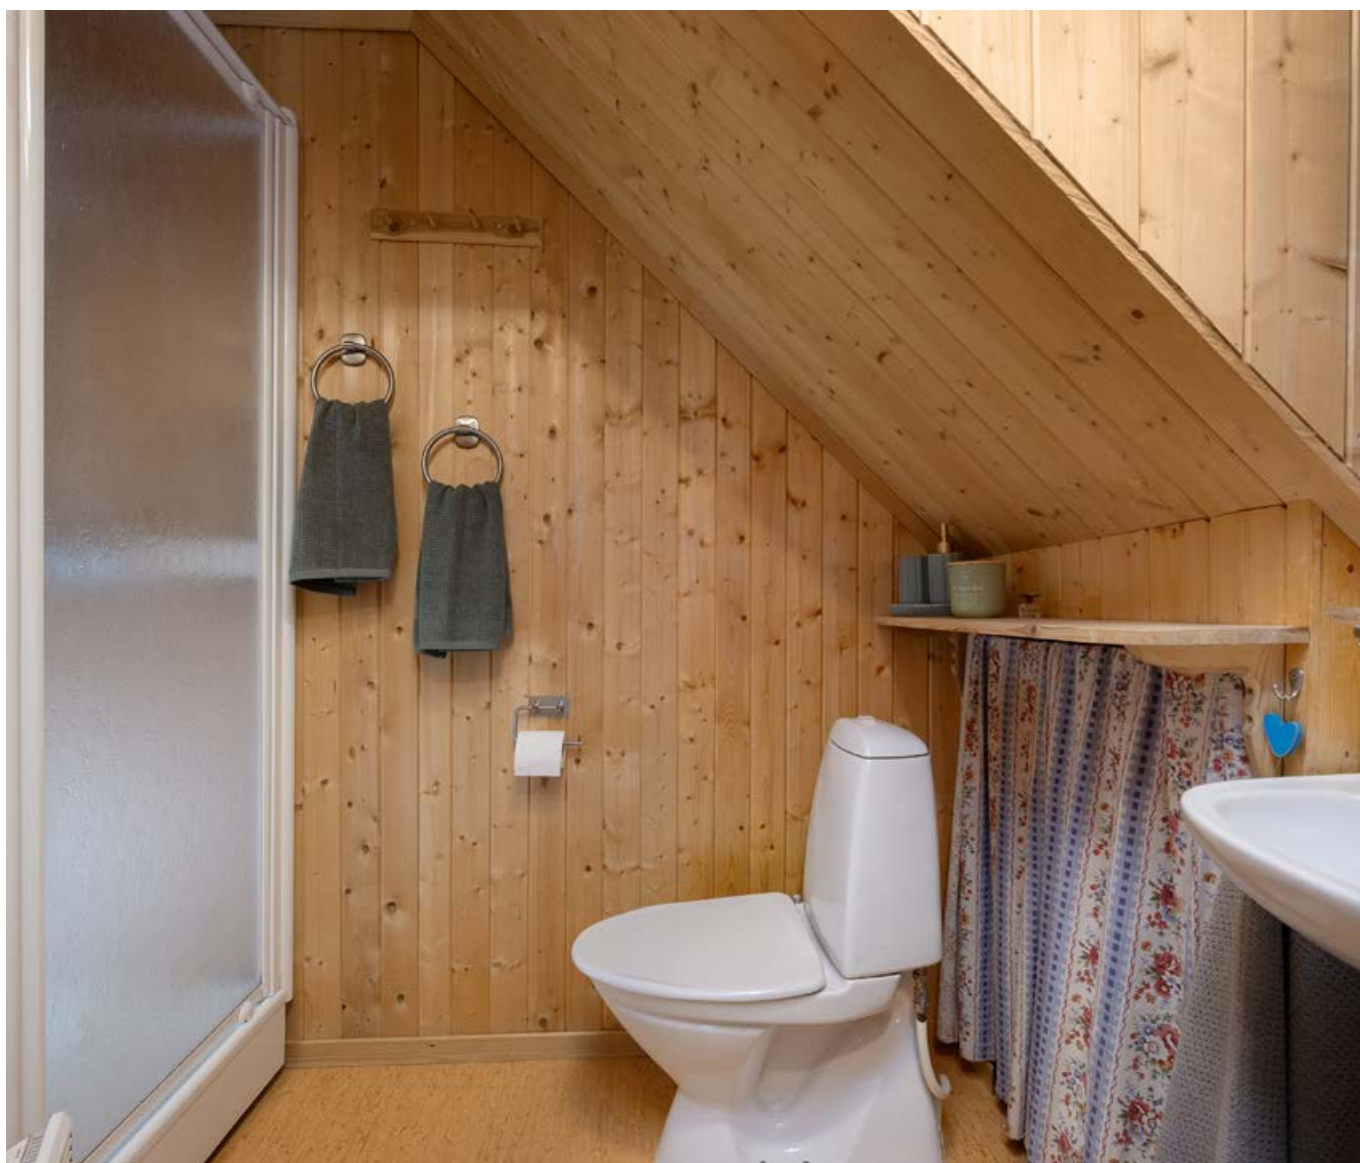
Badet fra 2002 har dusjkabinett og vegger kledd med ubehandlet gran faspanel. Badet er av takstmann gitt TG3.

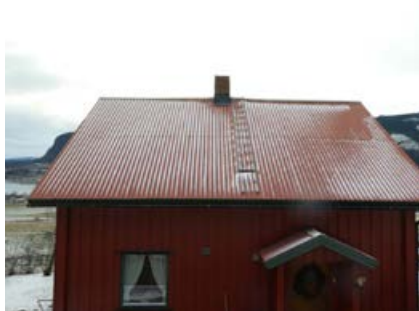
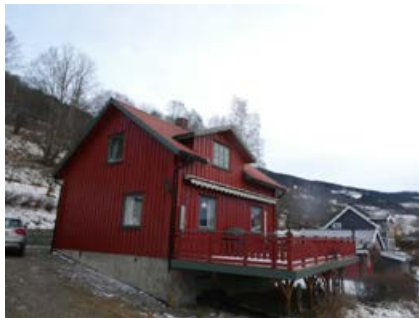
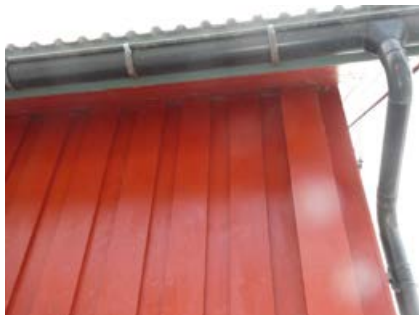
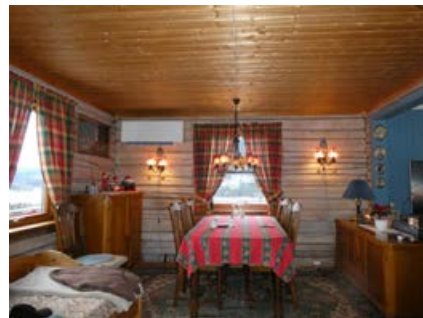
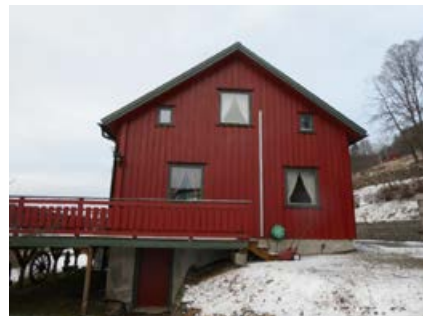
- Det bør foretas tiltak for å bedre lufting av kledningen.
- Uten tilstrekkelig lufting bak bordkledningen kan fuktighet som trenger inn bak bordene eller gjennom veggen innenfra ikke tørke opp. Dette skaper ideelle forhold for råtesopp og muggvekst.

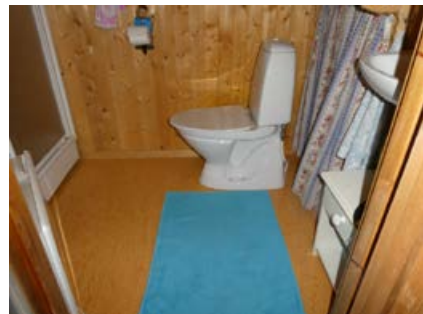
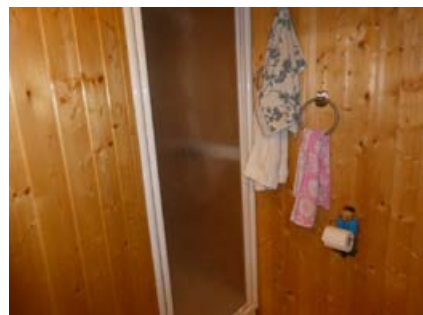
VÅTROM

• Manglende oppgradering av våtrommet medfører høy risiko for at konstruksjonene ikke vil tåle vanlig bruk av vann eller lekkasjer. Selv om det er dusjkabinett, er det fortsatt en betydelig risiko for at våtrommets konstruksjoner ikke tåler lekkasjer. Dette kan føre til fuktskader på tilstøtende konstruksjoner.

Kostnadsestimat: 100 000 - 200 000

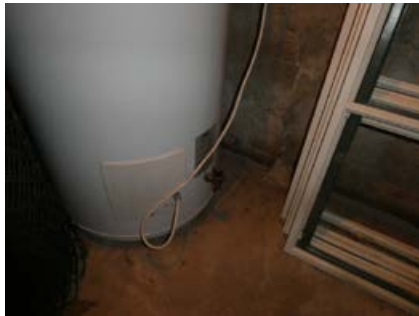
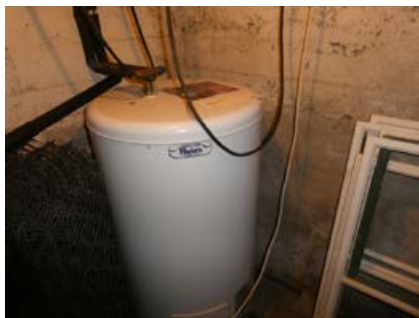
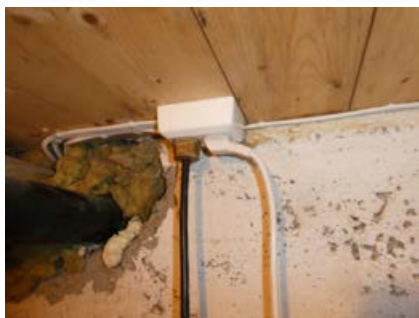
- Det er ikke behov for utbedringstiltak siden tanken fungerer i dag, men ut ifra alder kan skader plutselig oppstå på eldre tanker.
- Det bør etableres tilfredsstillende avrenning eller lekkasjesikring ved varmtvannstank.
