OLAV BISMOS GATE 12A
OTTA SENTRUM

Befaringsdato: 26.03.2026

Tilstandsrapport

SEKSJONERT LEILIGHET I BOLIGBYGG MED FLERE BOENHETER

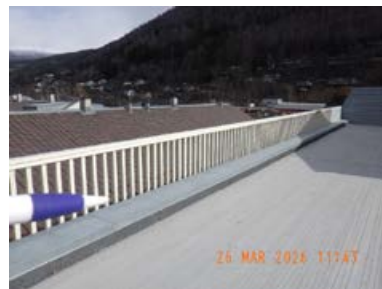
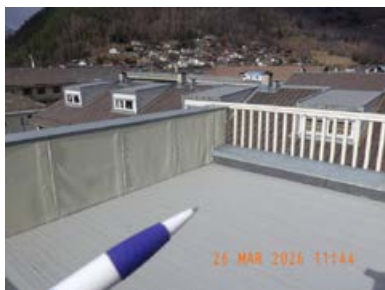
Rekkverk er for lavt og det er fare for fallskader.

Lavt rekkverk

Rekkverket må forhøyes til forskriftsmessig høyde for å redusere risikoen for fallskader. Slitte og råteskadde gulvbord bør skiftes ut for å hindre videre forringelse og redusere risikoen for personskader eller ytterligere skade på konstruksjonen. Det er opplyst fra eier at terrassen er fellesområde men at denne leiligheten har eksklusiv bruksrett her. Når det gjelder ansvar vedlikehold og godkjent sikring av rekkverk må dette varsles og avklares nærmere med sameiet. Eier er ikke sikker hvem som har ansvaret for terrassen med eksklusiv bruksrett.

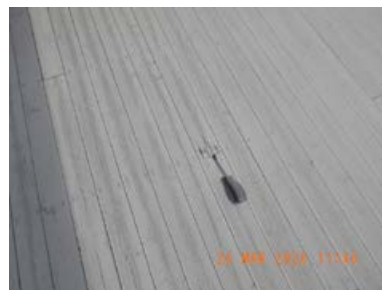
Råteskadet gulvbord

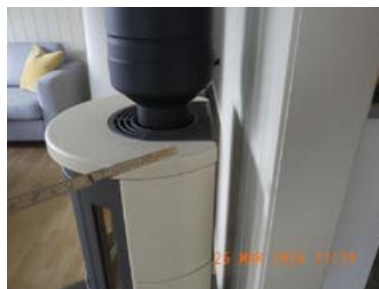
Liten avstand til vegg

Anbefaler nærmere kontroll av feier for å se på om det kreves sikring av vegg her.

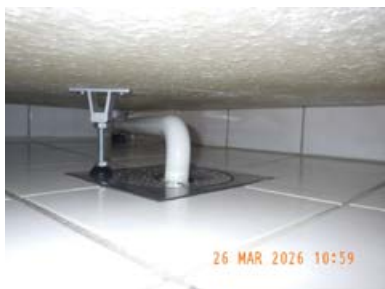
Konsekvensen av at mer enn halvparten av forventet brukstid er passert, samt manglende dokumentasjon er økt risiko for lekkasje og fuktskader i omkringliggende konstruksjoner.

Sluk under kabinett

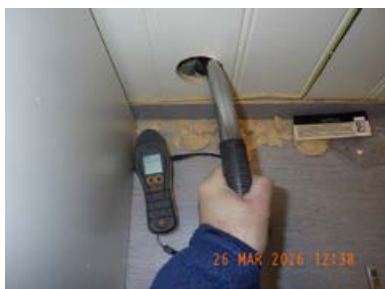
Fuktsøk

Hulltaking er foretatt uten å påvise unormale forhold. Hulltaking er foretatt ved/i teknisk/bod. Fuktvotemåling (vekt%) i konstruksjonen ble målt til 0.

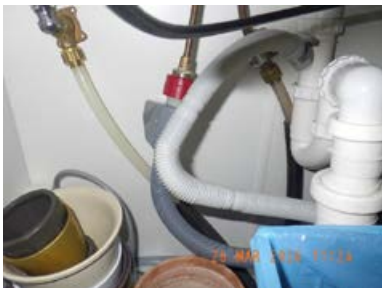
Det mangler endemuffer på rør i rør i kjøkkenbenk, risiko/fare for fuktskade.

Manglende endemuffer på vannrør

Det bør ettermonteres endemuffer på rør-i-rør-systemet i kjøkkenbenken for å redusere risikoen for fuktskader som følge av lekkasje. Manglende endemuffer kan føre til at eventuelle lekkasjer ikke blir oppdaget i tide, noe som kan medføre skader på innredning og omkringliggende konstruksjoner.

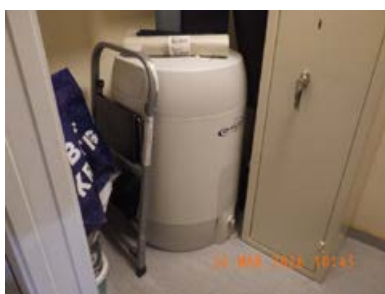
Varmtvannsbereder

Undertegnede takstmann er ikke fagmann på vvs så kun visuell kontroll er foretatt.
Gjennomsnittlig levetid for en varmtvannsbereder i Norge er ca. 25 år. Men allerede etter 15 år bør man sterkt vurdere å skifte den ut. I de fleste tilfeller vil man dermed unngå fare for lekkasje.

Det anbefales å vurdere utskifting av varmtvannstanken grunnet alder, da risikoen for lekkasje eller funksjonssvikt øker betydelig etter 20 år.
Konsekvensen av å ikke utbedre kan være plutselig vannlekkasje og følgeskader på bygningsdeler.

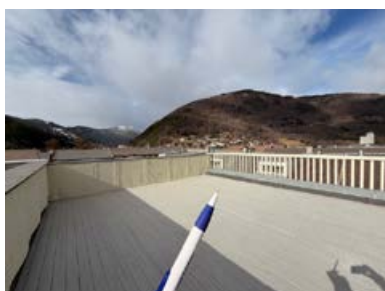
Avvik rekkverk på terrassen.

Anbefaler å sette rekkverk og trapper i forskriftsmessig stand, fare for fallskader spesielt for barn.
