Losnavegen 93,  
2634 Fåvang

# Idyllisk og oppgradert eiendom med egen strand | Svømmebasseng | Jacuzzi | Perfekt til eget bruk eller utleieobjekt

# Tilstandsrapport

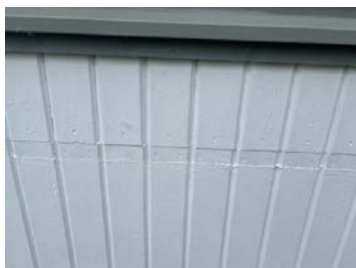
Ufagmessig skjøting av panel

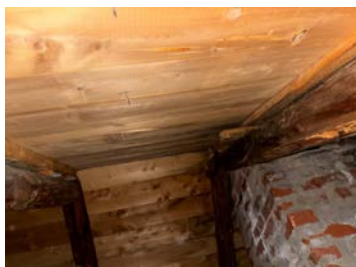
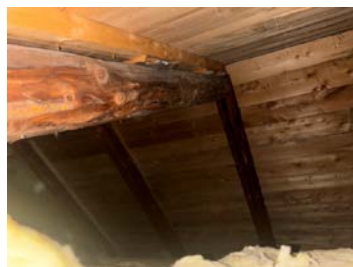
- Da deler av konstruksjon er skjult anbefaler jeg ytterligere undersøkelser av takkonstruksjon, og om det er skader. Det må da gjøres bygningsmessige inngrep eller benytte termografi for å kunne avdekke manglende lufting, dårlig isolering eller skjulte fuktskader.
- Denne skrå, isolerte takflaten er å betrakte som en risikokonstruksjon som har høy skadefrekvens. Det er fare for fukt i konstruksjonen, samt ising over tak. Problemet kan være forårsaket av for eksempel feil oppbygning av konstruksjon og manglende lufting m.m.
- Lufting/ventilering bør forbedres. Det anbefales også å føre jevnlig tilsyn med takkonstruksjon, spesielt ved større nedbørsmengder og snøsmelting. Konsekvensen av manglende lufting, Kan være kondens og ising som igjen kan forårsake fuktskader i konstruksjonen.
