Tuskinvegen 241,  
2219 Brandval

# Småbruk med oppussings/ renoveringsbehov | Våningshus, låve og stor garasje | 37daa

# Tilstandsrapport

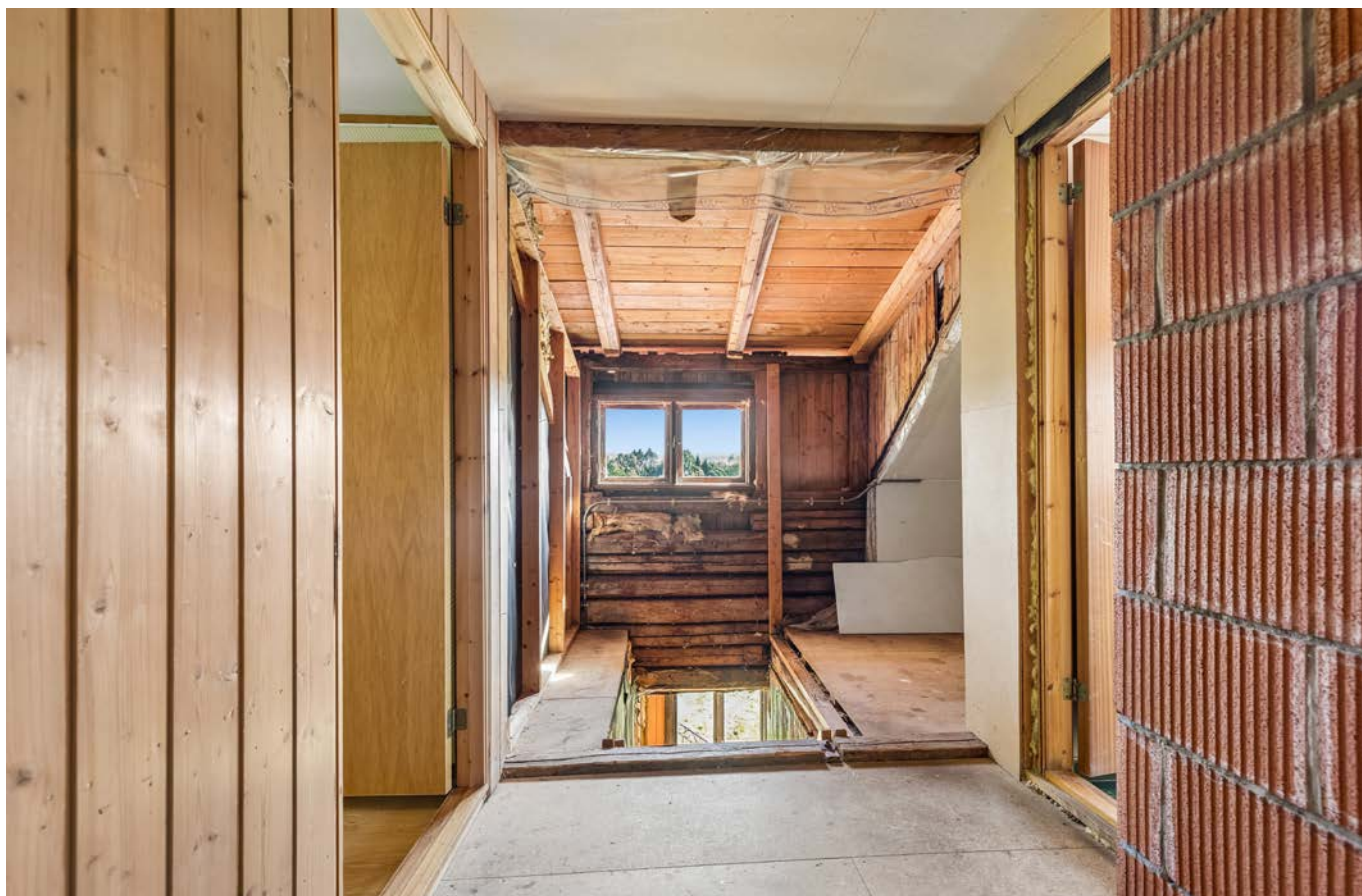
Gang i andre etasje er delvis revet. Ark/takopplett er ikke dokumentert søkt/godkjent.

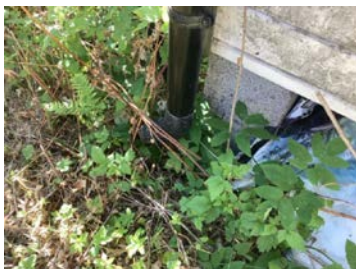
Eksempel på mangelfull bortledning av takvann.

- Det anbefales å etablere tilfredsstillende bortledning av vann fra taknedløp, slik at vann ledes bort fra bygning.
- Manglende snøfangere kan føre til ras av snø og is fra taket, med fare for skade på personer, eiendom og installasjoner.
- Det er ikke krav om å ettermontere snøfangere for å tilfredsstille dagens krav, men det vil være naturlig å montere da takteking skiftes.

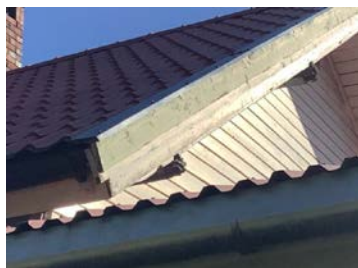
Utskåret ende av toppsvill ser ut til å være råteskadet.

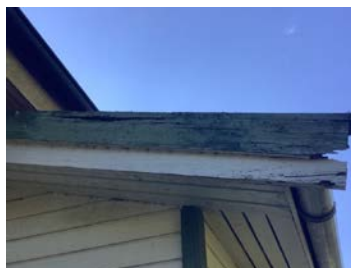
Råteskader i vindskier.

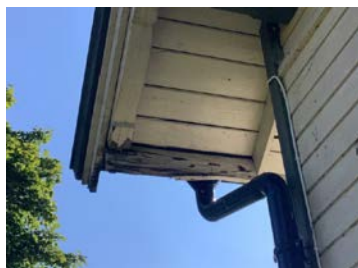
Råteskadet forkantbord.

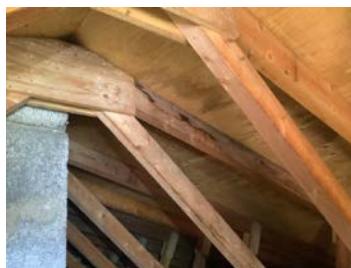
Fuktskjolder i taktro rundt pipe.

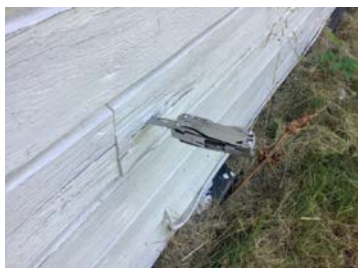
Eksempel på råteskadet kledning.

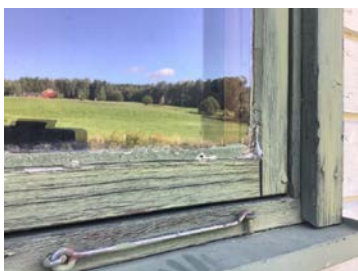
Eksempel på værslitt vindu.

- Råteskader på vinduer medfører nedbrytning av materialer og redusert tetthet. Dette kan føre til trekk, varmetap, fuktinntrengning og videre skade på omkringliggende konstruksjon. Råteskadede vinduer bør skiftes ut. Kostnadsestimat gjelder utskifting av råteskadede vinduer og vedlikehold.
- Slitte karmene og sprekker kan føre til redusert tetthet, fuktinntrengning og videre nedbrytning av treverket.
- Kjøper bør planlegge med utskifting av vinduer.

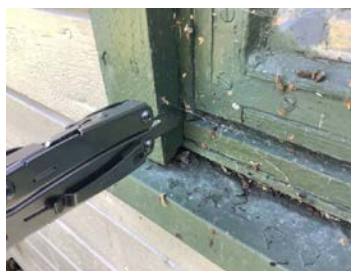
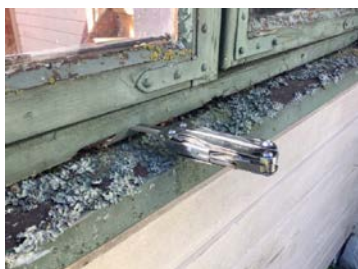
Råteskadet vindu.

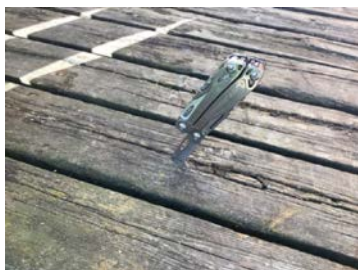
Råteskadet terrassegulv.

- Nedbøyning eller svak konstruksjon kan tyde på redusert bæreevne og risiko for videre deformasjon eller svikt.
- Det vil være mest hensiktsmessig å bygge et nytt inngangsparti med frostsikker fundamentering.
- Det er ikke krav om utbedring av rekkverkshøyde opp til dagens forskriftskrav

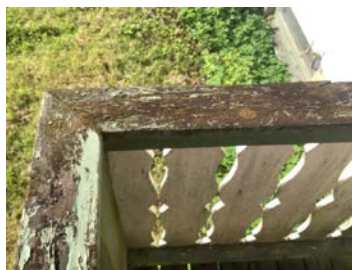
Værslitt rekkverk.

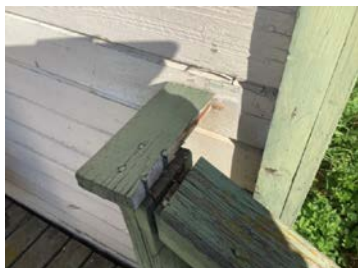
Værslitt rekkverk og skadet håndløper.

- Tretrapp bør skiftes ut i forbindelse med utskifting av inngangspartiet.
- Smijernstrapp bør rettes opp og plasseres inntil vegg/dør.
- Det er ikke krav om utbedring av rekkverkshøyder opp til dagens krav.

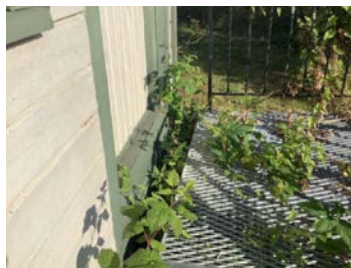
13 cm avstand fra smijernstrapp til vegg.

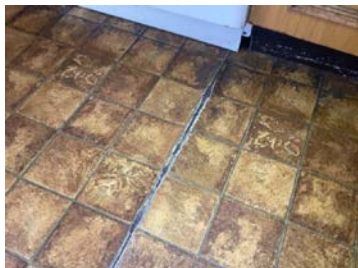
Slitasjeskader i gulvbelegg.

- Det anbefales å vedlikeholde, reparere eller fornye overflater etter behov.

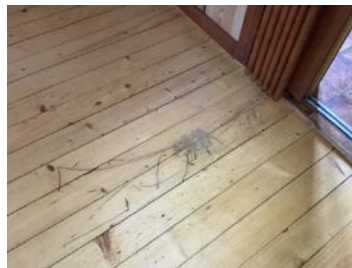
Slitasje i heltregulv.

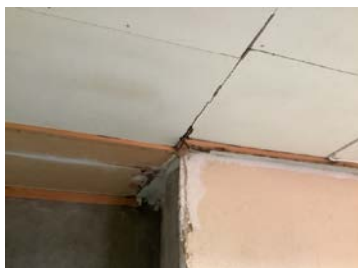
Fuktskjolder i himling rundt pipe.

- Vegger må fornyes for å fjerne avviket.
- Konstruksjoner må isoleres og kles for å fjerne avviket.
- Følg med på området rundt pipe på soverom en periode. Hvis det ikke oppstår ny fukt bør himling skiftes ut for å fjerne avviket.

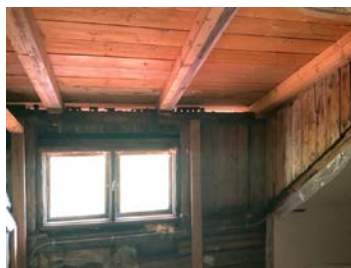
Åpne konstruksjoner i gang i andre etasje.

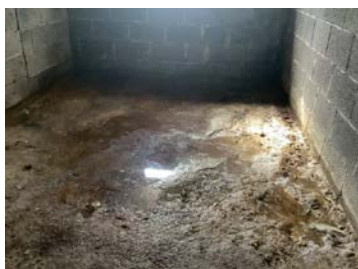
Vann på gulv i kjeller.

- Synlig fuktighet på mur eller gulv i kjeller indikerer fuktinntrengning fra grunn eller konstruksjon. Dette kan føre til fuktskader, muggvekst, dårlig innelima og nedbrytning av materialer.
- Det er viktig å undersøke årsaken til fuktinntrengningen, herunder drenering, fuktsikring og ventilasjon. Nødvendige tiltak bør gjennomføres for å redusere fuktbelastningen, og eventuelle skader må utbedres for å sikre en varig løsning.
- Det er viktig å identifisere og utbedre årsaken til problemet. Skadde materialer må fjernes/forsterkes, og området bør rengjøres og behandles etter gjeldende anbefalinger for å sikre en varig løsning.
- Luftfuktigheten bør senkes, gjerne ved hjelp av fuktstyrt krypkjelleravfukter.

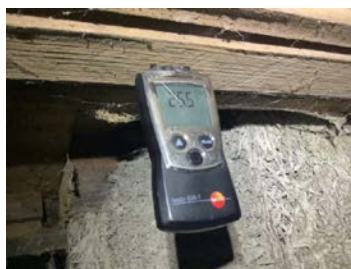
Det måles skadelig fuktinnhold i himling i kjeller som følge av høy luftfuktighet.

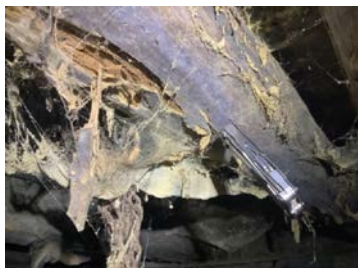
Eksempel på skadet bjelke som følge av råte eller insekter.

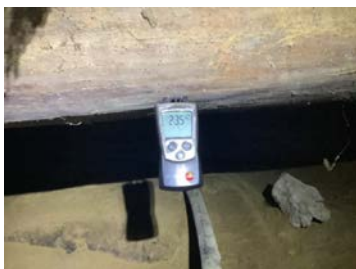
Skadelig fuktinnhold i bærekonstruksjonen under krypkjeller, og det er en betydelig mengde insektshull.

- Gulv og yttervegg må åpnes i spiskammers for utbedring. Det er et ukjent skadeomfang, så kostnadsestimat er usikkert.

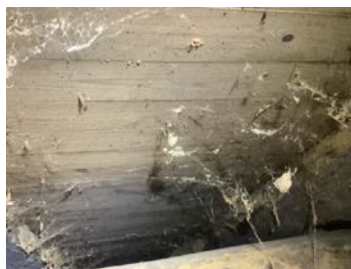
Insektshull i undersiden av heltregulvet.

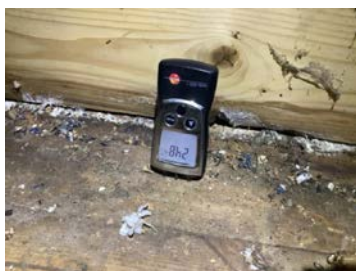
Det måles skadelig fuktinnhold i gulv på spiskammers, og det er synlig soppdannelse i overgang mellom gulv og vegg.

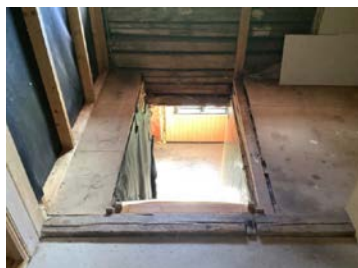
Returrekkverk mangler rundt trapp i andre etasje.

- For store åpninger i rekkverket kan medføre økt risiko for fall og personskader, særlig for barn.
- Åpninger mellom trinn i trappen kan påvirke sikker bruk, særlig for barn. Forholdet kan medføre økt risiko for fall og personskade ved ferdsel i trappen.
- Det anbefales å montere håndløper langs trappeløpet for å bedre sikkerhet og tilgjengelighet.
- Det bør undersøkes muligheter for å øke høyden i trappeløpet til andre etasje, og returrekkverk må monteres.

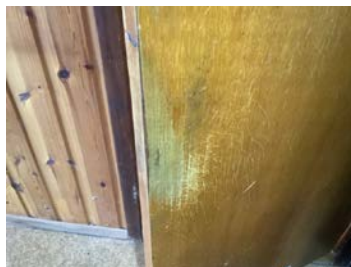
Eksempel på slitasje på dør.

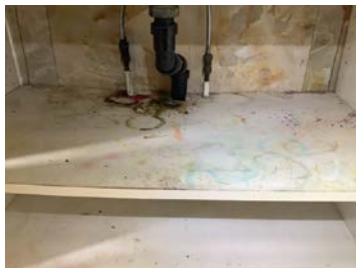
Svellskadet hylleplate i servantskap.

- Manglende oppgradering av våtrommet medfører høy risiko for at konstruksjonene ikke vil tåle vanlig bruk av vann eller lekkasjer. Selv om det er dusjkabinett, er det fortsatt en betydelig risiko for at våtrommets konstruksjoner ikke tåler lekkasjer. Dette kan føre til fuktskader på tilstøtende konstruksjoner.
- Våtrommet må totalrenoveres. Alle forhold med tettesjikt, våtsone, sluk m.m. må dokumenteres.

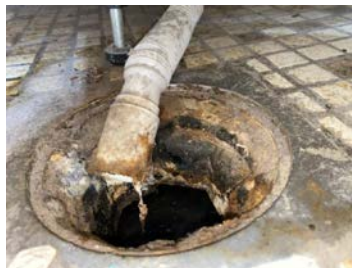
Plastsluk, og det er ikke synlig tettesjikt rundt sluk.

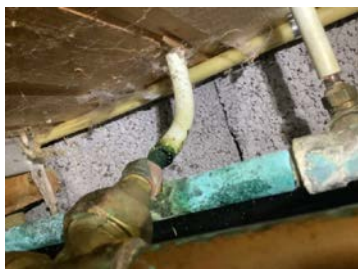
Fukt i enden av plastkappe.

- Vannledningssystemet bør sjekkes av fagperson.

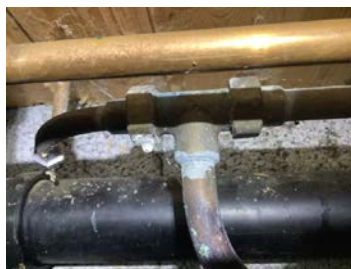
Drypplekkasje fra kobling.

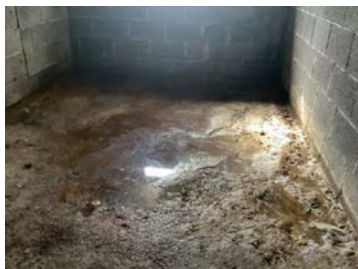
Vann på gulvet i kjeller.

- Da kjelleren består av åpne murkonstruksjoner og bare benyttes til lagring vil terrengjustering og bortledning av takvann være mer hensiktsmessige tiltak som kan forsøkes før drenering vurderes.
- Da det ikke er tett fuktsperre mot grunnen under boligen så kan fuktopptrekk oppstå fra grunnen uavhengig av dreneringen.

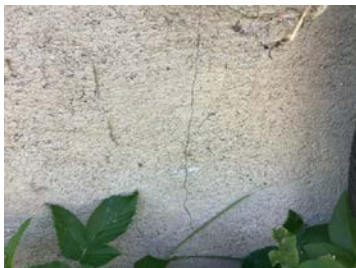
Eksempel på skråriss i grunnmur.

- Setninger kan bety at grunnen under bygget beveger seg eller synker ujevnt og gir risiko for videre skjevheter og skadeutvikling.
- Utvendig forsegling av riss for å forhindre frostspreng, og følg med på eventuell utvikling.
