Rudivegen 2A,  
2834 Raufoss

# Innholdsrik og flott enebolig med 4 soverom | Kjøkken oppgradert 2023 | Dobbeltgarasje og garasje m/ elbillader

# Tilstandsrapport

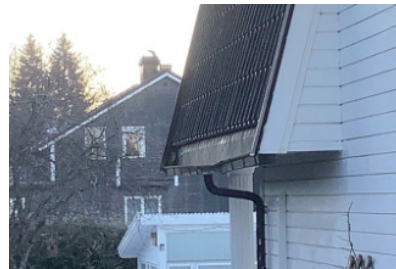
Skjevheter i takrenne er registrert.

- Ut ifra alder kan skader og lekkasjer oppstå på eldre takrenner og beslag.
- Vindskier har behov for vedlikeholdsarbeider. Overflatebehandlingen er treverkets beskyttelse mot vann, tilsmussing og misfarging fra svertesopp eller alger. Om treverket blir stående uten beskyttelse vil dette øke risikoen for at treverket trekker til seg fukt som igjen kan føre til fuktskader.
- Byggverket skal sikres slik at is og snø ikke kan falle ned på steder hvor personer og husdyr kan oppholde seg. Dersom snøfangere monteres er det imidlertid nødvendig å kontrollere styrken på takkonstruksjonen før snøfangere monteres.

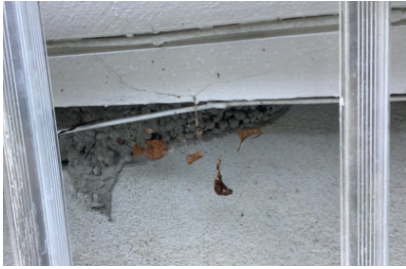
Avskalling av murpuss.

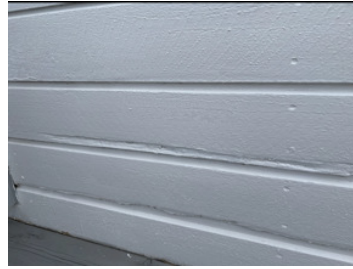
Det er registrert skader på kledning.

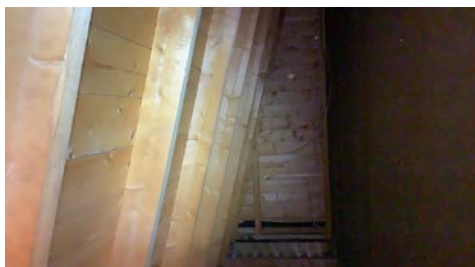
Kneveggs-loft.

- Tiltak:
- Det er ikke registrert synlige avvik som tilsier at man må påregne umiddelbare tiltak, men da deler av konstruksjon er kledd inn anbefaler jeg ytterligere undersøkelser.
- For bygninger oppført før ca. 2000 har det i standardene vært forutsatt at disse bygningene skal måkes ved store snølast. Det er bygnings eier sitt ansvar å påse at lastene på taket ikke overstiger hva taket tåler. Ved store snølast vil det derfor være påregnelig med nedbøyninger i takkonstruksjonen og tak må kontrolleres/måkes.

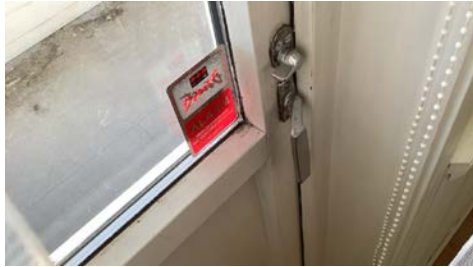
Eldre balkongdør.

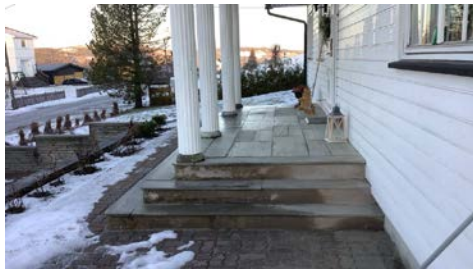
Platting og trapp foran inngang av betong belagt med sliferplater.

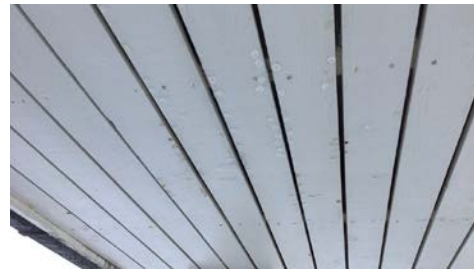
Det er lekkasje i membran fra veranda i 2. etasje mot sør med adkomst fra stue.

Eier opplyser at det er utført vedlikehold her etter befaringen.

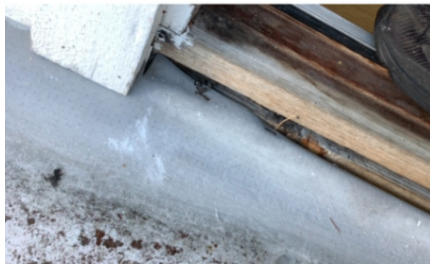
Membran på veranda over inngangspartiet er ikke tett.

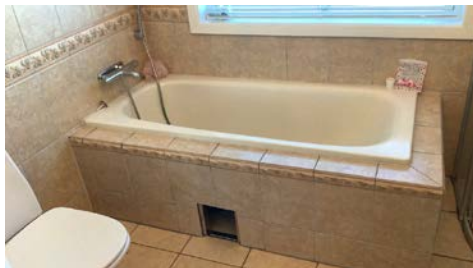
Innmuret badekar, vindu i våtsone

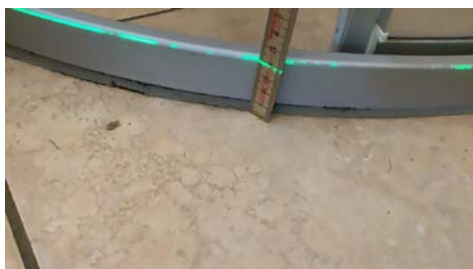
Badegulvet er flatt til motfall. Det er fall i dusjonen. Oppkant mot sluk vil hindre evt lekkasjevann å renne til sluk.

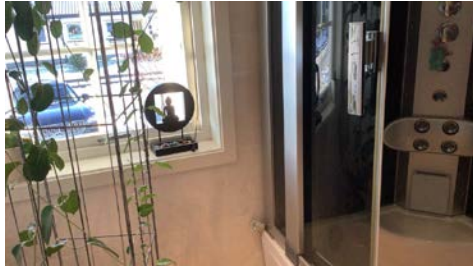
Vindu i våtsone.

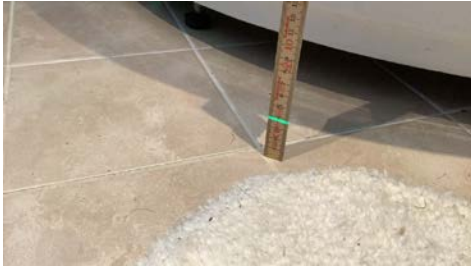
Det er flatt til motfall til området under kabinett.

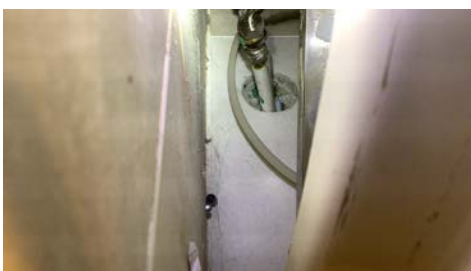
Gjennomføring i vegg i dusjsonen.

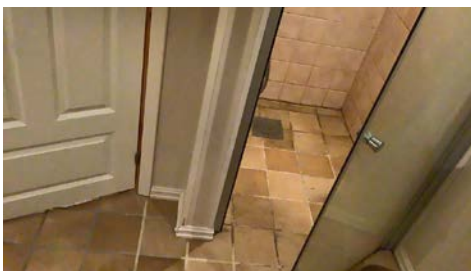
Uegnet overflate på våtsoner.

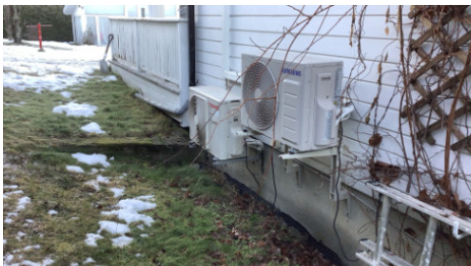
Det anbefales å etablere bortledning av kondensvann fra varmepumper. Is kan bygges opp slik at vann kan renne inn bak grunnmursplast.

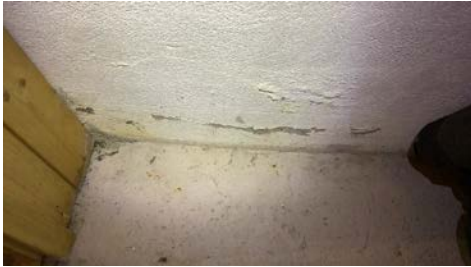
Saltutslag og malingsflask tyder på fuktgjennomslag.

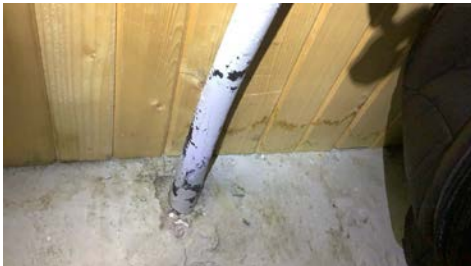
Det er registrert fuktmerker på påforet trevegg.

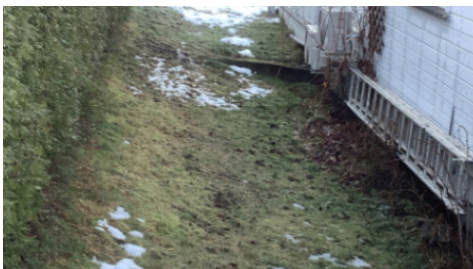
Stedvis fall på terreng mot bygning, dette er avvik fra dagens krav.

- Det bør foretas terrengjusteringer.
- Viktig å lede vann bort fra fundamentene. Terrengforholdet fører til at overflatevann kan ledes til boligen. Dette kan føre til fuktskader. Det anbefales å etablere fall vekk fra boligen eller en ledegrøft for overvann.
