Mårvegen 18,
2030 Nannestad

Familievennlig enebolig med 3 sov og innredet loftstue i et rolig område | Kjøkken fra 2021 | Stor terrasse & garasje

Befaringsdato: 18.02.2026

Rapportdato: 24.02.2026

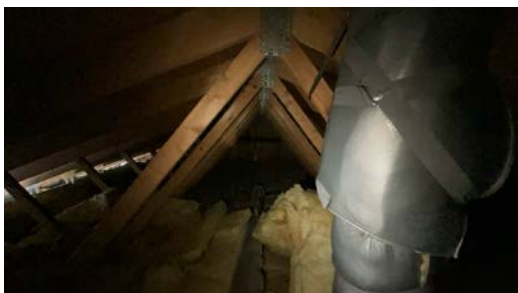
Adkomst til kaldtloft via luke i knevegg.

Luftingen må etableres i tråd med gjeldende byggdetaljer for å sikre tilstrekkelig ventilasjon. Eksisterende fuktskjolder bør kontrolleres.

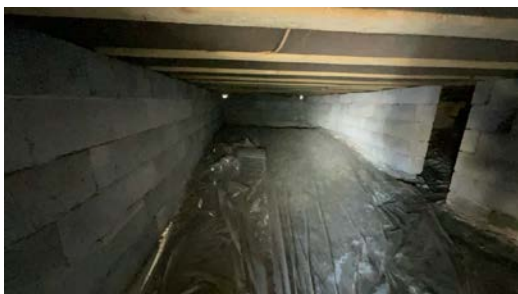
Adkomst til krypkjeller via luke i grunnmuren.

Det anbefales å etablere kontinuerlig fuktspærre på grunnen, montere isolasjon og plater på nytt, samt undersøke årsaken til misfarging. Videre bør det vurderes tiltak for bedre ventilasjon og fuktkontroll i krypkjelleren.
