Rønningsvegen 456,  
2100 Skarnes

# Småbruk med 14,9 dekar tomt og låve | Delvis modernisert våningshus fra 2026 | Oppgradert kjøkken og bad

# Tilstandsrapport

Befaringsdato: 05.08.2026

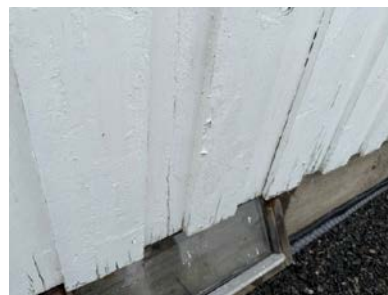
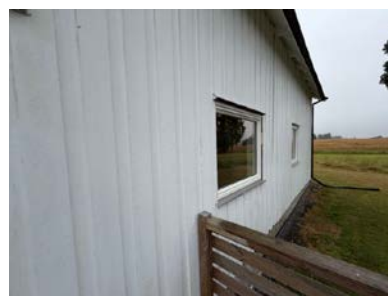
TG2 er satt på grunn av vedlikeholdsetterslep og lokale råteskader. Kjøper må forvente å skifte utvendig panel enkelte steder, samt vaske fasaden og male/beise for å forlenge levetiden på utvendig panel. Kostnad settes for innkjøp av materialer, men vil beløpe seg til mer ved innleie av profesjonell aktør.

Det er ikke skiftet treverk og blekk ved montering av nye vinduer. Blekk ligger i låven, i følge selger.

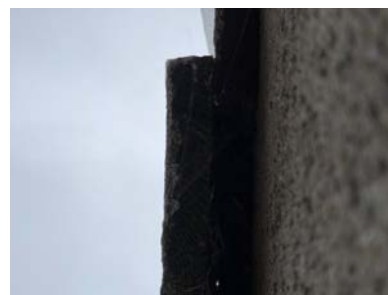
- Yttervegger/Veggkonstruksjon | Det er liten eller manglende lufting bak nedre kant av kledningen. Kledningen har omfattende værslitasje, avflassing og lokale råteskader, særlig nær terreng og grunnmur. Utvendige tilslutninger rundt enkelte nyere vinduer er ikke ferdigstilt. Skadde bord må skiftes. Øvrig kledning bør vaskes, skrapes, grunnes og overflatebehandles. Ved utskifting eller større vedlikehold bør lufting og avstand til terreng forbedres. Omramming og beslag rundt nyere vinduer må ferdigstilles for å redusere risikoen for vanninntrenging. TG2 er satt på grunn av vedlikeholdsetterslep og lokale råteskader. Kjøper må forvente å skifte utvendig panel enkelte steder, samt vaske fasaden og male/beise for å forlenge levetiden på utvendig panel. Kostnad settes for innkjøp av materialer, men vil beløpe seg til mer ved innleie av profesjonell aktør.

Liten til ingen lufting av panel flere steder. Det er ikke synlig musebust.

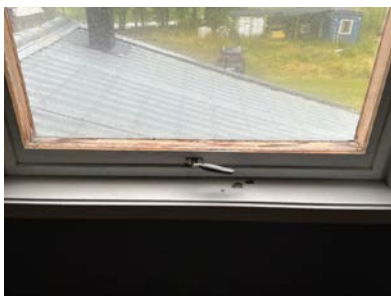
- Soveromsvinduer, og eldre vinduer | Eldre soveromsvinduer har omfattende værslitasje, avflassing og lokale råteskader. Skadene gir risiko for luft- og vannlekkasjer og redusert funksjon. Vinduene bør skiftes, eventuelt rehabiliteres dersom omfanget etter åpning tillater det. TG3 er satt fordi vinduene har omfattende slitasje og lokale råteskader med behov for utskifting eller omfattende rehabilitering. Kostnad er satt for skifte av resterende vinduer.

TG3 er satt fordi vinduene har omfattende slitasje og lokale råteskader med behov for utskifting eller omfattende rehabilitering. Kostnad er satt for skifte av resterende vinduer.

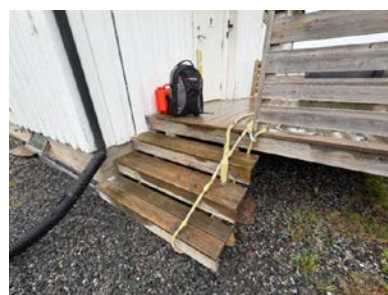
- Utvendige trapper | Trappen har værslitasje og mangler tilfredsstillende rekkverk og håndlist. Vått og slitt treverk kan bli glatt. Manglende sikring øker risikoen for fall. Trappen bør rengjøres, vedlikeholdes og utstyres med tilfredsstillende rekkverk og håndlist. TG2 er satt på grunn av værslitasje og HMS avvik er satt på grunn av manglende rekkverk med håndløper.

TG2 er satt på grunn av værslitasje og HMS avvik er satt på grunn av manglende rekkverk med håndløper.

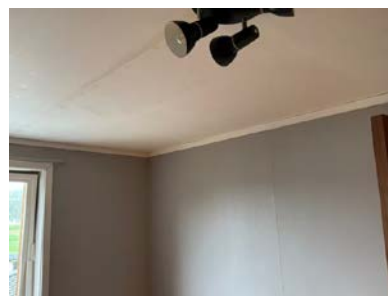
- Avvikene er hovedsakelig estetiske. Overflatene i soverommene bør repareres, sparkles og overflatebehandles eller fornyes.

TG2 er satt fordi soverommene ikke ble gjenoppbygd og har tydelig eldre og slitte overflater.

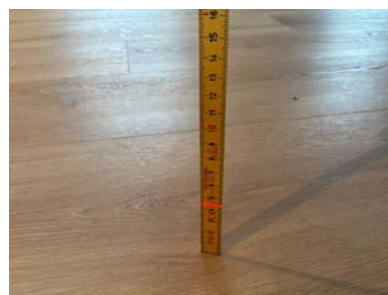
Avvik målt innenfor toleransekrav i norsk standard.

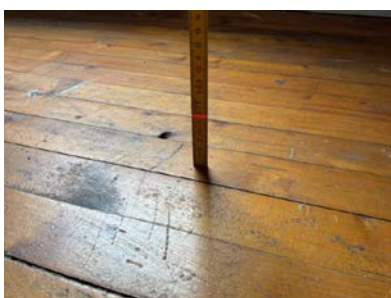
- Skjevheten kan gi merkbar ujevnhet, men det er ikke dokumentert svikt i bæreevnen. Ved legging av nye gulv bør underlaget avrettes og årsaken vurderes nærmere.

TG2 er satt fordi målt planhetsavvik er større enn forventet norsk standard regulerer.

17 mm avvik målt på vilkårlig punkt oppe

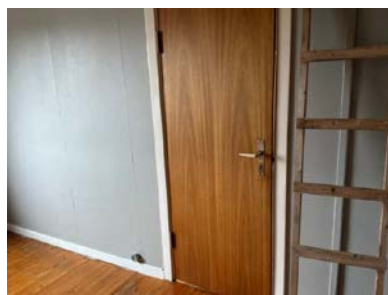
- Forholdet er hovedsakelig estetisk. Justering og overflatebehandling kan utføres, eller døren kan skiftes ved oppgradering av soverommene.

TG2 er satt ut fra alder, behov for justering og slitasje.
