**Strømshaget 165**  
**2100 Skarnes | Strøm**

# Småbruk på 125 dekar med to bolighus | Driftsbygning, låve og stabbur | Landlig og usjenert beliggenhet

**Øystein Opås Takstforretning AS**

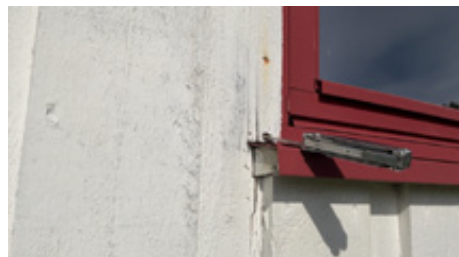
Struktur på overflate indikerer at det kan være råte i kledningsbord.

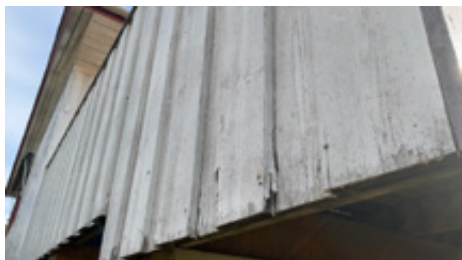
Eksempel på råteskader.

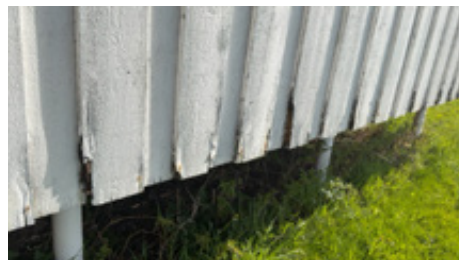
Eksempel på råteskader.

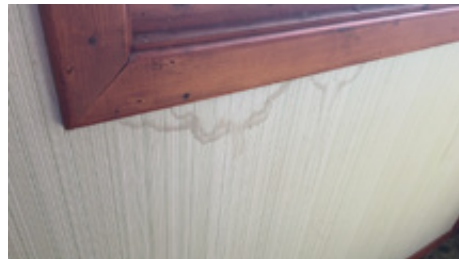
Fuktmerker under vindu på soveom.

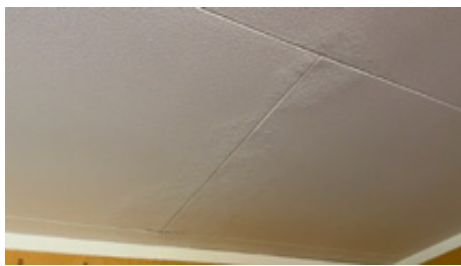
Svelling i himlingsplater på kjøkken.

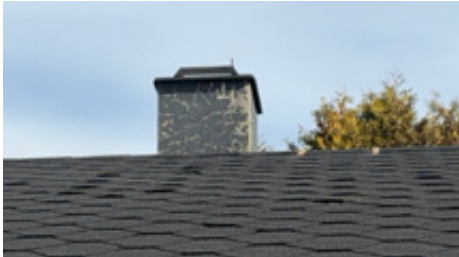
Slitasje og riss i pipe over tak.

Vedlikehold av pipe over tak.

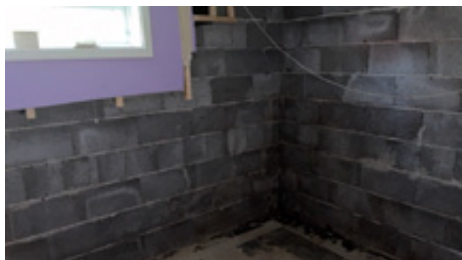
Konstruksjoner i ett rom er revet grunnet fuktpåkjenninger.

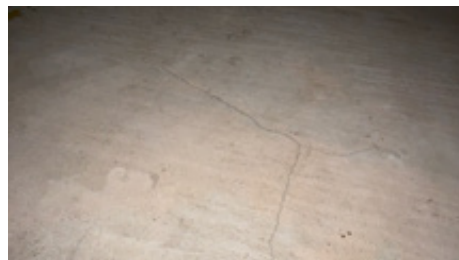
Eksempel på sprekker i gulv.

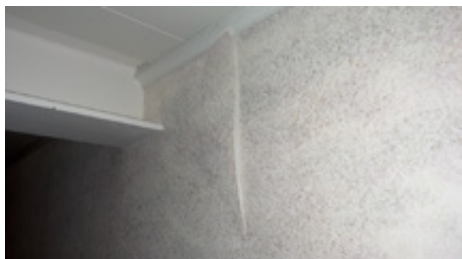
Eksempel på tapet som løsner.

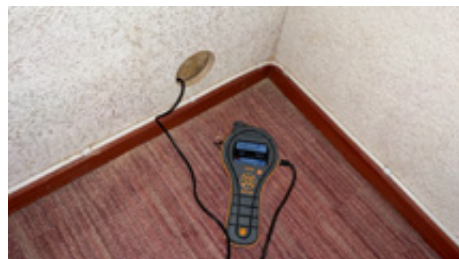
Fuktmåling i utforet vegg mot terreng viser et fukttinnhold på ca. 22 vektprosent.

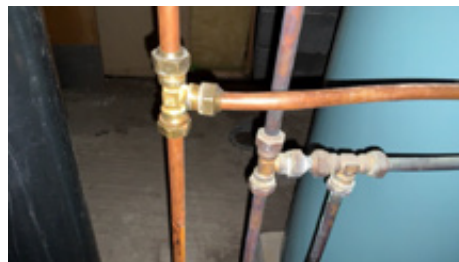
Stedvis korrosjon på skjøter.

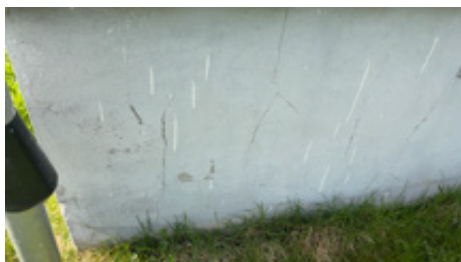
Eksempel på riss i overflater.

Forsegling av riss.

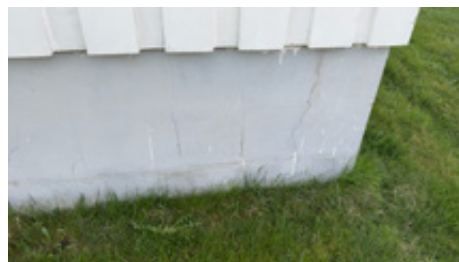
Eksempel på riss i overflater.

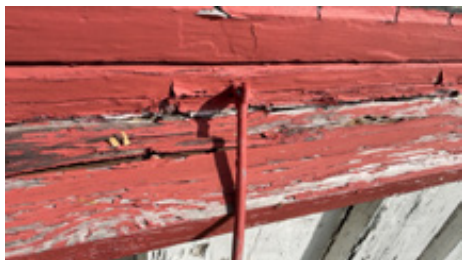
Eksempel på råteskade på vannbrett ved vindu.

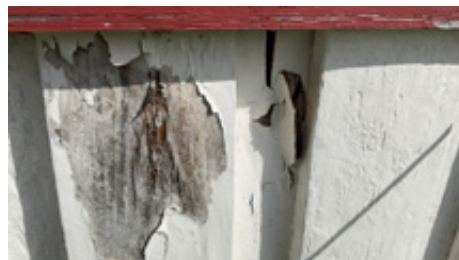
Eksempel på råteskade på fasadekledning.

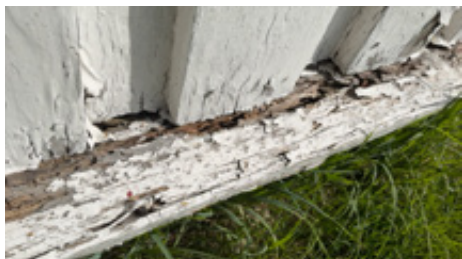
Eksempel på råteskade på vannbrett grunnmur.

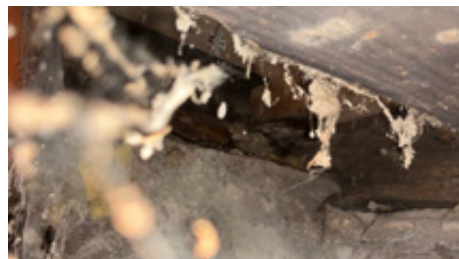
Råte i bunnstokk, observert fra kjeller under kjøkken.

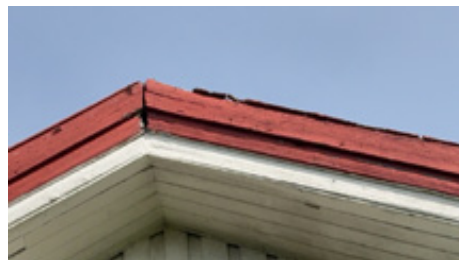
Råteskader på isbord.

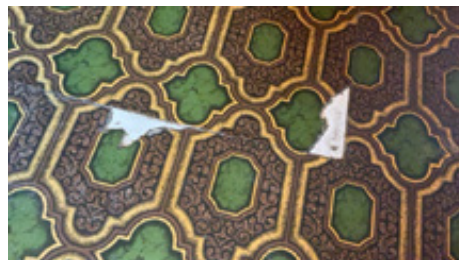
Skade på gulvbelegg på kjøkken.

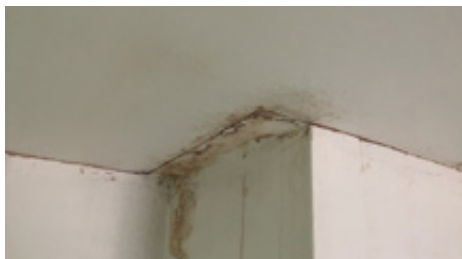
Fuktmerker rundt pipe i 2. etasje.

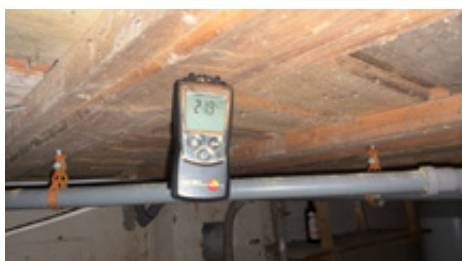
Fukttinnhold i konstruksjoner på over 20 vektprosent.

Nærmere kontroll og utskifting av råteskadet treverk.

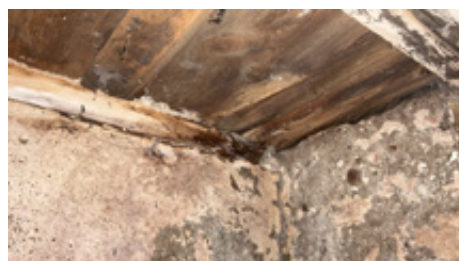
Synlig råteskade i himling.

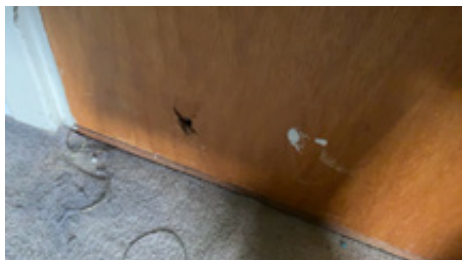
Skade på ett dørblad.

Vedlikehold av overflater.

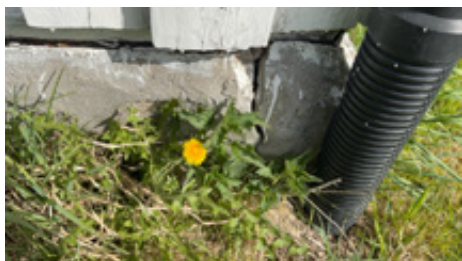
Eksempel på sprekk i grunnmur.

Muring og forsegling av sprekker.

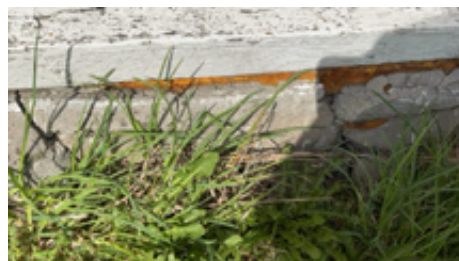
Eksempel på sprekk i grunnmur.

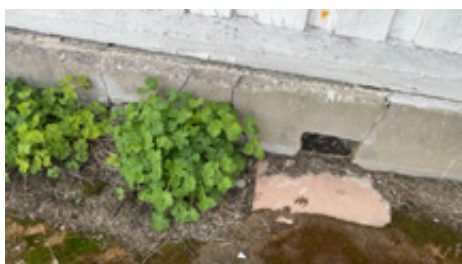
Eksempel på sprekk i grunnmur.
