Brattbakkvegen 21,  
2116 Sander

# Idyllisk tidligere husmannsplass med flott utsikt. Eldre våningshus, stabbur, uthus og nyere garasje/verksted

# Tilstandsrapport

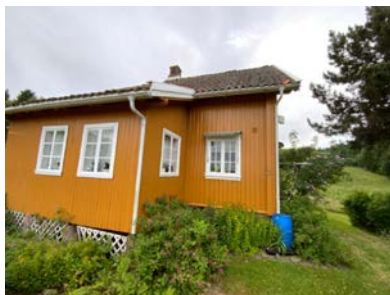
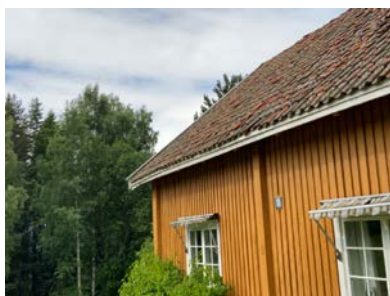
Takrenner mangler i sin helhet på én side

Renner og nedløp bør renses og kontrolleres årlig. Vann fra nedløp bør  
ledes bort fra grunnmur for å redusere fuktbelastning mot  
krypkjeller/grunnmur. Det bør monteres renner på begge sider av huset  
ved neste takskifte.

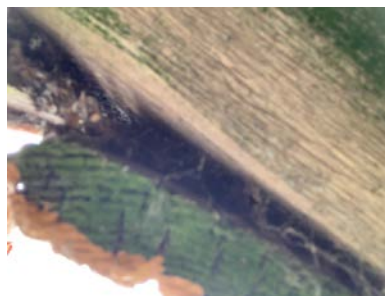
Endaved bør behandles. Her trekker panelen fuktighet.

Kledning bør holdes malt/beiset og godt ventilert. Vegetasjon bør holdes unna kledning. Skadde eller fuktutsatte bord bør skiftes ved behov. Særlig nederste del av kledning bør kontrolleres jevnlig. Kostnadsestimatet gjelder lokal utskifting av de mest skadde/utsatte partiene. Kostnaden kan bli høyere dersom større deler av kledningen må skiftes eller arbeid utføres av profesjonell aktør.

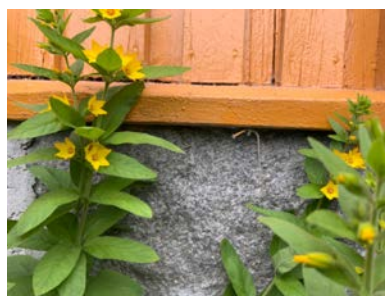
Murverk ser ut til å være i direkte tilknytning til treverk flere steder.

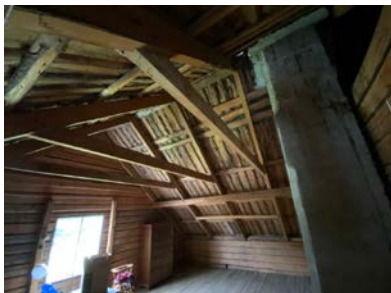
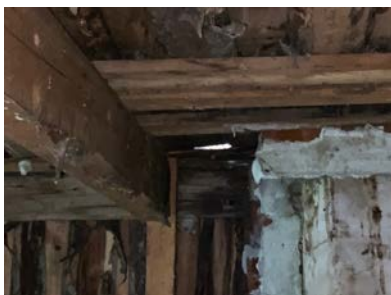
Vepsebol og åpning ut.

Åpninger bør sikres slik at skadedyr, fugler, snø og slagregn ikke kommer inn, samtidig som nødvendig lufting ivaretas. Vepsebol bør fjernes ved behov. Loft bør kontrolleres jevnlig for fuktmerker, kondens og lekkasjespor.

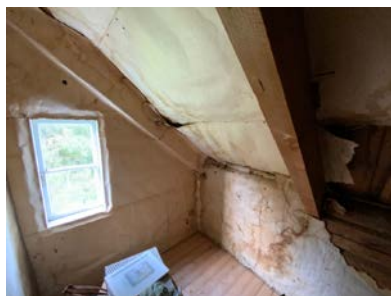
Tydelige merker etter fukt

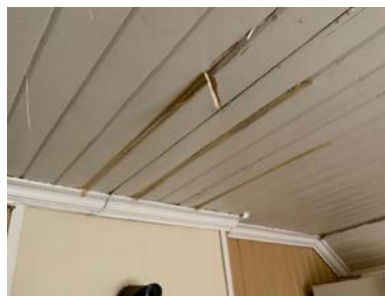
Himling har tatt skade fra fuktpåkjenning

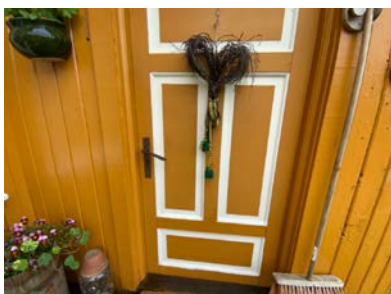
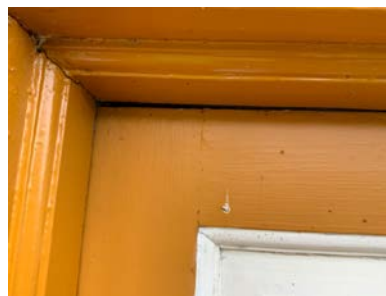
Ser ikke ut til å tette rundt hele.

Utetthet kan gi trekk, varmetap og risiko for fuktinntrengning. Dør bør justeres, tetningslister bør skiftes, og terskel/overganger bør kontrolleres. Utskifting kan vurderes ved videre oppgradering.

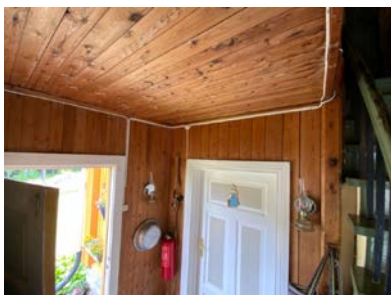
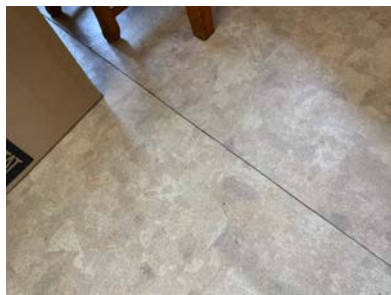
Ikke sveiset beleggsjøt

Forholdet vurderes i hovedsak som bruksmessig/vedlikeholdsmessig. Åpne beleggsjøter kan være mer utsatt for smuss og fukt. Overflater bør vedlikeholdes og utbedres lokalt ved behov.

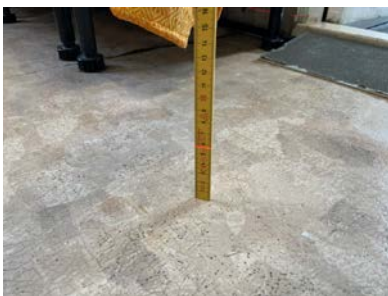
- Etasjeskille/gulv mot grunn | Målt høydeforskjell på mellom 10 - 20 mm innenfor en lengde på 2 meter. Tilstandsgrad 2 gis med bakgrunn i standardens krav til godkjente måleavvik. Det er registrert skjevhet/nivåavvik i gulv. For eldre bygning er noe skjevhet forventbart, men målt avvik viser at gulv ikke er plant. For å få tilstandsgrad 0 eller 1 må høydeforskjeller rettes opp. Det vil imidlertid sjelden være økonomisk rasjonelt som et enkeltstående tiltak i en bolig som dette. Dersom boligen en gang skal renoveres, kan man vurdere slike tiltak. Skjevheten vurderes som typisk for eldre trekonstruksjoner. Videre utvikling bør holdes under oppsyn. Ved oppussing må det påregnes avretting/tilpasninger.

17 mm avvik på vilkårlig punkt i kjøkken

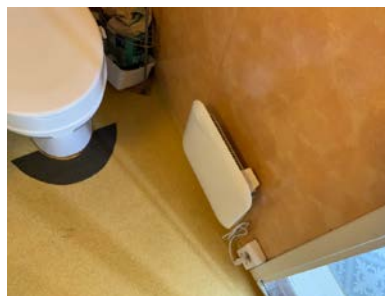
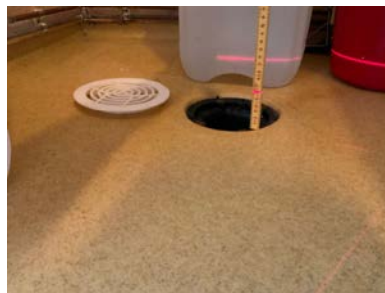
20 mm fall fra innsteg

Belegg, oppkant, skjøter og overgang mot sluk må holdes under oppsyn. Ved tegn til sprekker, slitasje, løs beleggekant eller lekkasje bør badet utbedres/rehabiliteres.

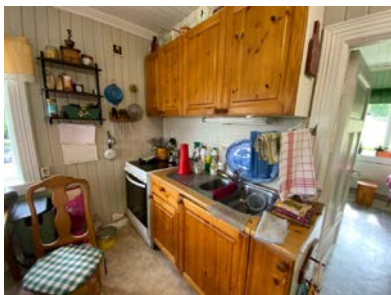
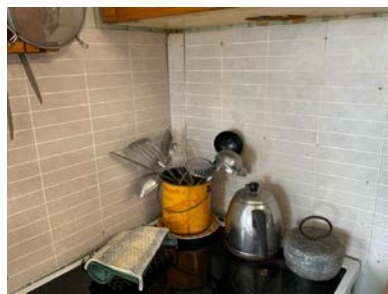
Til info er det ikke komfyrvakt

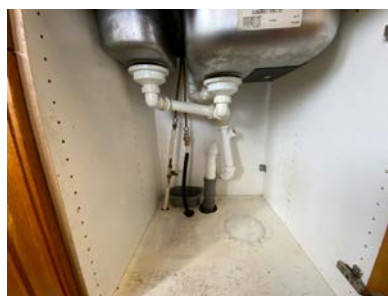
- Kjøkken - Overflater og innredning | Kjøkkeninnredningen har alder og normal bruksslitasje. Det er observert fuktmerker/skade i bunnplate under oppvaskkum. Selger opplyser om vannlekkasje under kjøkkenbenk ved oppvaskkum i 2025, som er utbedret av rørlegger. Område under oppvaskkum bør kontrolleres jevnlig for fukt, lekkasje og svelling. Det anbefales bruk av lekkasjestopper/lekkasjevarsler og dryppbrett der dette er praktisk mulig.

Til info er det ikke vannstoppfølger under vask. Bunnplate under vask ser ut til å være fuktskadet.

Område under oppvaskkum bør kontrolleres jevnlig for fukt, lekkasje og svelling. Det anbefales bruk av lekkasjestopper/lekkasjevarsler og dryppbrett der dette er praktisk mulig.

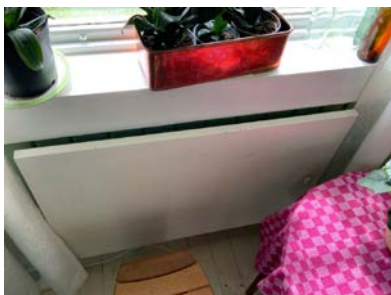
Eksempel på eldre panelovn

Eldre panelovner bør kontrolleres og skiftes ved tegn til skade, varmgang eller dårlig funksjon. Elektriker bør benyttes ved fast tilkoblet utstyr.

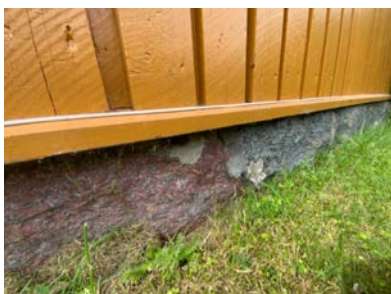
- Grunnmur og fundamenter | Det er observert stein/mur i direkte eller nær kontakt med treverk enkelte steder. Eldre natursteinsmur har begrenset fuktsikring sammenlignet med moderne grunnmurer. Kontakt mellom mur/stein og treverk gir økt risiko for fuktopptak og råteskader. Treverk mot mur bør kontrolleres nærmere, og det bør etableres lufting/avstand eller annen fuktsperrende løsning der dette er praktisk mulig.

Stein/mur ser ut til å være i direkte kontakt med treverk

Kontakt mellom mur/stein og treverk gir økt risiko for fuktopptak og råteskader. Treverk mot mur bør kontrolleres nærmere, og det bør etableres lufting/avstand eller annen fuktsperrende løsning der dette er praktisk mulig.
