Elsnesvegen 23
2435 Braskereidfoss

Innholdsrik enebolig med flere stuer og kjeller | Dels overbygget terrasse | Bad fra 2025 | Dobbelgarasje m/bod

Befaringsdato: 08.12.2025

Tilstandsrapport

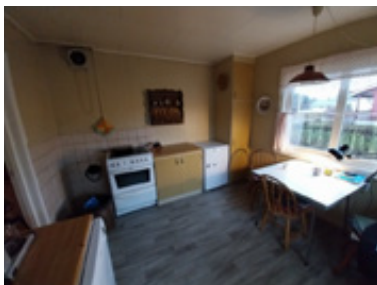
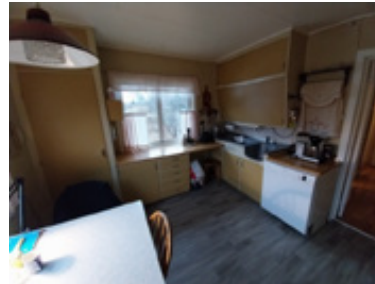
1. ETASJE > KJØKKEN

- Kjøkken - Avtrekk | Det er registrert avvik med avtrekk. Avtrekksvifte tilknyttet luftepipen er defekt. Ventilatoren må skiftes. Ventilator med ventilatorhette og avkast til friluft anbefales. Kostnadsestimater for montering av ventilator over komfyrplass, ventilator med avkast til friluft.

TO 2 Avtrekk
