# Moen gård

## Movegen 3, 2864 Fall

# Tilstandsrapport

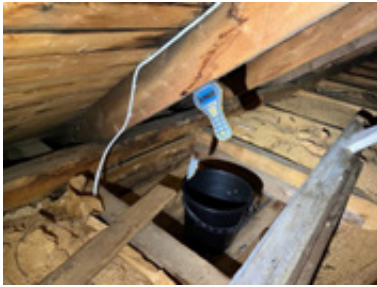
Kneloft med fuktmerker, fuktmåling viste normale verdier.

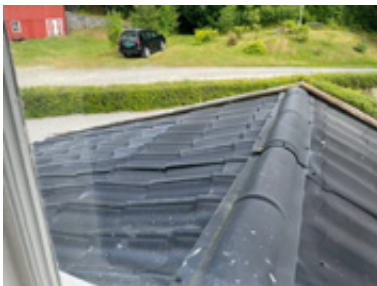
- Takteking - av metallplater. | Metallplater er deformerte med tråkkaskader på begge tak. Det bør påregnes at takteking skiftes, samtidig bør også undertaket skiftes. Slitasje og skader på taktekingen kan redusere tettheten og gi økt risiko for lekkasjer over tid.

Takplater har skader.

- Det bør påregnes at taktekking skiftes, samtidig bør også undertaket skiftes.
- Slitasje og skader på taktekingen kan redusere tettheten og gi økt risiko for lekkasjer over tid.

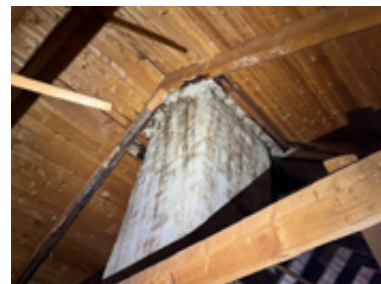
- Nedløp, beslag og skorsteiner over tak | Det er påvist rennmerker på piper og fuktmerker på treverk i forbindelse med gjennomføringer i tak på loft. Det er ikke tilfredsstillende bortledning av vann fra taknedløp ved grunnmur. Iht. dagens krav mangler snøfangere på hele taket. Kunde opplyser at beslag og tetting rundt piper er utbedret og fuktmerker kan være fra før dette ble utbedret. Ved kontroll av takteking bør også tetting og beslag på gjennomføringer kontrolleres. Konsekvens av utettheter kan være skader på underliggende konstruksjoner. Mangelfull bortledning av vann kan føre til fuktbelastning på grunnmur, med risiko for fuktinntrenging og skader på konstruksjonen. Takvann må ledes vekk fra grunnmur, spesielt viktig med denne type bygning med kjeller. Manglende snøfangere kan føre til ras av snø og is fra taket, med fare for skade på personer, eiendom og installasjoner. Det anbefales å montere snøfangere.

Rennmerker og fuktmerker på pipegjennomføringer på loft.

- Kunde opplyser at beslag og tetting rundt piper er utbedret og fuktmerker kan være fra før dette ble utbedret.
- Ved kontroll av taktekking bør også tetting og beslag på gjennomføringer kontrolleres.  
Konsekvens av utettheter kan være skader på underliggende konstruksjoner.
- Mangelfull bortledning av vann kan føre til fuktbelastning på grunnmur, med risiko for fukttinntrenging og skader på konstruksjonen.
  - Takvann må ledes vekk fra grunnmur, spesielt viktig med denne type bygning med kjeller.
  - Manglende snøfangere kan føre til ras av snø og is fra taket, med fare for skade på personer, eiendom og installasjoner.
  - Det anbefales å montere snøfangere.

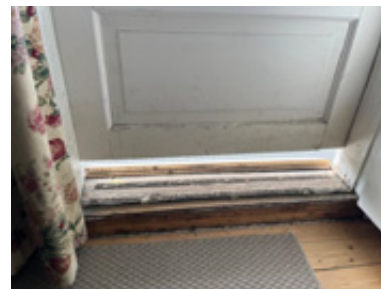
- Ytterdør - balkong | Ytterdør passer ikke til åpning og det er åpen glippe ned til terskel på ca. 10 cm. Ytterdør må skiftes for at tettheten ivaretas. Konsekvens er trekk og inndrev av fukt.

Balkongdør har stor åpning i nedkant.

- Ytterdør må skiftes for at tettheten ivaretas.
- Konsekvens er trekk og inndrev av fukt.

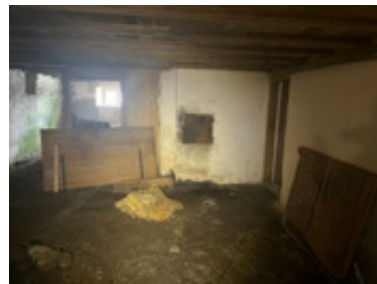
Rom med jordgulf og stubbloft i kjeller.

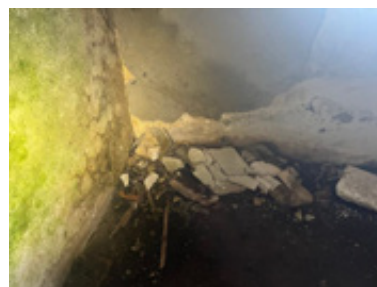
- Rom under terreng (kjeller, underetasje, sokkeletasje) | I rom med jordgulv er det høy luftfuktighet med bl.a. avskalet murpuss på vegger, observert kjelleredderkopper, som er symptom på fuktig miljø. I det sør/østre hjørne ble det observert råte tendenser i stubbloft/ bjelke og målt opp til ca. 21 % fukt, som er over grensen for skadelig fukt. Utvendig nedløp i det sør/østre hjørne er ikke ledet vekk fra grunnmur og kan være en medvirkende årsak til fukt. Lufteventiler er tettet igjen med isolasjon. Treverk skal ha fuktinnhold lavere enn 15 vektprosent. I treverk med fuktighet over 17 vektprosent øker faren for råte og muggsoppvekst dramatisk. Hvis fuktinnholdet ligger over 20 vektprosent, er allerede muggsoppen dannet. Fibermetningsgrad for treverk er 28 vektprosent. Råteskadet treverk må skiftes og det må gjøres ytterligere undersøkelser for å avdekke omfanget av skaden. Det må gjøres tiltak for begrense fuktighet i kjeller, ved f.eks. fuktsperre mot grunn, gjerne med vintermatter, som utligner temperatur og motvirker kondens fra grunn og opprette ventilerings. Takvann fra nedløp må ledes vekk fra grunnmur. Det kan også vurderes å utbedre eller etablere utvendig fuktsikring og drenering, selv om hovedårsaken til fukt er vurdert å komme fra grunn. Konsekvens av fukt i kjeller kan føre til fuktskader, muggvekst, dårlig inneklima og nedbrytning av materialer. Kostnadsestimat er kun for innvendig tiltak, samt lede vekk takvann. Eldre kjellere må betegnes som en risikokonstruksjon da

Avskallet murpuss er symptom på fukt.

Eldre kjellere må betegnes som en risikokonstruksjon da de normalt ikke har dagens fuktsikring som dagens bygg og kan bli utsatt for fukt, spesielt ved store nedbørsmengder og må holdes under oppsikt.

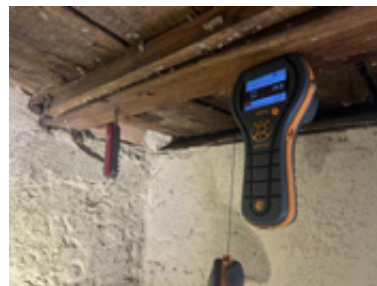
- Fuktsikring og drenering | Det er observert fukt i sør/østre del av kjeller, dette trenger ikke å ha sammenheng med utvendig fuktsikring og drenering, men det er en risiko for at det er medvirkende årsak. Manglende eller sannsynlig manglende utvendig fuktsikring av grunnmur øker risikoen for fuktinntrengning i kjeller eller underetasje. Dette kan føre til fuktskader, muggvekst, dårlig innelima og nedbrytning av konstruksjonen over tid. Overvåk tilstanden jevnlig. For å få tilstandsgrad 0 eller 1 må dreneringen skiftes ut, men tidspunktet for når dette er nødvendig er vanskelig å si noe om. Bruken av underetg/kjeller vil og være avgjørende

I det sør/østre hjørne ble det målt skadelig fukt.

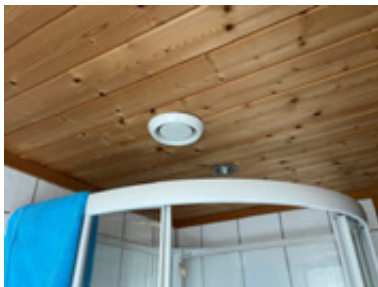
Naturlig avtrekk med ventil i himling.

- Det bør vurderes å etablere mekanisk avtrekk for å forbedre ventilasjonen, da naturlig ventilasjon ofte gir utilstrekkelig luftutskifting. Konsekvensen av kun naturlig ventilasjon er redusert luftkvalitet og økt risiko for fuktskader og dårlig innneklima.

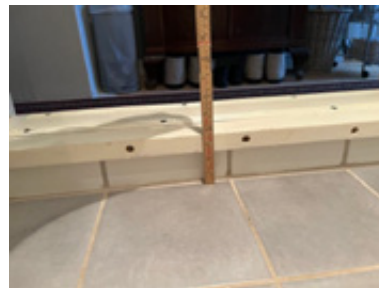
Oppkant mot terskel på ca. 60 mm.

- Det må foretas inspeksjon av sluk når kabinettet er flyttet. Når sluket har begrenset tilgang, er det vanskelig å rengjøre sluket og å inspisere den for å oppdage skader i membranen/fuger rundt sluket, som er avgjørende for å forhindre lekkasjer.
- Konsekvensen er at membranens tilstand og tetthet er usikker som følge av alder og manglende dokumentasjon, noe som øker risikoen for skjulte fuktskader og kan medføre behov for nærmere undersøkelser og eventuell rehabilitering av våtrommet.

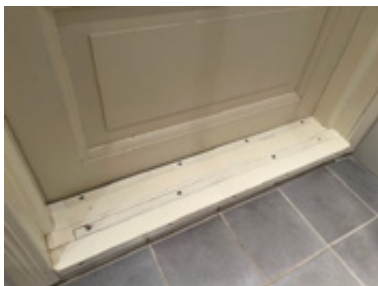
Manglende tilluft spalte under dørblad.

- Manglende tilluftsventilering i våtrommet kan føre til dårlig luftsirkulasjon og høy luftfuktighet. Dette øker risikoen for kondens, muggvekst og fuktskader over tid.
- Det anbefales å etablere tilfredsstillende tilluft, for eksempel ved spalte under dør eller ventil i dør/vegg. Dette vil bidra til bedre ventilasjon og redusere fuktbelastningen i rommet.

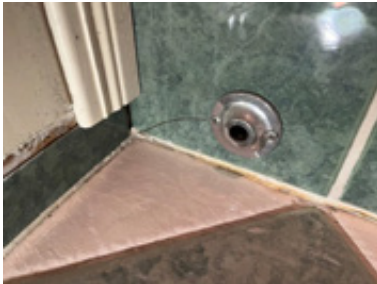
Sprekk i veggflis nede ved gulv.

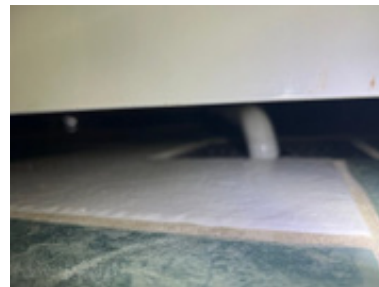
Sluk under kabinett kunne ikke inspiseres.

- Det må foretas inspeksjon av sluk når kabinettet er flyttet. Når sluket har begrenset tilgang, er det vanskelig å rengjøre sluket og å inspisere den for å oppdage skader i membranen/fuger rundt sluket, som er avgjørende for å forhindre lekkasjer.
- Konsekvensen er at membranens tilstand og tetthet er usikker som følge av alder og manglende dokumentasjon, noe som øker risikoen for skjulte fuktskader og kan medføre behov for nærmere undersøkelser og eventuell rehabilitering av våtrommet.

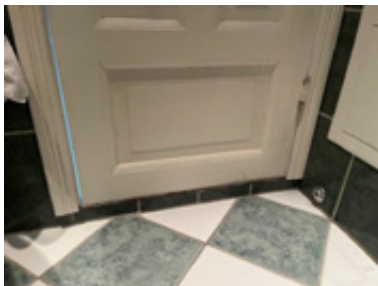
Manglende tilluft spalte under dørblad.

- Manglende tilluftsventilering i våtrommet kan føre til dårlig luftsirkulasjon og høy luftfuktighet. Dette øker risikoen for kondens, muggvekst og fuktskader over tid.
- Det anbefales å etablere tilfredsstillende tilluft, for eksempel ved spalte under dør eller ventil i dør/vegg. Dette vil bidra til bedre ventilasjon og redusere fuktbelastningen i rommet.

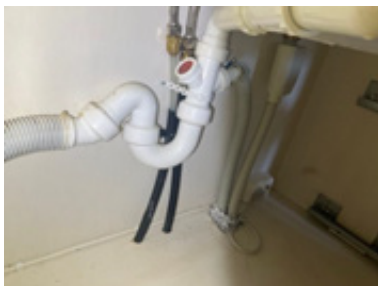
- Innvendige vannledninger | Det mangler tettemuffer på varerør til vannrør i kjøkkenbenk, som benyttes for at eventuelt lekkasjevann ledes tilbake til fordelerskapet og ikke ut i rom som ikke er fuktbeskyttet. Det bør monteres tettemuffer på varerørene til vannrør i kjøkkenbenk for å sikre at eventuelt lekkasjevann ledes tilbake til fordelerskapet. Konsekvensen av manglende tettemuffer er økt risiko for vannskader i rom som ikke er fuktbeskyttet.

Varerør (svarte) i kjøkkenbenk mangler tettemuffer.

- Det bør monteres tettemuffer på varerørene til vannrør i kjøkkenbenk for å sikre at eventuelt lekkasjevann ledes tilbake til fordelerskapet. Konsekvensen av manglende tettemuffer er økt risiko for vannskader i rom som ikke er fuktbeskyttet.
