Moreneveien 8,  
1605 Fredrikstad

# Enebolig med alt på ett plan på barnevennlige Trara | Stor veranda og vakker hage | Integrert dobbelgarasje

# Tilstandsrapport

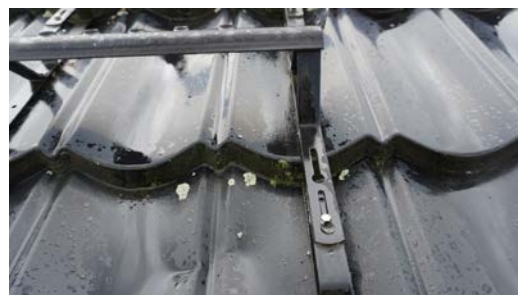
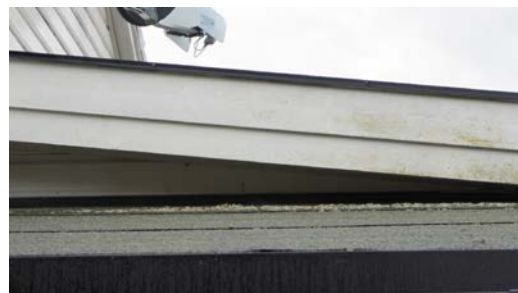
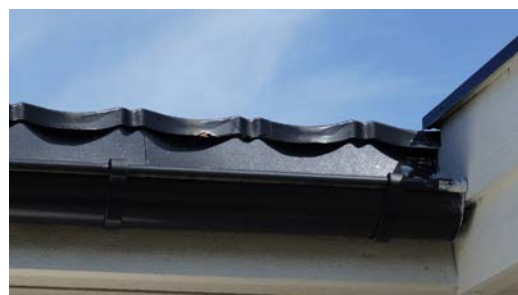
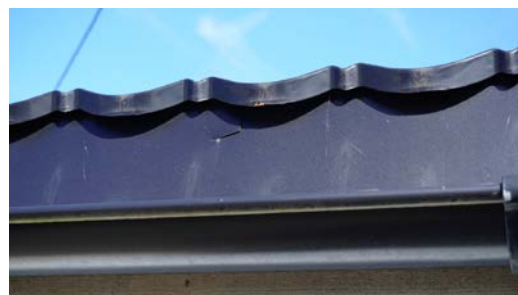
### TG 3 Nedløp og beslag

Snøfangere bør monteres for å sikre trygg ferdsel rundt boligen. Takvann bør ledes tilstrekkelig bort fra bygningen for å unngå en for høy vannbelastning mot boligen som kan føre til fuktproblem i boligen. Ved utkast til terreng må terrenget ha godt fall ut fra veggen. Vannet kan i tillegg ledes bort fra bygningen ved for eksempel å legge ut betongrenne på terrenget eller et fleksibelt rør som monteres på utkastet fra nedløpsrøret. Vannet renner da ikke ned i bygningens drensledning eller skader terrengoverflaten (ref. Byggforskserien).

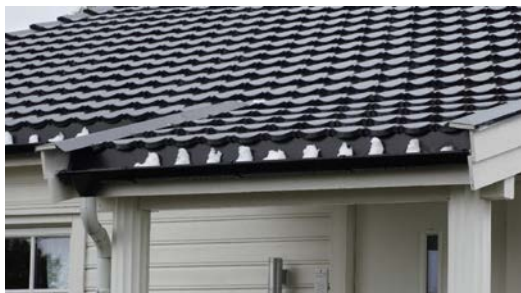
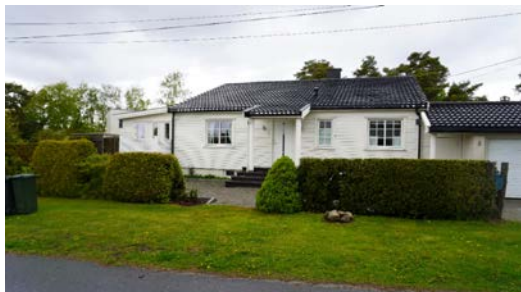
### TG 2 Veggkonstruksjon

Musebånd/lusing må etableres for å unngå adkomst for skadedyr i konstruksjonen, der de kan gnage i treverk, kabler og vannrør som kan føre til store skader.

En for lav avstand kan føre til at vann spruter opp på kledningen, noe som kan forårsake råte og fuktighetsskader over tid. Riktig avstand gir bedre mulighet for lufting og hindrer at fuktighet blir stående ved tekkingen, noe som er viktig for kledningens levetid.

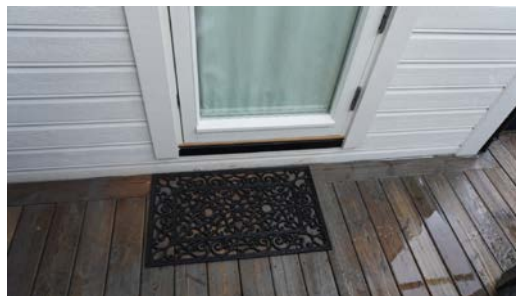
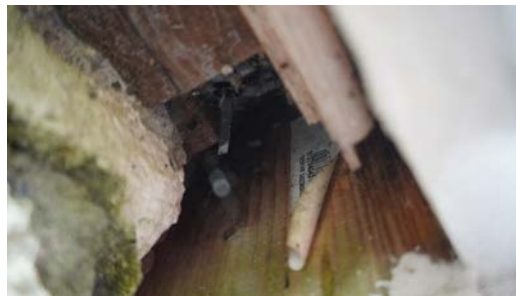
### TG 2 Søyler til overbygg entré

Råteskade bør utbedres for å unngå ytterligere råte og skader.

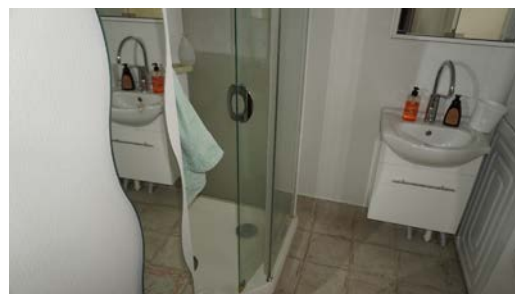
### 1. ETASJE > BAD/VASKEROM

#### TG 2 Overflater Gulv

Utførelsen rundt rørgjennomføringer i våtsone gir fare for fukt inn i konstruksjoner som kan føre til skader og dårlig innemiljø. Det er viktig å være klar over at en membranløsning har en begrenset levetid, og at det er viktig å overvåke tilstanden jevnlig for å unngå eventuelle skader. Det anbefales videre bruk av lukket system/dusjkabinett, dette minsker risiko for en eventuell vannlekkasje til tilstøtende rom. Overflater bør utbedres om dusjkabinett fjernes.

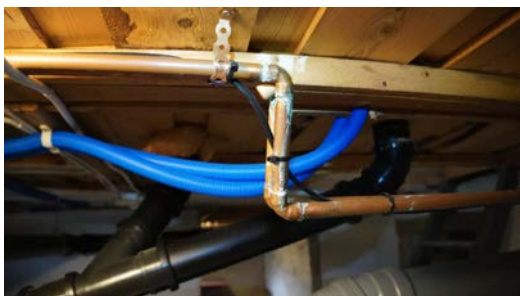
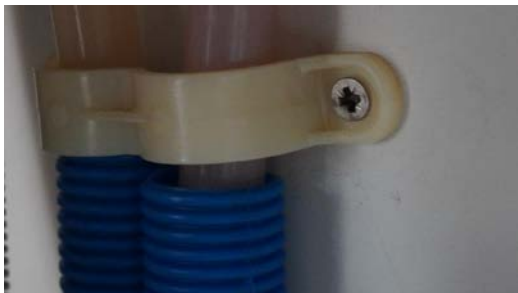
### TG 2 Avløpsrør
