# Voldstadbakken 23

## 2742 Grua

# Enebolig over tre plan på Grua | Sørvendte terrasser og frittstående garasje | Kort vei til skole, tog og turområder

## Tilstandsrapport

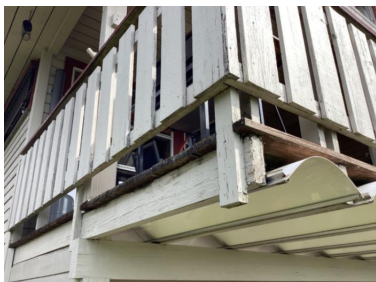
Værslitt rekkverk.

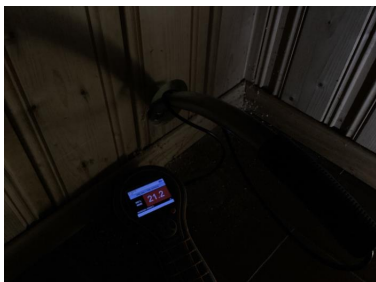
- Høyt fuktnivå i trekonstruksjonen gir økt risiko for utvikling av fuktskader, mugg og råte over tid.
- Det påviste fuktnivå gir grunn til å overvåke konstruksjonen jevnlig for å se utvikling over tid, og eventuelt foreta tiltak for å unngå fuktskader.
- Det anbefales å avdekke årsak til fukt og iverksette tiltak for å redusere fuktbelastningen, samt følge med på utviklingen.
- Det anbefales å gjennomføre ytterligere undersøkelser. Fuktskader og redusert brukstid kan være en konsekvens av de opplyste avvik.

Målingen viste skadelig fukt. Målingen ble korrigert for tresorten gran.

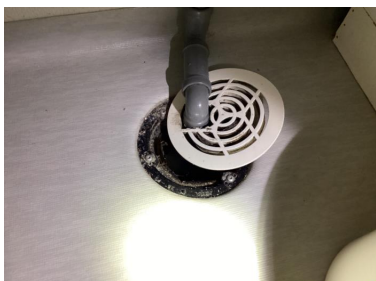
- Manglende oppgradering av våtrommet medfører risiko for at konstruksjonene ikke vil tåle vanlig bruk av vann eller lekkasjer. Dette kan føre til fuktskader på tilstøtende konstruksjoner.
- Det anbefales å gjøre en full oppgradering av våtrommet siden det ikke tilfredsstiller dagens krav, noe som er grunnlaget for å tåle dagens forventning til bruk. Kostnadsestimatet gjelder for full oppgradering av våtrommet.

Kostnadsestimat: 200 000 - 500 000

Kontroll av sluk.

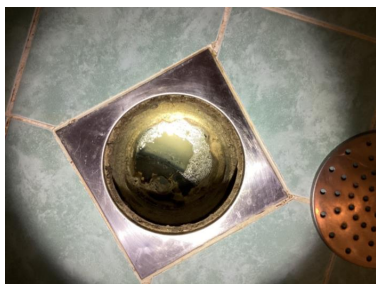
- Manglende oppgradering av våtrommet medfører risiko for at konstruksjonene ikke vil tåle vanlig bruk av vann eller lekkasjer. Dette kan føre til fuktskader på tilstøtende konstruksjoner.
- Det anbefales å gjøre en full oppgradering av våtrommet siden det ikke tilfredsstiller dagens krav, noe som er grunnlaget for å tåle dagens forventning til bruk. Fuktskader og redusert brukstid kan være en konsekvens av de opplyste avvik. Kostnadsestimatet gjelder for full oppgradering av våtrommet.

Kostnadsestimat: 200 000 - 500 000

Kontroll av sluk.

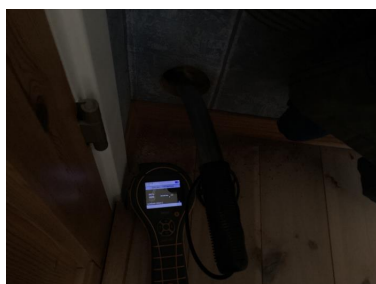
Målingen viste tørre verdier. Målingen ble korrigert for tresorten gran.

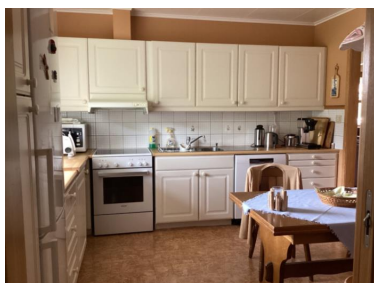
- Det er behov for vedlikehold og utbedringer. Avvikene er mest kosmetiske, men godt vedlikehold bidrar til å bevare kvaliteten og forlenger levetiden på innredningen.

Oversiktsbilde.
