# Bureiservegen 141 og 142

## 2730 Lunner

# Småbruk/landbrukseiendom | på ca. 87 mål med to bolighus, låve og uthus | Landlig og usjenert beliggenhet på Hadeland

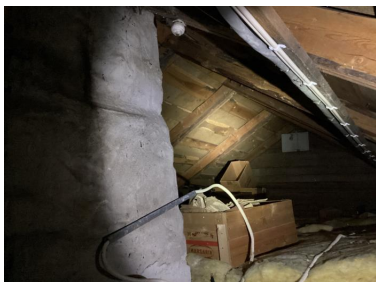
Fuktmerker i takkonstruksjonen er tegn på lekkasje. Tilgjengelige fuktmerker var tørre på befaringen. I gradrenner, rundt piper og andre gjennomføringer er det erfaringsmessig ofte små lekkasjer, særlig ved kraftig regn og vind. Selv om små drypplekkasjer som regel tørker fort opp inne på kaldloftet, er det viktig å tette alle lekkasjer. Små lekkasjer kan over tid medføre store skader ved utvikling av råte, mugg/sopp og skader på underliggende konstruksjoner.

Inspeksjon utført fra loftsluke.

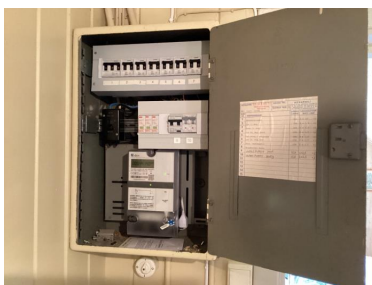
- Defekter eller manglende feste for kabler øker risiko for brann og støt. Dette utgjør en fare for liv og helse. Det er behov for at en kvalifisert elektrofaglig person kontrollerer det elektriske anlegget.
- Behov for kontroll av det elektriske anlegget indikerer usikkerhet rundt tilstand og sikkerhet. Eventuelle feil eller mangler kan medføre økt risiko for brann, elektrisk støt og skade på utstyr. Det elektriske anlegget må kontrolleres av kvalifisert elektrofaglig person. Eventuelle avvik bør utbedres for å sikre en trygg og forskriftsmessig installasjon.

Kontroll av skap.

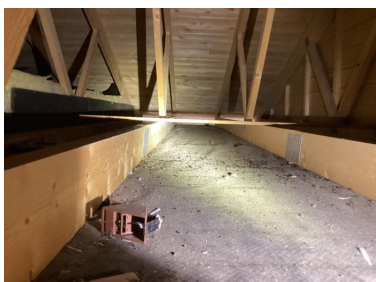
Det ble funnet spor av mus.

- Det anbefales å undersøke ytterligere hvor musene kan komme inn i boligen og tette disse områdene, samt se etter eventuelle skader fra mus. Skader må påregnes utbedret. Jeg anbefaler å ta kontakt med fagfolk på skadedyrkontroll for å finne mulige løsninger.

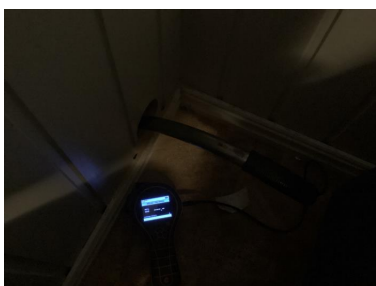
Målingen viste tørre verdier. Målingen ble korrigert for tresorten gran.

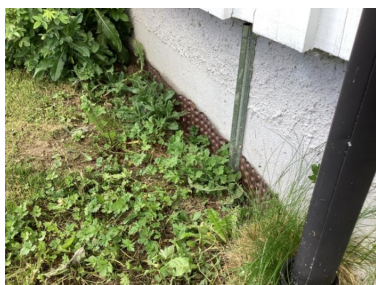
Kantlist må monteres slik at vann ikke renner ned på innsiden av grunnmursplasten. Fuktskader og redusert brukstid kan være en konsekvens av de opplyste avvik.

Topplister mangler på deler av grunnmursplasten.

- Det anbefales å vurdere behov for etablering eller oppgradering av utvendig fuktsikring og eventuell drenering rundt grunnmuren. Tiltak bør planlegges og utføres i henhold til dagens anbefalinger for å sikre en varig løsning.
- Overvåk tilstanden jevnlig. For å få tilstandsgrad 0 eller 1 må dreneringen skiftes ut, men tidspunktet for når dette er nødvendig er vanskelig å si noe om. Bruken av underetg/kjeller vil og være avgjørende
- Det anbefales å iverksette tiltak for å redusere fuktbelastningen, samt følge opp med nærmere undersøkelser ved behov.
