Velkommen til  
**Tjøllingveien 118**  
**3261 Larvik**

# Innholdsrik enebolig med utleiedel! | Planløsning over to plan | Sentralt på Gloppe | Moderniseringsbehov

## Tilstandsrapport

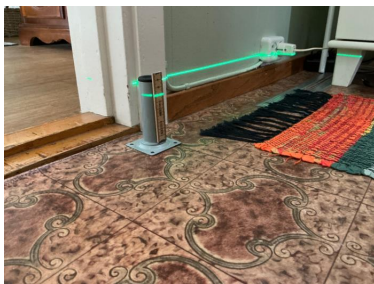
- Innvendig > Etasjeskiller og bærende konstruksjoner | Det ble registrert skjevheter i gulvkonstruksjonen i 1. etasje, med høydeavvik på inntil 40 mm gjennom gangen, 30 mm over 2 meter i gangen og 32 mm gjennom stuen. Det ble også registrert knirk i deler av gulvkonstruksjonen.

Avvik 40 mm gjennom gangen

- Dette kan indikere setninger, deformasjoner eller skjevheter i konstruksjonen. Forholdet kan påvirke funksjon, komfort og i enkelte tilfeller være tegn på underliggende konstruksjonsmessige forhold.
- Det anbefales å undersøke årsak og omfang nærmere for å avklare om høydeforskjellen skyldes naturlige bevegelser eller forhold som krever utbedring. Ved tegn til videre bevegelser eller konstruksjonssvikt bør forholdet vurderes av bygningssakkyndig eller rådgivende ingeniør.

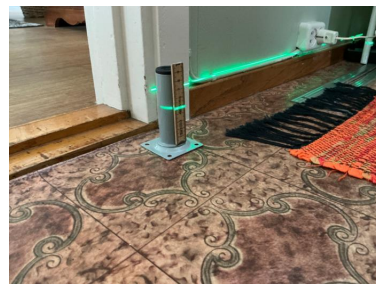
Avvik 30 mm inn på 2 m i gang

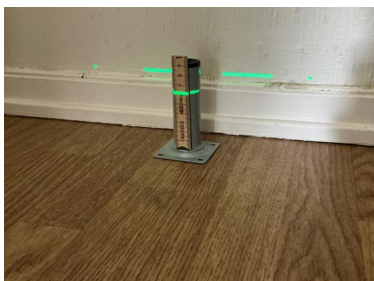
Avvik 32mm gjennom stuen 32

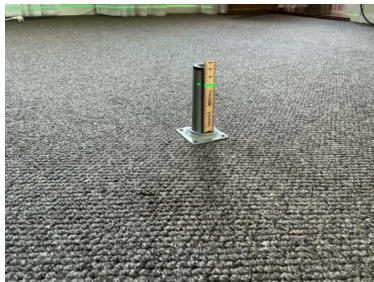
- Innvendig > Etasjeskiller og bærende konstruksjoner - 2 etg | Det er målt total høydeforskjell på over 30 mm i 2. etasje, med høydeavvik på inntil 40 mm innenfor 2 meter i stuen og 38 mm innenfor 2 meter i gangen. Det ble også registrert knirk i gulvkonstruksjonen i gang og på bad.

Avvik 40 mm inne for 2 m i stue

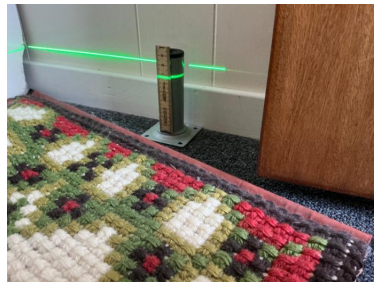
Avvik 38 mm innenfor 2 m i gang.

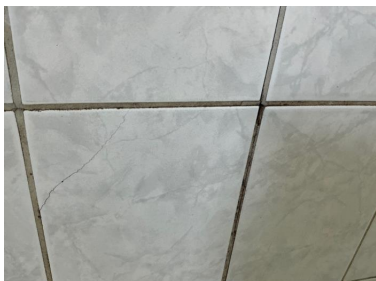
Riss/sprekk i flis

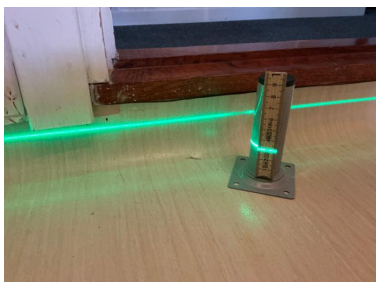
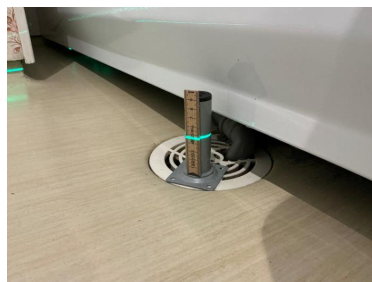
- Våtrom > Etasje 2 > Bad/vaskerom > Overflater gulv | Det er registrert betydelig knirk i gulvkonstruksjonen, samt mindre mekaniske skader i gulvbelegget ved dørterskelen.

- Knirk indikerer bevegelser i undergulvet og kan over tid påvirke gulvbeleggets levetid og tetthet. Skader i gulvbelegget kan redusere overflatens fuktmotstand dersom de utvikler seg videre.

17mm fall til sluk

Det anbefales å undersøke årsaken til bevegelsene i gulvkonstruksjonen og utbedre disse ved behov. Skader i gulvbelegget bør repareres eller overvåkes for å opprettholde en fuktsikker overflate. Tilstandsgrad TG 2 er satt på grunn av registrert knirk og lokale skader i gulvbelegget.

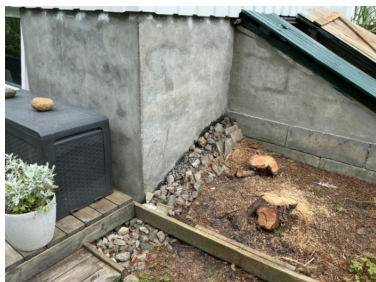
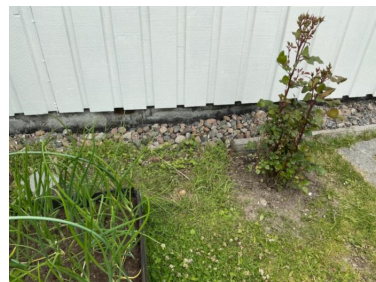
- Tomteforhold > Fuktsikring og drenering | Det mangler, eller på grunn av alder er det sannsynlig at det mangler, utvendig fuktsikring av grunnmuren ved kjeller/underetasje.

- Manglende eller sannsynlig manglende utvendig fuktsikring av grunnmur øker risikoen for fuktinntrengning i kjeller eller underetasje. Dette kan føre til fuktskader, muggvekst, dårlig innelima og nedbrytning av konstruksjonen over tid.
- Det anbefales å vurdere behov for etablering eller oppgradering av utvendig fuktsikring og eventuell drenering rundt grunnmuren. Tiltak bør planlegges og utføres i henhold til dagens anbefalinger for å sikre en varig løsning.
- Overvåk tilstanden jevnlig. For å få tilstandsgrad 0 eller 1 må dreneringen skiftes ut, men tidspunktet for når dette er nødvendig er vanskelig å si noe om. Bruken av underetg/kjeller vil være avgjørende

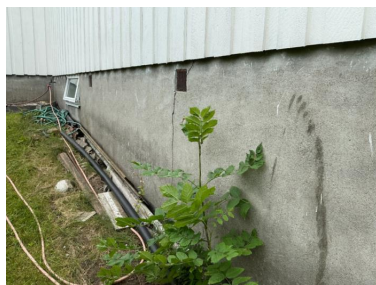
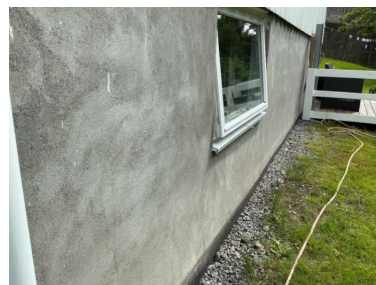
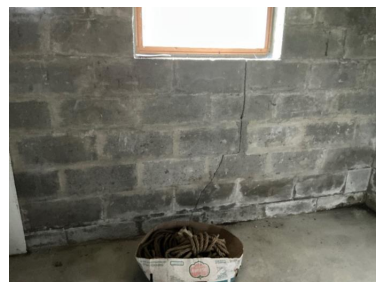
- Tomteforhold > Grunnmur og fundamenter | Det er registrert gjennomgående vertikale sprekker i grunnmuren.

Tilstandsgrad: TG 2 er satt på grunn av registrerte gjennomgående sprekker i grunnmuren. Det ble ikke observert forhold som tilsier akutt svikt eller behov for umiddelbare tiltak.

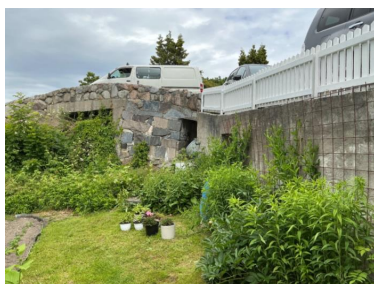
- Tomteforhold > Forstøtningsmurer | Det er påvist mindre sprekker og/eller skjevheter i forstøtningsmuren. Det foreligger ingen dokumentasjon på prosjektering eller utførelse av den støpte forstøtningsmuren, og arbeidene er opplyst utført av eier i egen regi. Rekkverket på

- Mindre sprekker og skjevheter kan skyldes normale bevegelser eller setninger, men kan utvikle seg over tid.
  - Det foreligger ingen dokumentasjon på prosjektering eller utførelse av den støpte forstøtningsmuren, og arbeidene er opplyst utført av eier i egen regi. Dette medfører økt risiko for at konstruksjonen ikke er tilstrekkelig dimensjonert eller fagmessig utført, noe som kan føre til skjulte svakheter og fremtidige skader.
- Det anbefales å følge muren med jevnlig visuelle kontroller. Dersom det oppstår sprekker, deformasjoner eller tegn til bevegelser, bør konstruksjonen vurderes av fagkyndig. Vegetasjon inntil muren bør holdes nede slik at inspeksjon og vedlikehold kan utføres.
- Rekkverkets høyde bør økes til anbefalt nivå for å ivareta sikkerheten og redusere risikoen for fallulykker.
