Åmotsdalsvegen 747  
3841 Flatdal

# Mindre landbrukseiendom | Våningshus, loft, gjestehus og bakerovn på tunet | Landlig og fredelig

Befaringsdato: 24.06.2026

Rapportdato: 26.06.2026

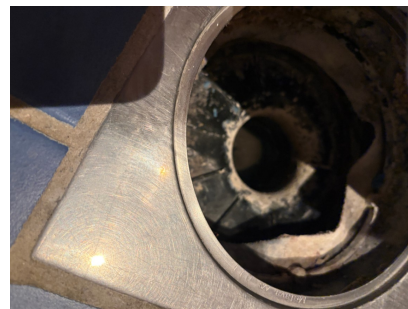
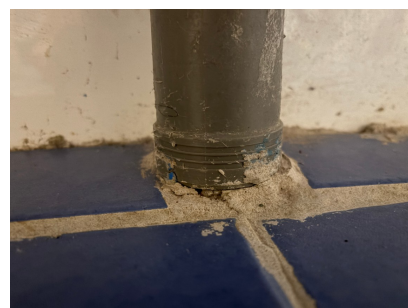
[1.ETASJE > BAD/VASKEROM](#)

Det anbefales også å vurdere utskifting eller utbedring av membranløsningen, da mer enn halvparten av forventet brukstid er passert, noe som øker risikoen for lekkasjer og følgeskader.

Utett rørgjennomføring i gulv under servantskap
