Håbakken 31  
4041 Hafrsfjord

# Enebolig i etablert og etterspurt bolig område | Renovering må påregnes | Flott beliggenhet og solrik tomt

Befaringsdato: 11.05.2026

Rapportdato: 21.05.2026

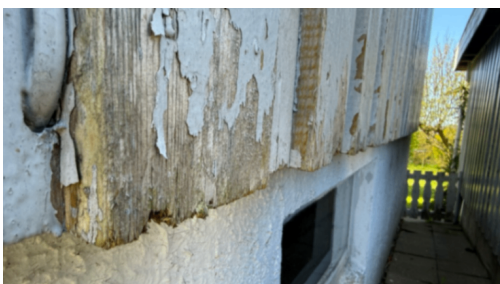
Det er stedvis råteskader på kledningen.

Stedvis råteskadet kledning.

Det må påregnes normalt vedlikehold samt utskifting av enkelte bord.

Det bør etableres museband der hvor det mangler.

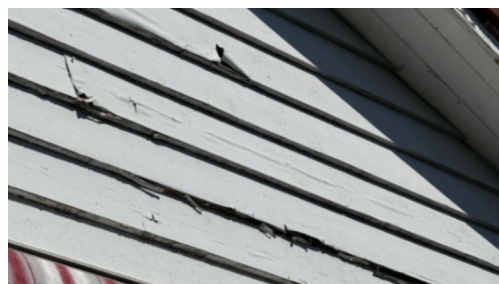
Stedvis flass i maling.

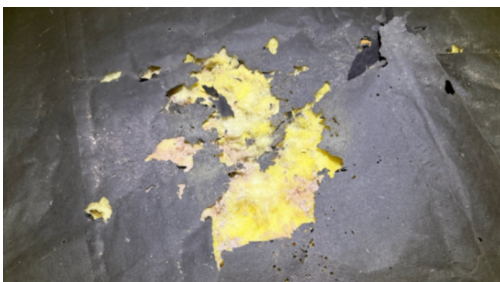
Skader i isolasjon etter gammelt musebesøk.

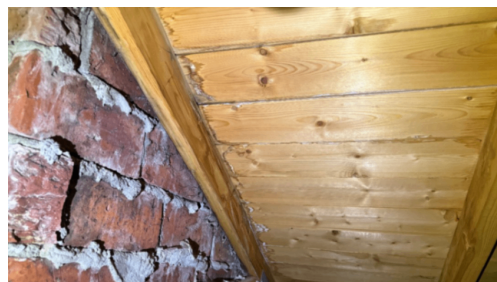
Fuktskjolder rundt pipe etter lekkasje i 2018, tørt nå.

Fuktskjolder ved pipe.

Det er noe hvit muggsopp ved fuktskjolder rundt pipe, denne bør vaskes bort for å se om det kommer tilbake. Dersom det kommer tilbake er det tegn på fuktighet og forholdet må undersøkes nærmere.

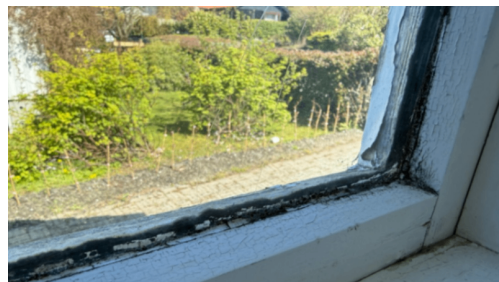
Fuktskader i karm på innsiden.

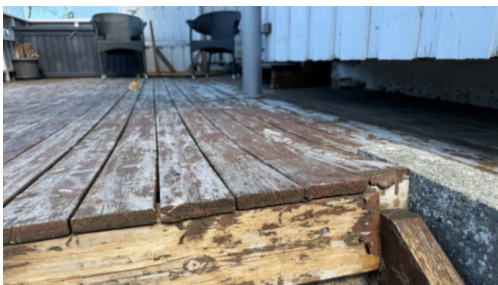
Terrasse har store skjevheter.

Terrassebord trenger vedlikehold / overflatebehandling.

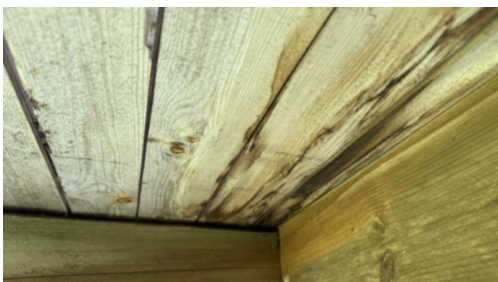
Fuktskjolder under balkong kan være fra tidligere lekkasjer som nå er lappet, men det må uansett påregnes utskifting av tekkingen i tiden som kommer.

Fuktskjolder under balkong.

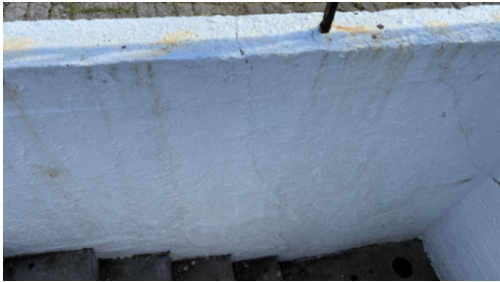
Vertikale sprekker i muren.

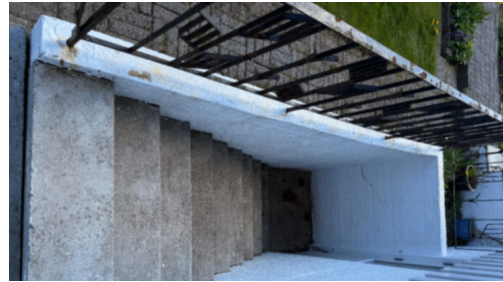
Støttemuren buler utover.

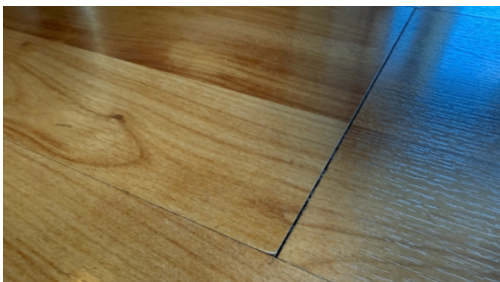
Laminat har glidd fra hverandre i ender.

Laminatbord bør slås sammen eller forsegles for å hindre at fukt trenger inn i bordene.

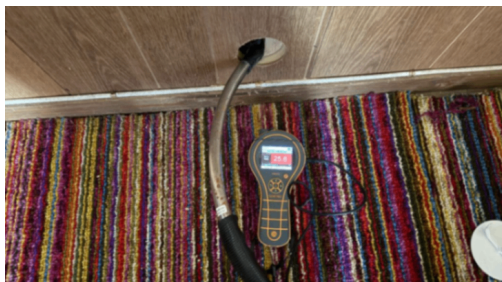
Konstruksjonen må overvåkes jevnlig for å se utvikling over tid. Fuktighet mot grunnmur skyldes ofte drenering eller feil oppbygging av påforet vegg.

Noe høyt fuktnivå i påforet vegg mot grunnmur.

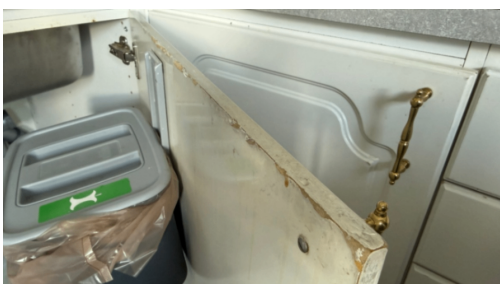
Skader på skapdør.

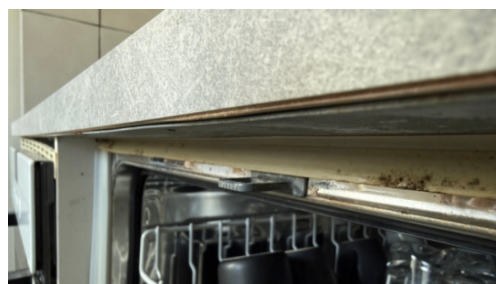
Påbegynnende svelling på benkeplate over oppvaskmaskin.

Benkeplate bør forsegles bedre over oppvaskmaskin for å hindre fuktinntrenging.

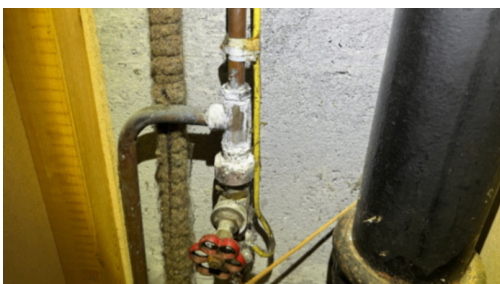
Det er ikke behov for utbedringstiltak siden anlegget fungerer i dag, men ut ifra alder kan skader plutselig oppstå på eldre anlegg.

Irr på stoppekran.

Stoppekran bør observeres jevnlig eller undersøkes av rørlegger.

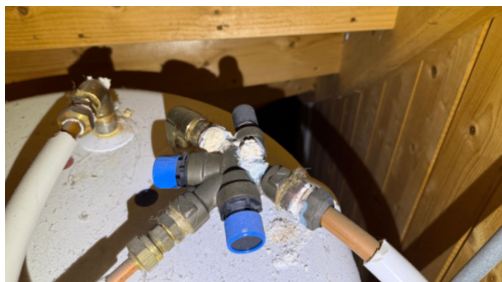
Irr og kalkavleiringer.

Det bør etableres lekkasjesikring eller sørges for at evt. lekkasjevann blir ledet til sluk.  
Dersom berederen ikke byttes må den sjekkes av rørlegger og observeres jevnlig.
